Asbestinventarisatetest

Lintsesteenweg 393, 2540 Hove

Attestnummer : 20250310-000491.000

Uitgegeven op : 10.03.2025

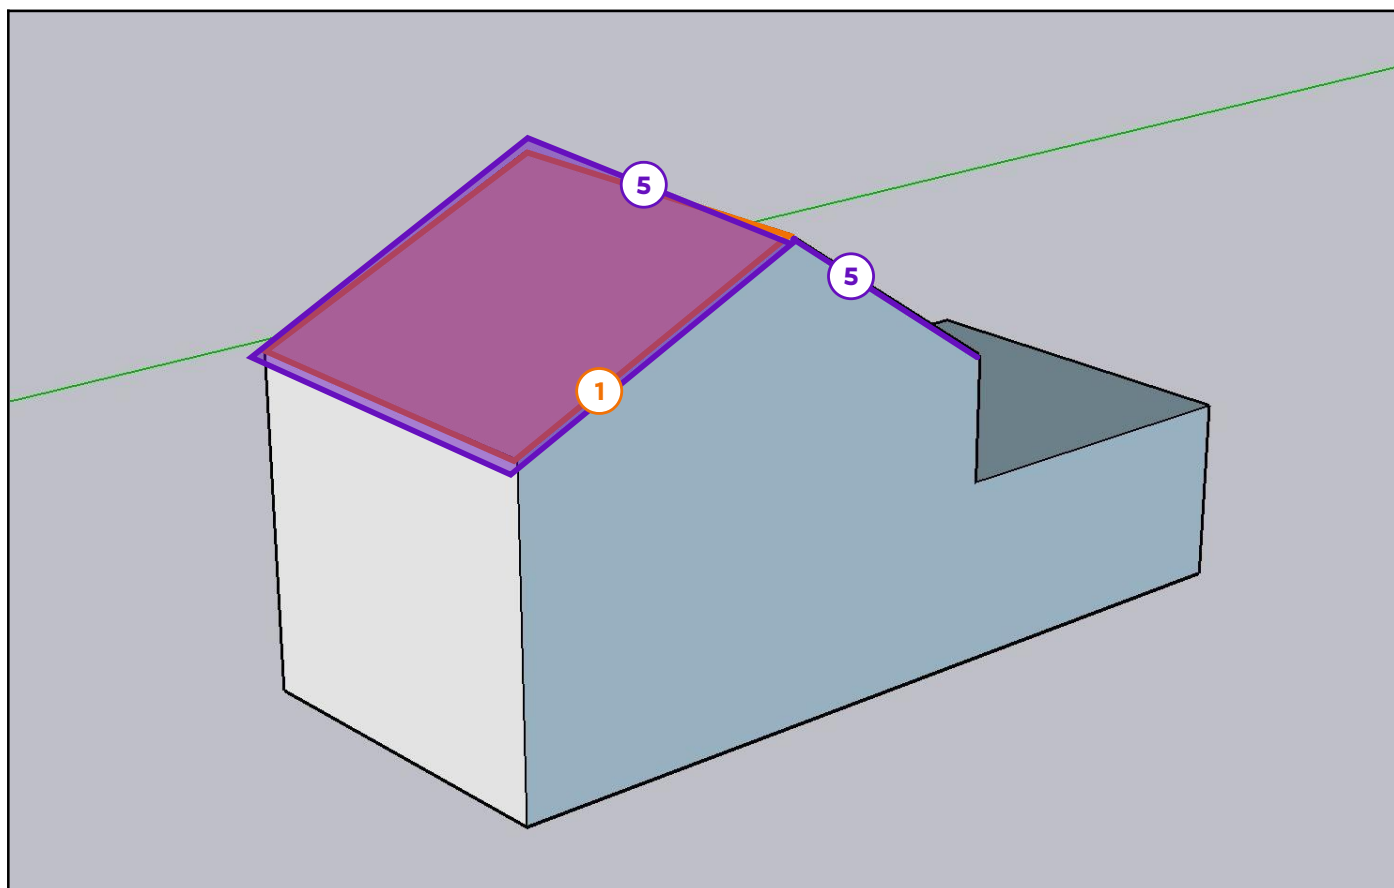
Plan 1.5: Vooraanzicht

Beschrijving	Type	Actie
1. Dak uit asbestverdachte leien	Asbestmateriaal	Verwijderen
5. Geen onderdak aanwezig	Advies	-

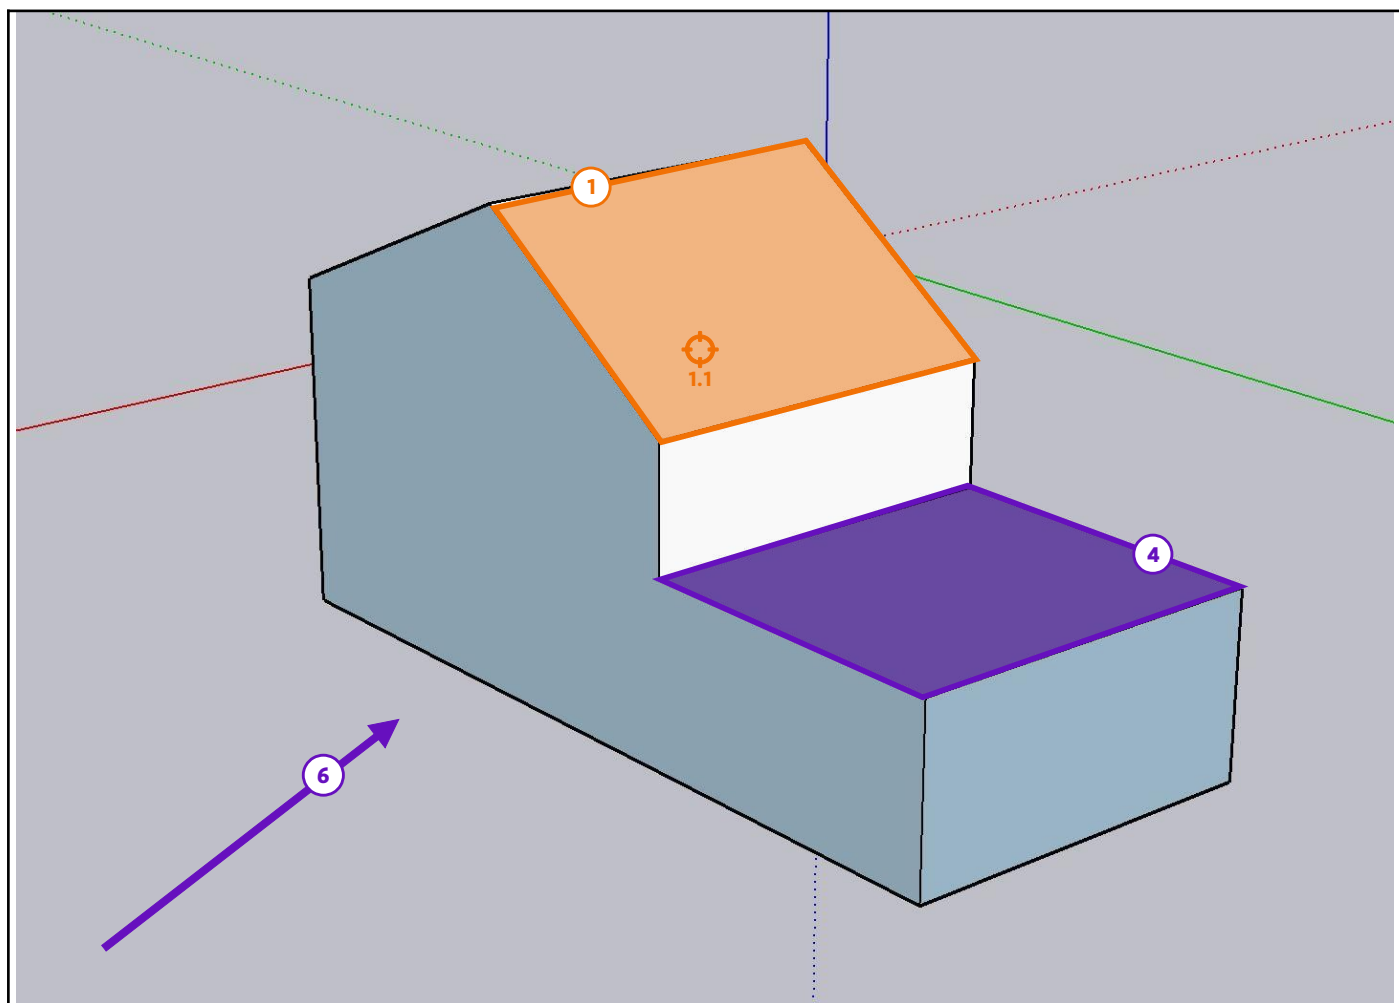
Plan 1.6: Achteraanzicht

Beschrijving	Type	Actie
1. Dak uit asbestverdachte leien	Asbestmateriaal	Verwijderen
1.1 Code: M03	Puntmonster	-
4. EPDM platdak	Advies	-
6. Verborgene asbestmaterialen	Advies	-

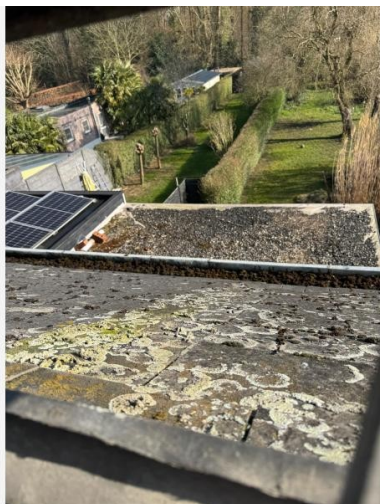
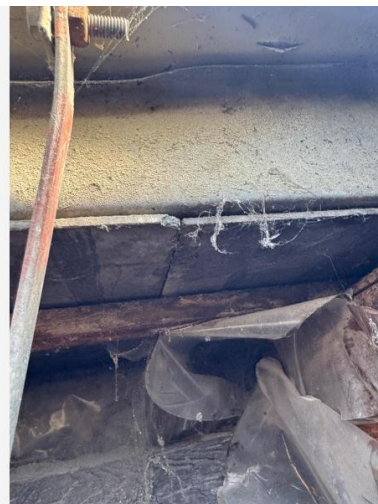
Het asbestmateriaal valt onder de mijlpaal van 2034.

Eindbeoordeling materiaalrisico	Verhoogd materiaalrisico en/of verhoogde kans op vezelvrijgave
---------------------------------	--

Gebondenheid	Categorie 1: hechtgebonden in oorsprong
Asbestsoort (vezeltype)	Alleen chrysotiel
Asbestconcentratie	Laag (< 50%)
Afschermingsgraad van het gehele materiaal	Geheel of deels vrij aan de buitenlucht
Toestand van het materiaal	Matig beschadigd, matig verweerd

#	Type	Referentie	Resultaat
1.1	Puntmonster	M03	Chrysotiel

Beschrijving	Dak uit asbestverdachte leien
Omgeving	Buiten
Primaire drager	Schuin dak
Asbestmateriaal	Dak- en gevelbekleding - Lei, shingle
Bindmiddel van asbestmateriaal	Cement
Gebondenheid op basis van bindmiddel	Hecht
Hoeveelheid (oppervlakte - aantal)	<ul style="list-style-type: none">• 59,00 m² - 1 stuk
Totale oppervlakte	59,00 m ²
Eenvoudig bereikbaar	Ja
Bevestigingswijze	<ul style="list-style-type: none">• Genageld, geniet
Identificatiemethode	Vaststelling met monstername
Destructieve handeling voor identificatie	Nee
Opmerking	De opgegeven oppervlaktes zijn slechts schattingen en mogen niet worden gebruikt als maatstaf voor heffingen.

Verwijderen

- Zorg voor een veilig beheer. Vermijd het beschadigen van het asbestmateriaal. Controleer de toestand jaarlijks op wijzigingen.
- Hemelwater dat afspoelt van asbestcement daken of gevels kan asbestdeeltjes bevatten. Gebruik het enkel voor gesloten circuits (bv. spoelen toiletten). Reinig na het vervangen van het dak of de gevel de dakgoten en regenwaterput of -ton om asbesthoudend sediment of slib te verwijderen
- Voer bijkomende staalname(s) uit.

- Eenvoudige handelingen: mag via doe-het-zelf of door werknemer(s) met opleidingsattest eenvoudige handelingen
Raadpleeg de actuele wetgeving op de website van OVAM. Onder strikte voorwaarden is het eventueel toegestaan om deze toepassing zelf te verwijderen.
- Eenvoudige handelingen: enkel door erkend asbestverwijderaar
Gezien de staat van de leien, die redelijk verweerd zijn, en hoewel deze eventueel door eenvoudige handelingen verwijderd kunnen worden, adviseer ik als deskundige om de verwijdering te laten uitvoeren

door een erkende asbestverwijderaar. Dit garandeert de veiligheid van zowel de bewoners als de burens.

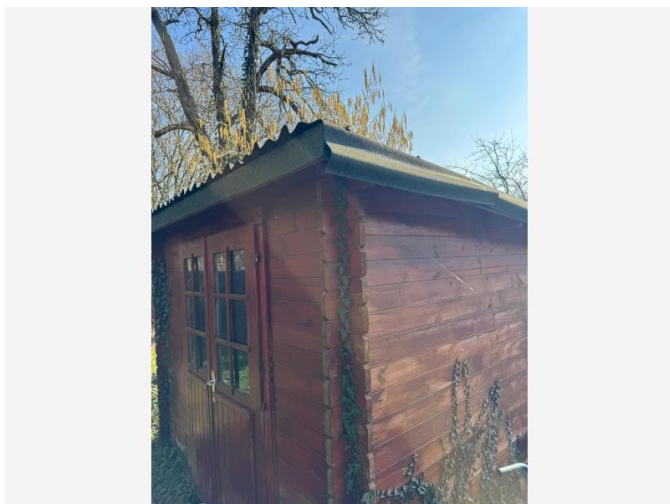
Situeringfoto

Uitgesloten van inspectie

Bouwjaar: 2011

Constructies gebouwd vanaf 2001 moeten niet onderzocht worden

Opmerking	In het schattingsverslag is te zien dat er in 2008 geen tuinhuis in de tuin stond, in 2011 werd er een tuinhuis geplaatst waarvan er een factuur werd voorgelegd. Dit tuinhuis is (deels) verwoest door een brand waardoor er een nieuw tuinhuis is geplaatst na 2011.
------------------	--

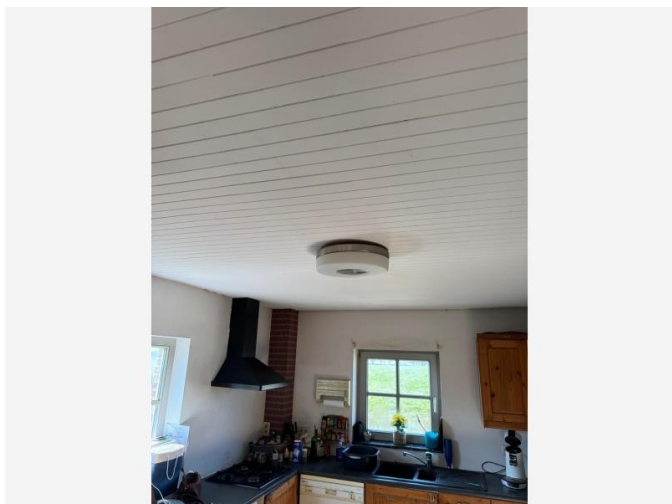
De plafonds zijn gemaakt van niet-asbestverdachte materialen (bijvoorbeeld laminaat, gyproc, ...), deze toepassingen zijn niet asbestverdacht. We hebben echter niet kunnen vaststellen of er mogelijk asbestverdachte of asbesthoudende materialen achter deze toepassingen aanwezig zijn. Bij renovatie of sloop is het aangeraden om een destructief onderzoek te laten uitvoeren van deze toepassingen.

Identificatiemethode	Verder destructief onderzoek indien noodzakelijk
----------------------	--

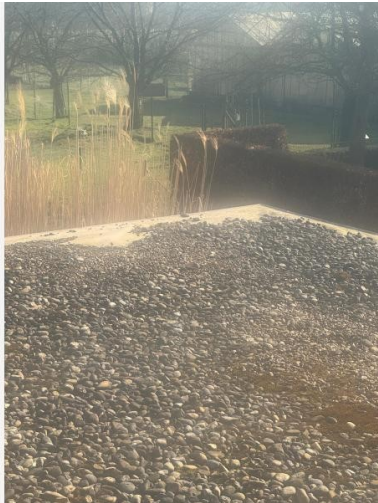
Het plat dak is afgewerkt met EPDM, een materiaal dat niet asbestverdacht is. Er is echter geen zicht op eventuele oudere dakbedekkingen die zich daaronder kunnen bevinden. Het detecteren hiervan valt onder destructief onderzoek, wat niet vereist is voor het opstellen van een attest.

Wees wel attent: indien werkzaamheden aan de onderste lagen of renovaties aan het dak worden uitgevoerd, bestaat de mogelijkheid dat er nog asbestverdachte onderlagen aanwezig zijn, zeker als de constructie werd opgetrokken vÃ³r 2001. Bij renovaties is het altijd aan te raden om een asbestdeskundige in te schakelen voor een destructief onderzoek van de betreffende ruimte of ruimtes.

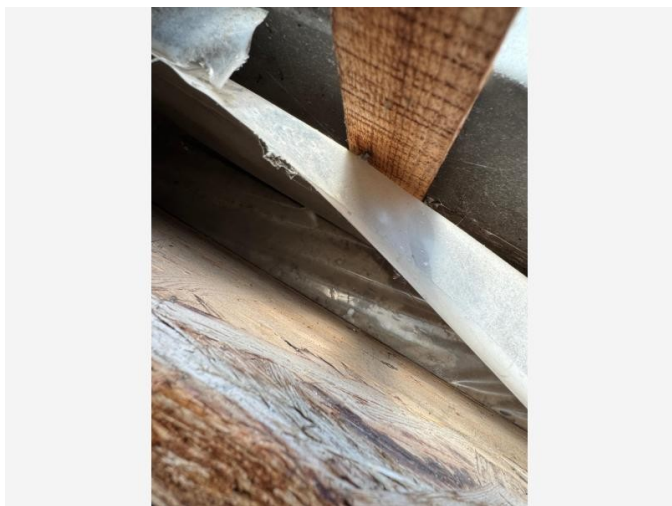
Tijdens de inspectie van dit gebouw hebben we vastgesteld dat er geen onderdak aanwezig is in de dakstructuur.

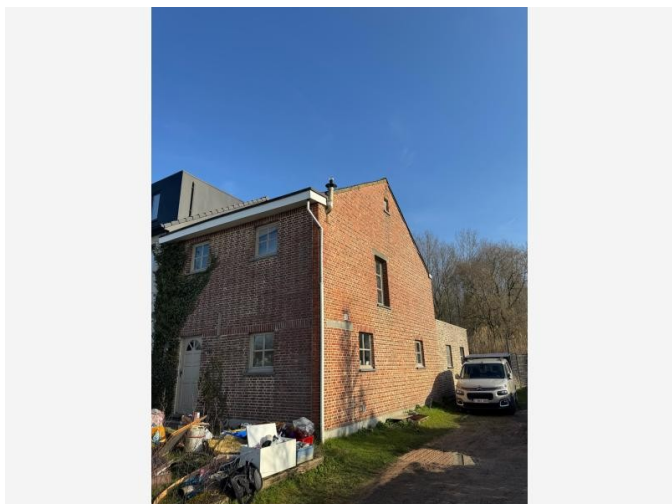
Tijdens dit niet-destructief onderzoek kan het zijn dat sommige asbestmaterialen niet vastgesteld konden worden door het feit dat ze niet zichtbaar waren.

- In en op de oude schoorsteen is er een reële kans om asbesttoepassingen terug te vinden.
- Onder nieuwe vloeren (laminaat, parket, tegel, gietvloer, ...) kan het zijn dat er zich oude tegels en/of tegellijm bevinden die asbesthoudend zijn.
- Achter oude tegels in hal, keuken, badkamer, ... is het mogelijk dat er zich nog oude asbestlijmresten bevinden.
- Toepassingen die ingekapseld of weggewerkt zitten achter valse wanden, vloeren, plafond, zijn onmogelijk te vinden zonder een destructief onderzoek uit te voeren.
- ...

Bij afbraak dient er een destructief onderzoek uitgevoerd te worden om al deze materialen te kunnen vaststellen.

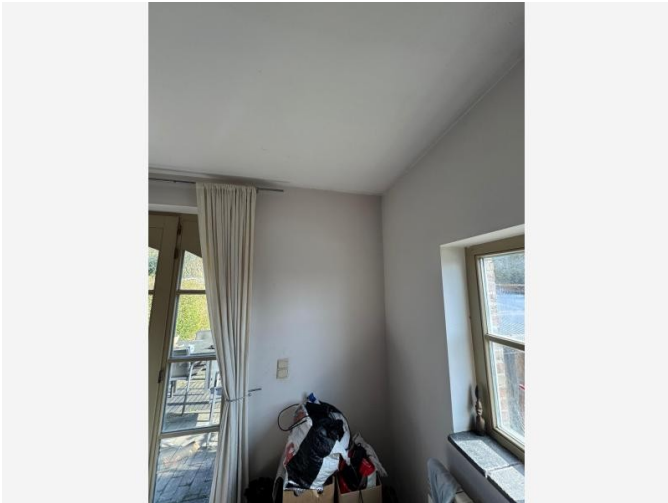
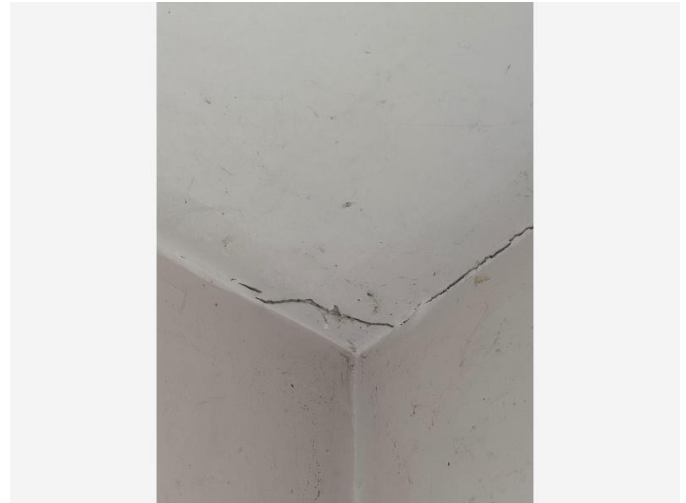
Fiche 7: Pleisterwerk plafonds

Geen asbest

#	Type	Referentie	Resultaat
7.1	Mengmonster	M02	Geen asbest

Beschrijving	Pleisterwerk plafonds
Omgeving	Binnen
Primaire drager	Plafond
Bindmiddel van materiaal	Gips - kalk
Gebondenheid op basis van bindmiddel	Niet-hechtgebonden
Hoeveelheid (oppervlakte - dikte - aantal)	• 100,00 m ² - 1,00 cm - 1 stuk
Totaal volume	1,00 m ³
Identificatiemethode	Vaststelling met monstername
Destructieve handeling voor identificatie	Nee
Opmerking	Deze oppervlakte, volumes en gewichten zijn niet gemeten, maar geschat op basis van een benadering van het aanwezig pleisterwerk in alle plafonds (de opgegeven hoeveelheden mogen niet gebruikt worden als maatstaf van heffing).

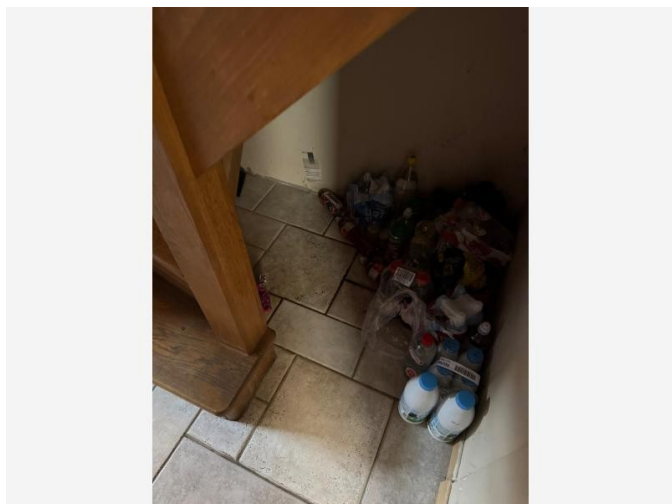
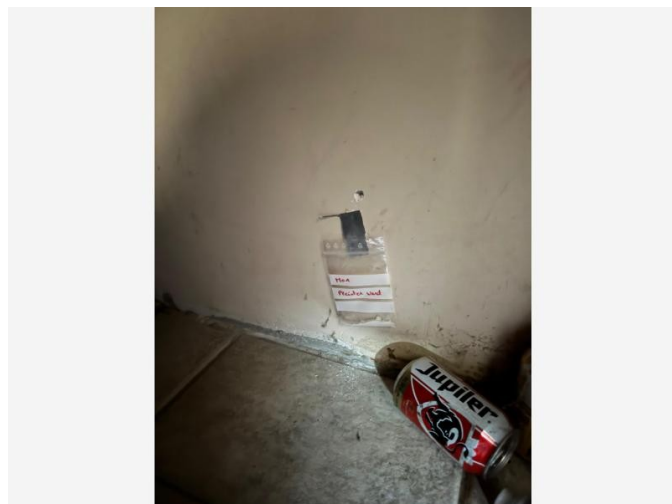
Fiche 8: Pleisterwerk muren

Geen asbest

#	Type	Referentie	Resultaat
8.1	Mengmonster	M01	Geen asbest

Beschrijving	Pleisterwerk muren
Omgeving	Binnen
Primaire drager	Binnenwand
Bindmiddel van materiaal	Gips - kalk
Gebondenheid op basis van bindmiddel	Niet-hechtgebonden
Hoeveelheid (oppervlakte - dikte - aantal)	• 210,00 m ² - 1,00 cm - 1 stuk
Totaal volume	2,10 m ³
Identificatiemethode	Vaststelling met monstername
Destructieve handeling voor identificatie	Nee
Opmerking	Deze oppervlakte, volumes en gewichten zijn niet gemeten, maar geschat op basis van een benadering van het aanwezig pleisterwerk in alle muren (de opgegeven hoeveelheden mogen niet gebruikt worden als maatstaf van heffing).
