# Asbestinventarisatetest

Molenstraat 100, 2640 Mortsel

Attestnummer : 20250407-000134.000

Uitgegeven op : 07.04.2025

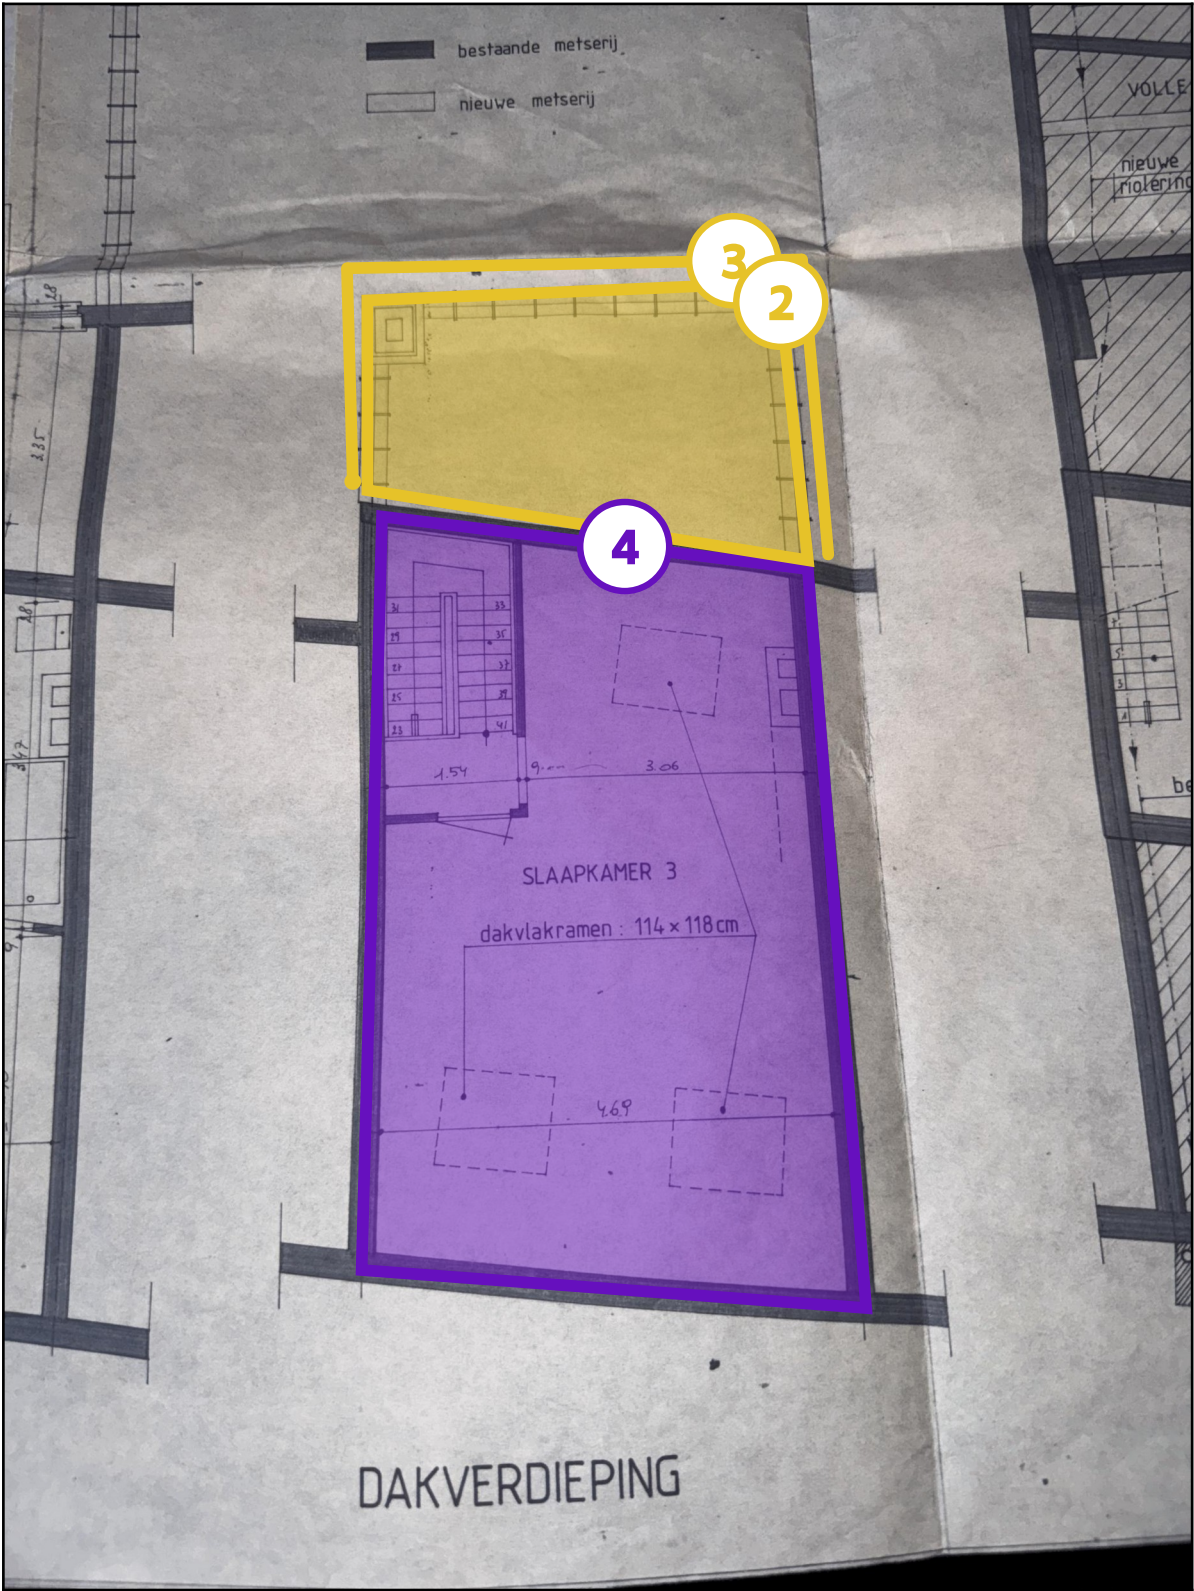
# Plan 1.4: Zolder

| 2. Roofing | Asbestmateriaal | Zorgvuldig beheren |
| 3. Dekstenen | Asbestmateriaal | Zorgvuldig beheren |
| 4. Onderdakplaten niet vast te stellen | Beperking | - |

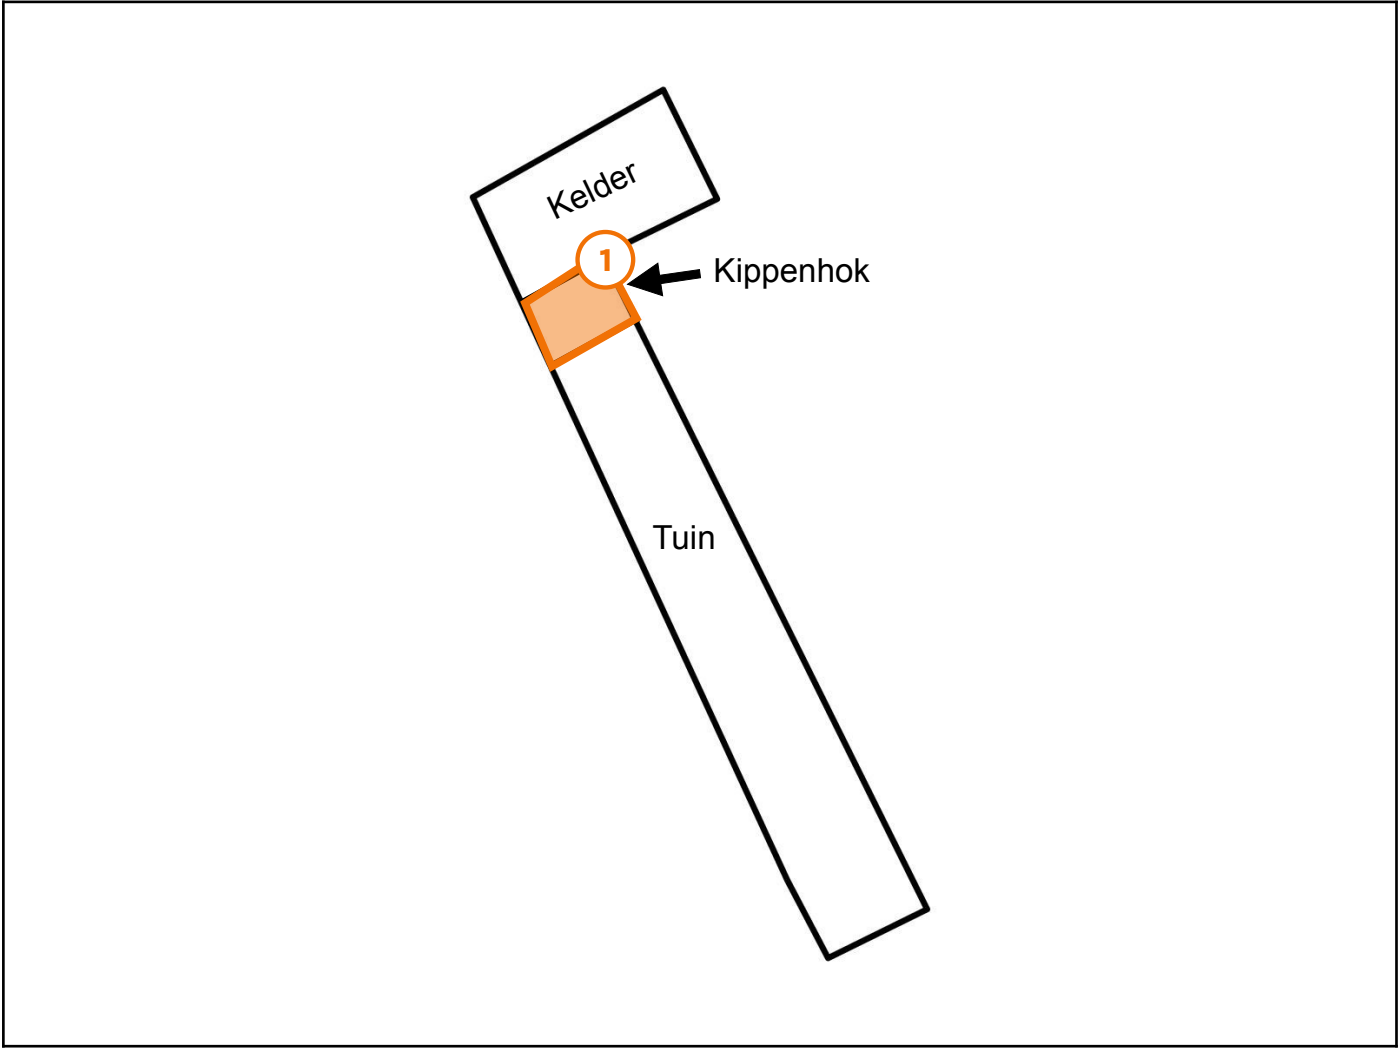
# Plan 2.1: Tuinhuis

| Beschrijving | Type | Actie |
|---|---|---|
| 1. golfplaten | Asbestmateriaal | Verwijderen |

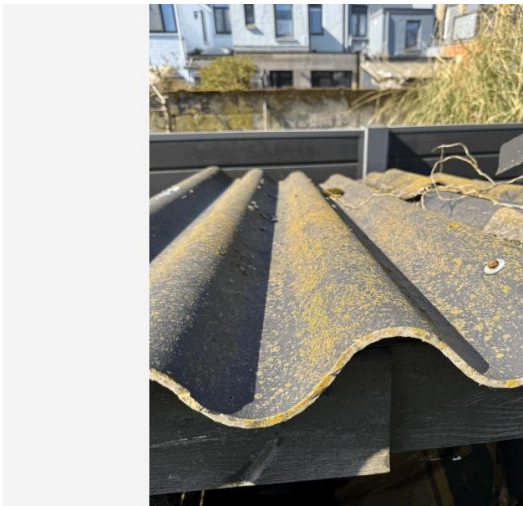
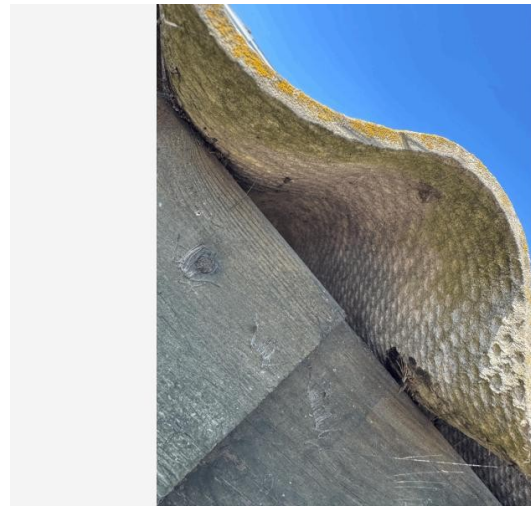
Het asbestmateriaal valt onder de mijlpaal van 2034.

| Eindbeoordeling materiaalrisico | Laag materiaalrisico en/of verlaagde kans op vezelvrijgave |

| Asbestsoort (vezeltype) | Crocidoliet aanwezig |
| Toestand van het materiaal | Licht beschadigd, licht verweerd. Intact calciumsilicaatmateriaal of categorie III 'gebondenheid' |

| Beschrijving | golfplaten |
| Asbestmateriaal | Dak- en gevelbekleding - Golfplaat |

- Verwijder dit asbestmateriaal zo snel mogelijk. Volg de toestand goed op.

- Eenvoudige handelingen: mag via doe-het-zelf of door werknemer(s) met opleidingsattest eenvoudige handelingen  
Verwijder de golfplaten zo snel mogelijk. Het is aangeraden om het te laten verwijderen door een gecertificeerd bedrijf.

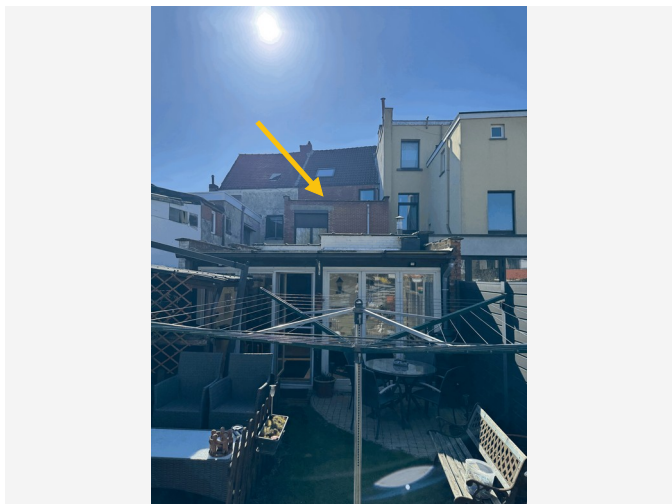
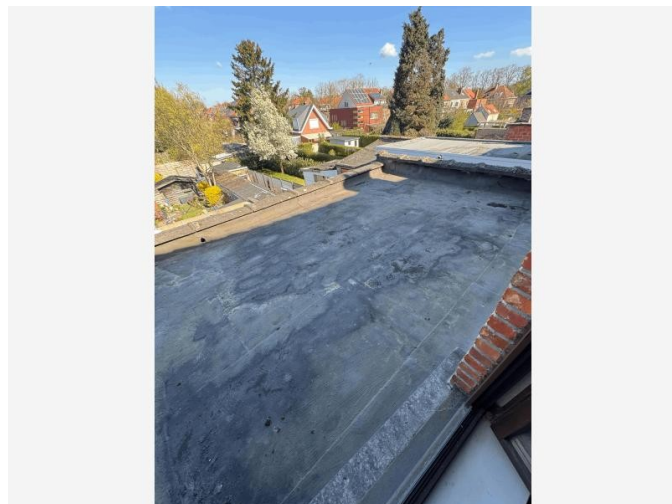
Het asbestmateriaal valt onder de mijlpaal van 2040.

| Eindbeoordeling materiaalrisico | Laag materiaalrisico en/of verlaagde kans op vezelvrijgave |

| Asbestsoort (vezeltype) | Alleen chrysotiel |
| Toestand van het materiaal | Licht beschadigd, licht verweerd. Intact calciumsilicaatmateriaal of categorie III 'gebondenheid' |

| Beschrijving | Roofing |
| Asbestmateriaal | Dak- en gevelbekleding - Roofing |

- Zorg voor een veilig beheer. Vermijd het beschadigen van het asbestmateriaal. Controleer de toestand jaarlijks op wijzigingen.

- Eenvoudige handelingen: mag via doe-het-zelf of door werknemer(s) met opleidingsattest eenvoudige handelingen  
Tijdens renovatie is het aangeraden om a.d.h.v. een destructief onderzoek te controleren of er al dan niet asbest in is verwerkt. Hier is geen staal van genomen om lekschade te vermijden.

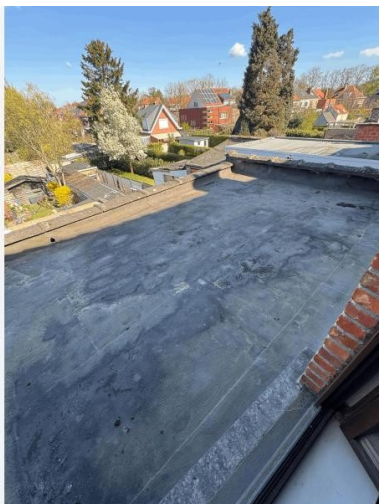
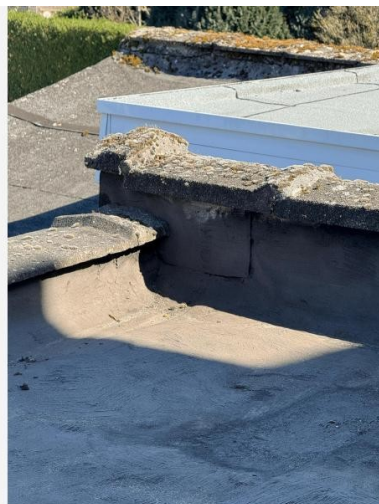
Het asbestmateriaal valt onder de mijlpaal van 2040.

| Eindbeoordeling materiaalrisico | Laag materiaalrisico en/of verlaagde kans op vezelvrijgave |

| Asbestsoort (vezeltype) | Crocidoliet aanwezig |
| Toestand van het materiaal | Licht beschadigd, licht verweerd. Intact calciumsilicaatmateriaal of categorie III 'gebondenheid' |

| Beschrijving | Dekstenen |
| Asbestmateriaal | Deksteen |

- Zorg voor een veilig beheer. Vermijd het beschadigen van het asbestmateriaal. Controleer de toestand jaarlijks op wijzigingen.

- Eenvoudige handelingen: mag via doe-het-zelf of door werknemer(s) met opleidingsattest eenvoudige handelingen  
Tijdens de verwijdering is het belangrijk om het materiaal in zijn geheel te verwijderen en niet te beschadigen zodat er geen vezeltjes vrijkomen.

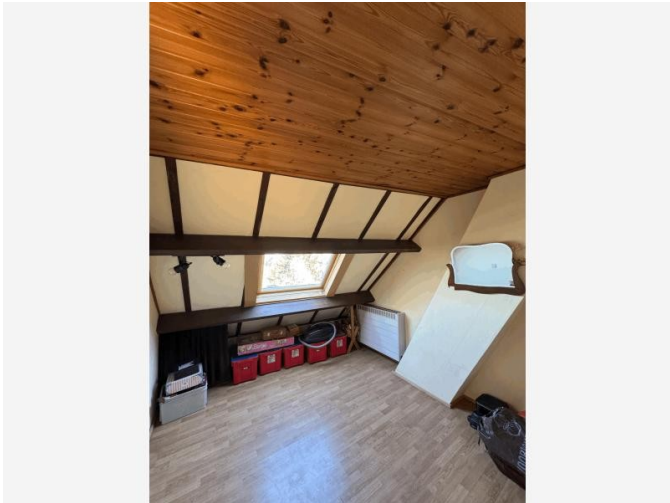
Situeringsfoto

**Reden:** De toepassing is bedekt.

**Uitleg van de asbestdeskundige:** De plafonds zijn afgewerkt met houten platen. Hier is dus geen pleisterwerk te vinden. Tijdens renovatie is het aangeraden om a.d.h.v. een destructief onderzoek te laten controleren of er zich oude pleisterwerk bevindt achter de platen.

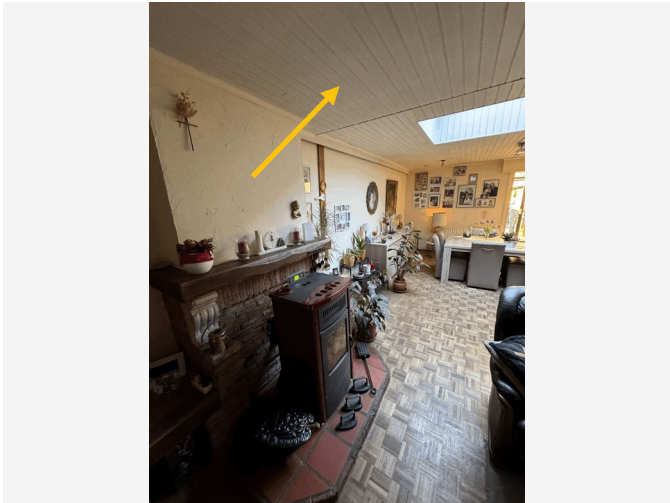
Vrije foto

De plafonds zijn afgewerkt met houten platen. Hier is dus geen pleisterwerk te vinden. Tijdens renovatie is het aangeraden om a.d.h.v. een destructief onderzoek te laten controleren of er zich oude pleisterwerk bevindt achter de platen.

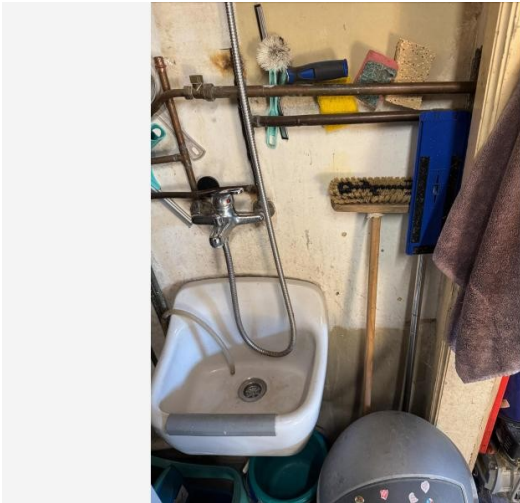
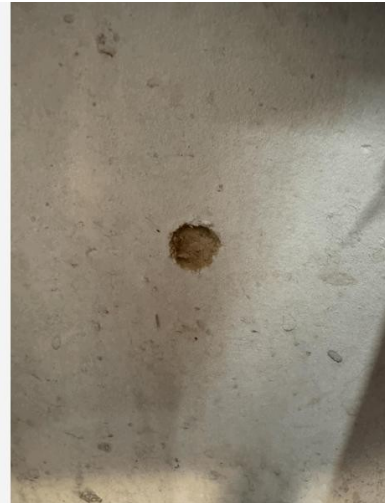
## Fiche 6: pleisterwerk wand

Geen asbest

| # | Type | Referentie | Resultaat |
|---|---|---|---|
| 6.1 | Mengmonster | EPCnu-P155-M001 | Geen asbest |
