Asbestinventarisatetest

Andreas Vesaliuslaan 21, 2650 Edegem

Attestnummer : 20250306-000018.000

Uitgegeven op : 06.03.2025

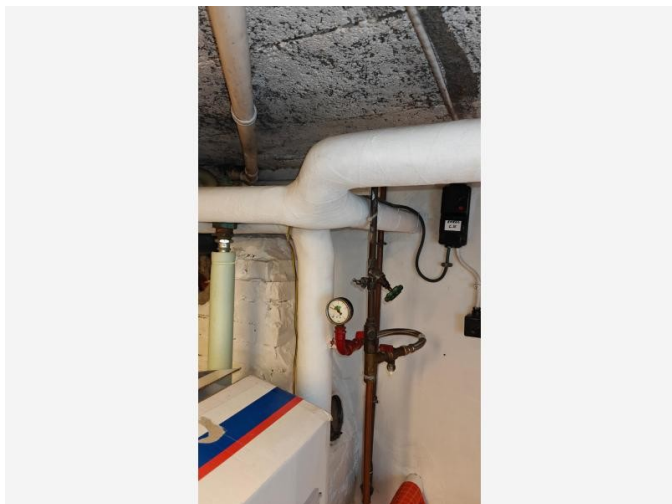
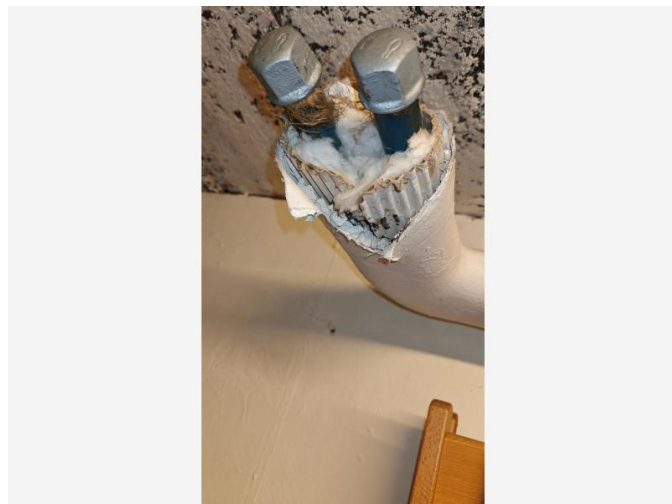
Het asbestmateriaal valt onder de mijlpaal van 2034.

Eindbeoordeling materiaalrisico	Hoog materiaalrisico en/of hoge kans op vezelvrijgave
---------------------------------	---

Gebondenheid	Categorie 2: niet-hechtgebonden met matrix
Asbestsoort (vezeltype)	Amfibool aanwezig, uitgezonderd crocidoliet
Asbestconcentratie	Hoog ($\geq 50\%$)
Afschermingsgraad van het gehele materiaal	Geheel of deels vrij aan de buitenlucht
Toestand van het materiaal	Matig beschadigd, matig verweerd

#	Type	Referentie	Resultaat
1.1	Mengmonster	3	Amosiet

Beschrijving	Leidingisolatie gips
Omgeving	Binnen
Primaire drager	Binnenwand
Asbestmateriaal	In-situ afwerkingslagen - Thermische isolatie
Bindmiddel van asbestmateriaal	Gips - kalk
Gebondenheid op basis van bindmiddel	Niet-hechtgebonden
Hoeveelheid (lengte - omtrek - dikte - aantal)	<ul style="list-style-type: none">• 10,00 m - 20,00 cm - 3,00 cm - 1 stuk
Totaal volume	0,06 m ³
Eenvoudig bereikbaar	Ja
Bevestigingswijze	<ul style="list-style-type: none">• Verlijmd, ingegoten, versmeerd
Identificatiemethode	Vaststelling met monsternamen
Destructieve handeling voor identificatie	Nee

Dringend verwijderen

- Zorg voor een veilig beheer. Vermijd het beschadigen van het asbestmateriaal. Controleer de toestand jaarlijks op wijzigingen.
- Verwijder dit asbestmateriaal zo snel mogelijk. Volg de toestand goed op.

- Hermetische zone (erkend asbestverwijderaar)
Gipsisolatie rond de leidingen dient steeds via een hermetische zone verwijderd te worden.

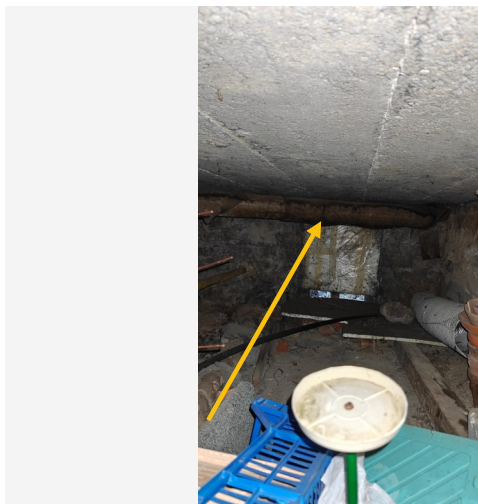
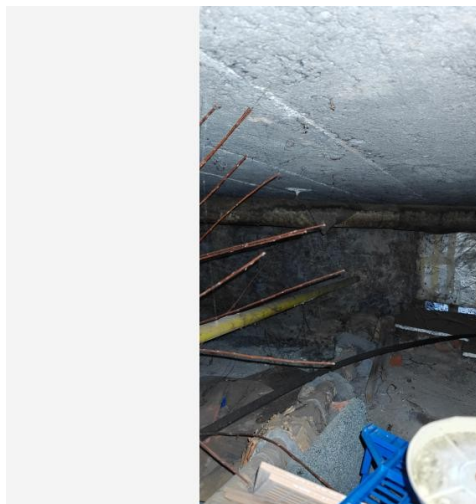
Het asbestmateriaal valt onder de mijlpaal van 2040.

Eindbeoordeling materiaalrisico	Verhoogd materiaalrisico en/of verhoogde kans op vezelvrijgave
---------------------------------	--

Gebondenheid	Categorie 1: hechtgebonden in oorsprong
Asbestsoort (vezeltype)	Crocidoliet aanwezig
Asbestconcentratie	Laag (< 50%)
Afschermingsgraad van het gehele materiaal	Geheel of deels (ook) vrij aan de binnenlucht
Toestand van het materiaal	Licht beschadigd, licht verweerd. Intact calciumsilicaatmateriaal of categorie III 'gebondenheid'

Beschrijving	Leidingisolatie kruipkelder
Omgeving	Binnen
Primaire drager	Binnenwand
Asbestmateriaal	In-situ afwerkingslagen - Thermische isolatie
Bindmiddel van asbestmateriaal	Bitumen (roofing, teer, asfalt)
Gebondenheid op basis van bindmiddel	Hecht
Hoeveelheid (lengte - omtrek - dikte - aantal)	<ul style="list-style-type: none">• 15,00 m - 20,00 cm - 2,00 cm - 1 stuk
Totaal volume	0,06 m ³
Eenvoudig bereikbaar	Ja
Bevestigingswijze	<ul style="list-style-type: none">• Geklemd
Identificatiemethode	Vaststelling zonder monstername Motivatie: Op vraag van de eigenaar-opdrachtgever werd geen monstername uitgevoerd
Destructieve handeling voor identificatie	Nee
Opmerking	Roofing rond isolatie

Verwijderen

- Zorg voor een veilig beheer. Vermijd het beschadigen van het asbestmateriaal. Controleer de toestand jaarlijks op wijzigingen.
- Verwijder dit asbestmateriaal zo snel mogelijk. Volg de toestand goed op.

- Eenvoudige handelingen: mag via doe-het-zelf of door werknemer(s) met opleidingsattest eenvoudige handelingen
Roofing kan eenvoudig losgemaakt worden (vastgebonden)

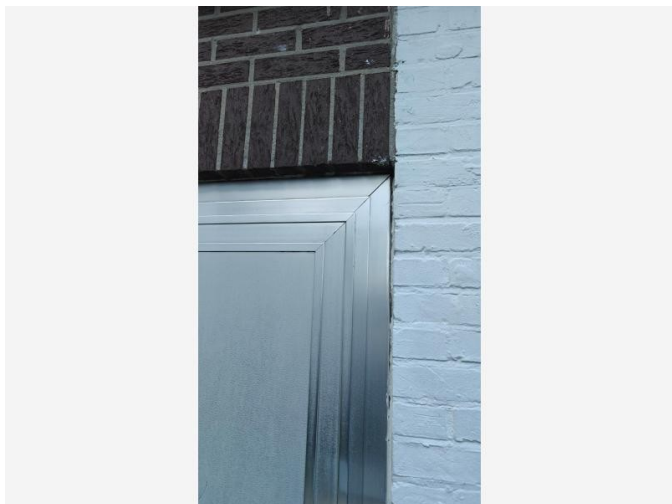
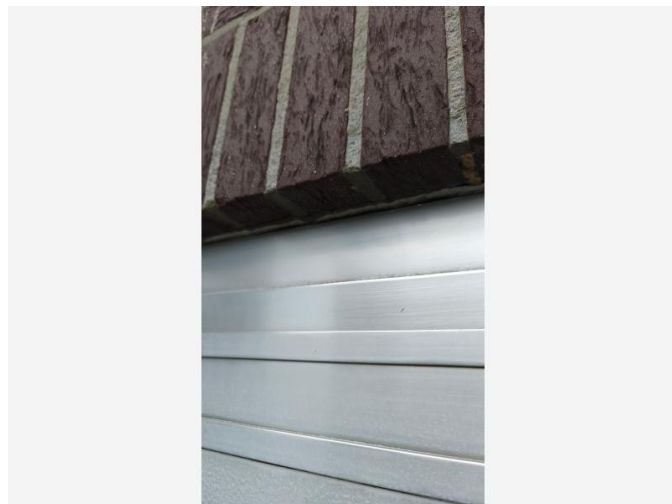
Het asbestmateriaal valt onder de mijlpaal van 2040.

Eindbeoordeling materiaalrisico	Verhoogd materiaalrisico en/of verhoogde kans op vezelvrijgave
---------------------------------	--

Gebondenheid	Categorie 1: hechtgebonden in oorsprong
Asbestsoort (vezeltype)	Amfibool aanwezig, uitgezonderd crocidoliet
Asbestconcentratie	Laag (< 50%)
Afschermingsgraad van het gehele materiaal	Geheel of deels vrij aan de buitenlucht
Toestand van het materiaal	Matig beschadigd, matig verweerd

Beschrijving	Kit tussen profiel en steen
Omgeving	Buiten
Primaire drager	Wandopening verticaal (raam, deur, ...)
Asbestmateriaal	In-situ afwerkingslagen - Pasta, stopverf, voegsel, stopsel, vulsel, mastiek, kitten, ...
Bindmiddel van asbestmateriaal	Kitten, mastiek, pasta
Gebondenheid op basis van bindmiddel	Hecht
Hoeveelheid (gewicht - aantal)	<ul style="list-style-type: none">• 5,00 kg - 1 stuk
Totaal gewicht	5,00 kg
Eenvoudig bereikbaar	Ja
Bevestigingswijze	<ul style="list-style-type: none">• Verlijmd, ingegoten, versmeerd
Identificatiemethode	Vaststelling zonder monsternamen
Destructieve handeling voor identificatie	Nee
Opmerking	Kit tussen aluminium raam en steen.

Verwijderen

- Zorg voor een veilig beheer. Vermijd het beschadigen van het asbestmateriaal. Controleer de toestand jaarlijks op wijzigingen.

- Eenvoudige handelingen: enkel door erkend asbestverwijderaar. Kit zal beschadigd moeten worden om te kunnen verwijderen.

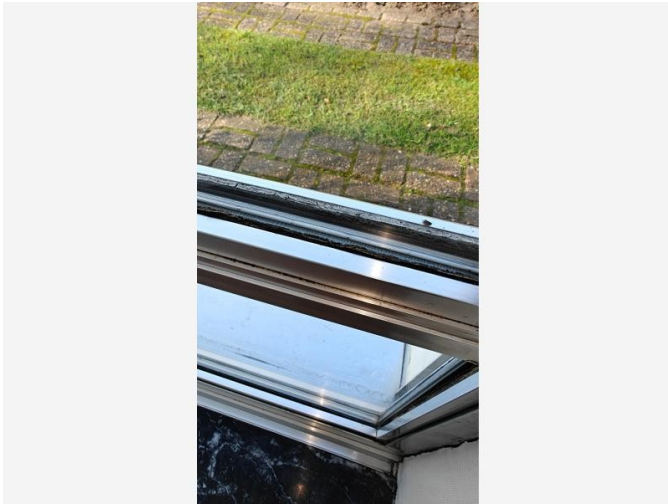
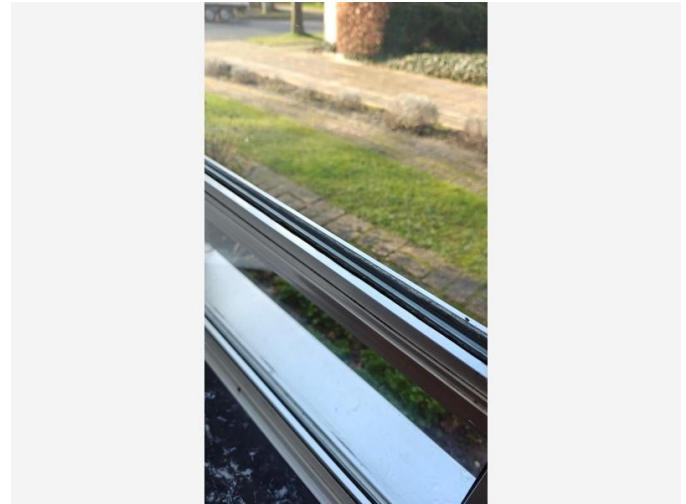
Het asbestmateriaal valt onder de mijlpaal van 2040.

Eindbeoordeling materiaalrisico	Verhoogd materiaalrisico en/of verhoogde kans op vezelvrijgave
---------------------------------	--

Gebondenheid	Categorie 1: hechtgebonden in oorsprong
Asbestsoort (vezeltype)	Amfibool aanwezig, uitgezonderd crocidoliet
Asbestconcentratie	Laag (< 50%)
Afschermingsgraad van het gehele materiaal	Geheel of deels (ook) vrij aan de binnenlucht
Toestand van het materiaal	Matig beschadigd, matig verweerd

Beschrijving	Kit tussen glas en profiel
Omgeving	Grenst aan binnen- en buitenlucht
Primaire drager	Wandopening verticaal (raam, deur, ...)
Asbestmateriaal	In-situ afwerkingslagen - Pasta, stopverf, voegsel, stopsel, vulsel, mastiek, katten, ...
Bindmiddel van asbestmateriaal	Kitten, mastiek, pasta
Gebondenheid op basis van bindmiddel	Hecht
Hoeveelheid (gewicht - aantal)	<ul style="list-style-type: none">• 5,00 kg - 1 stuk
Totaal gewicht	5,00 kg
Eenvoudig bereikbaar	Ja
Bevestigingswijze	<ul style="list-style-type: none">• Verlijmd, ingegoten, versmeerd
Identificatiemethode	Vaststelling zonder monsternamen
Destructieve handeling voor identificatie	Nee

Verwijderen

- Zorg voor een veilig beheer. Vermijd het beschadigen van het asbestmateriaal. Controleer de toestand jaarlijks op wijzigingen.

- Eenvoudige handelingen: mag via doe-het-zelf of door werknemer(s) met opleidingsattest eenvoudige handelingen
Kit samen met raam te verwijderen bij renovatie van de ramen.

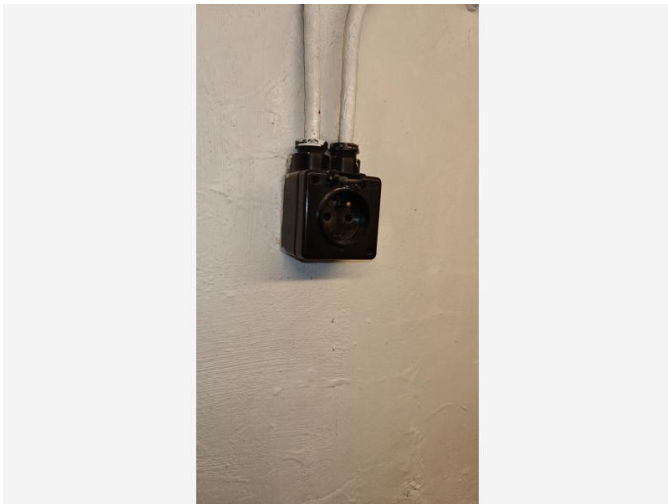
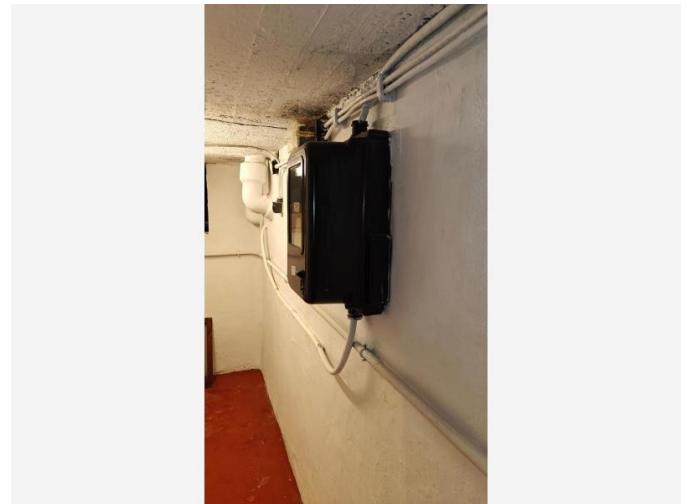
Het asbestmateriaal valt onder de mijlpaal van 2040.

Eindbeoordeling materiaalrisico	Laag materiaalrisico en/of verlaagde kans op vezelvrijgave
---------------------------------	--

Gebondenheid	Categorie 1: hechtgebonden in oorsprong
Asbestsoort (vezeltype)	Crocidoliet aanwezig
Asbestconcentratie	Laag (< 50%)
Afschermingsgraad van het gehele materiaal	Geheel of deels (ook) vrij aan de binnenlucht
Toestand van het materiaal	Onbeschadigd, niet verweerd

Beschrijving	Bakeliet
Omgeving	Binnen
Primaire drager	Binnenwand
Asbestmateriaal	Plaat, paneel, tablet - Type Bakeliet
Bindmiddel van asbestmateriaal	Kunststof of -hars
Gebondenheid op basis van bindmiddel	Hecht
Hoeveelheid (oppervlakte - dikte - aantal)	• 1,00 m ² - 2,00 cm - 1 stuk
Totaal volume	0,02 m ³
Eenvoudig bereikbaar	Ja
Bevestigingswijze	• Geschroefd
Identificatiemethode	Vaststelling zonder monstername
Destructieve handeling voor identificatie	Nee
Opmerking	Meterkast + radiatorknoppen + lichtsakelaars kelder

Zorgvuldig beheren

- Zorg voor een veilig beheer. Vermijd het beschadigen van het asbestmateriaal. Controleer de toestand jaarlijks op wijzigingen.

- Eenvoudige handelingen: mag via doe-het-zelf of door werknemer(s) met opleidingsattest eenvoudige handelingen
Bakeliet kan losgeschroefd worden zonder schade aan te brengen.

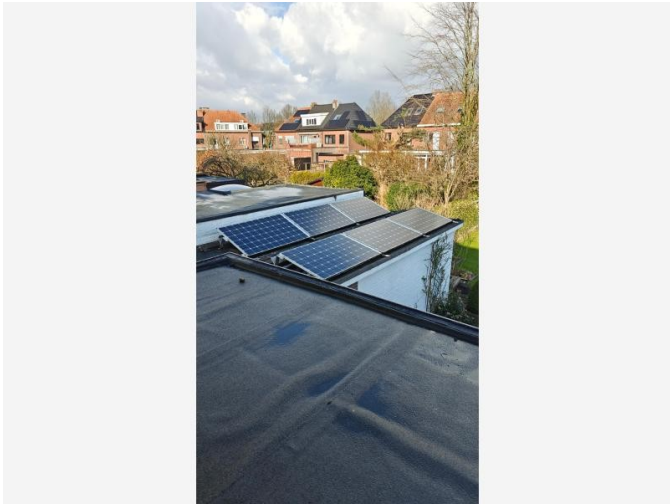
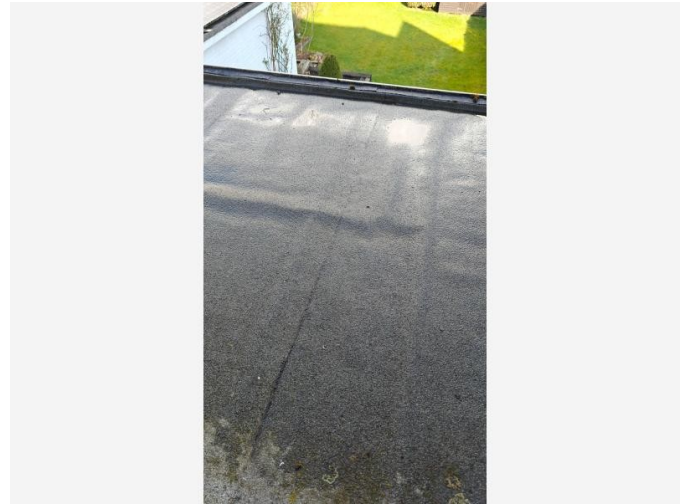
Het asbestmateriaal valt onder de mijlpaal van 2040.

Eindbeoordeling materiaalrisico	Laag materiaalrisico en/of verlaagde kans op vezelvrijgave
---------------------------------	--

Gebondenheid	Categorie 1: hechtgebonden in oorsprong
Asbestsoort (vezeltype)	Alleen chrysotiel
Asbestconcentratie	Laag (< 50%)
Afschermingsgraad van het gehele materiaal	Geheel of deels vrij aan de buitenlucht
Toestand van het materiaal	Licht beschadigd, licht verweerd. Intact calciumsilicaatmateriaal of categorie III 'gebondenheid'

Beschrijving	Roofing plat dak hoofdgebouw
Omgeving	Binnen
Primaire drager	Plat dak
Asbestmateriaal	Dak- en gevelbekleding - Roofing
Bindmiddel van asbestmateriaal	Bitumen (roofing, teer, asfalt)
Gebondenheid op basis van bindmiddel	Hecht
Hoeveelheid (oppervlakte - aantal)	<ul style="list-style-type: none">• 25,00 m² - 1 stuk
Totale oppervlakte	25,00 m ²
Eenvoudig bereikbaar	Ja
Bevestigingswijze	<ul style="list-style-type: none">• Verlijmd, ingegoten, versmeerd
Identificatiemethode	Vaststelling zonder monstername Motivatie: Op vraag van de eigenaar-opdrachtgever werd geen monstername uitgevoerd
Destructieve handeling voor identificatie	Nee

Zorgvuldig beheren

- Zorg voor een veilig beheer. Vermijd het beschadigen van het asbestmateriaal. Controleer de toestand jaarlijks op wijzigingen.

- Eenvoudige handelingen: enkel door erkend asbestverwijderaar
Roofing zal beschadigd moeten worden om te kunnen verwijderen.

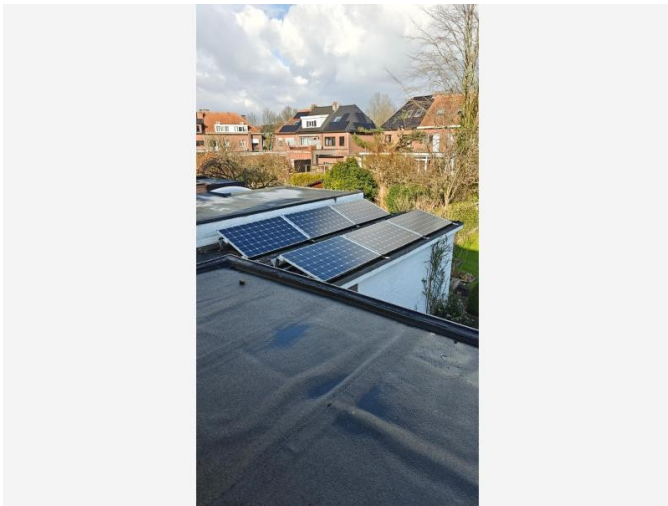
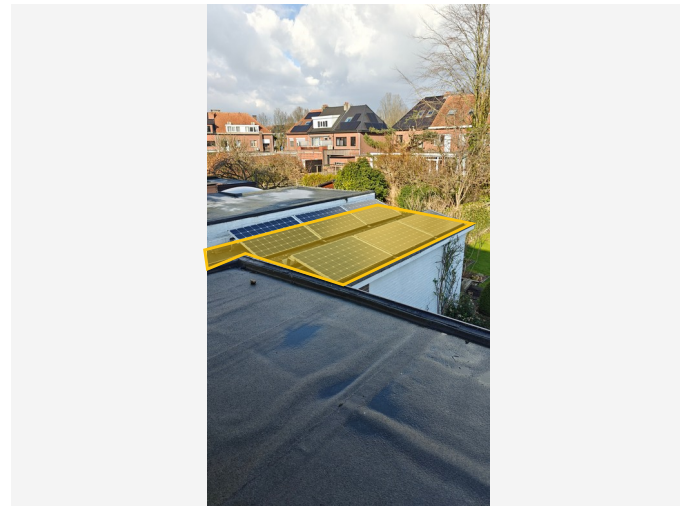
Het asbestmateriaal valt onder de mijlpaal van 2040.

Eindbeoordeling materiaalrisico	Laag materiaalrisico en/of verlaagde kans op vezelvrijgave
---------------------------------	--

Gebondenheid	Categorie 1: hechtgebonden in oorsprong
Asbestsoort (vezeltype)	Alleen chrysotiel
Asbestconcentratie	Laag (< 50%)
Afschermingsgraad van het gehele materiaal	Geheel of deels vrij aan de buitenlucht
Toestand van het materiaal	Licht beschadigd, licht verweerd. Intact calciumsilicaatmateriaal of categorie III 'gebondenheid'

Beschrijving	Roofing plat dak garage
Omgeving	Buiten
Primaire drager	Plat dak
Asbestmateriaal	Dak- en gevelbekleding - Roofing
Bindmiddel van asbestmateriaal	Bitumen (roofing, teer, asfalt)
Gebondenheid op basis van bindmiddel	Hecht
Hoeveelheid (oppervlakte - aantal)	<ul style="list-style-type: none">• 25,00 m² - 1 stuk
Totale oppervlakte	25,00 m ²
Eenvoudig bereikbaar	Ja
Bevestigingswijze	<ul style="list-style-type: none">• Verlijmd, ingegoten, versmeerd
Identificatiemethode	Vaststelling zonder monstername Motivatie: Op vraag van de eigenaar-opdrachtgever werd geen monstername uitgevoerd
Destructieve handeling voor identificatie	Nee
Opmerking	Roofing zou volgens eigenaar vernieuwd zijn net voor het plaatsen van de zonnepanelen.

Zorgvuldig beheren

- Zorg voor een veilig beheer. Vermijd het beschadigen van het asbestmateriaal. Controleer de toestand jaarlijks op wijzigingen.

- Eenvoudige handelingen: enkel door erkend asbestverwijderaar Roofing zal beschadigd moeten worden om te kunnen verwijderen.

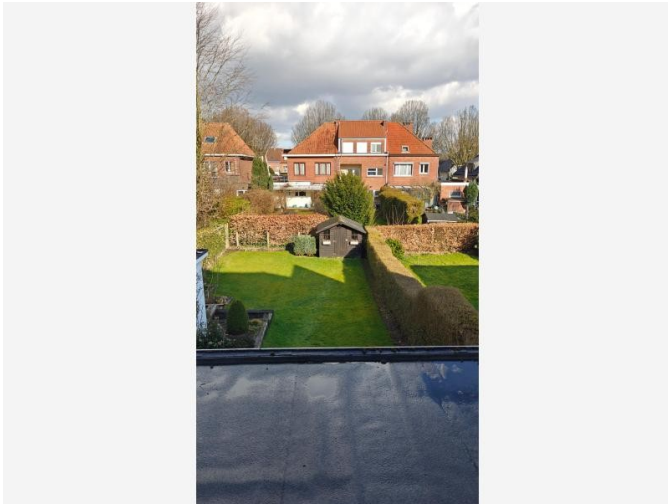
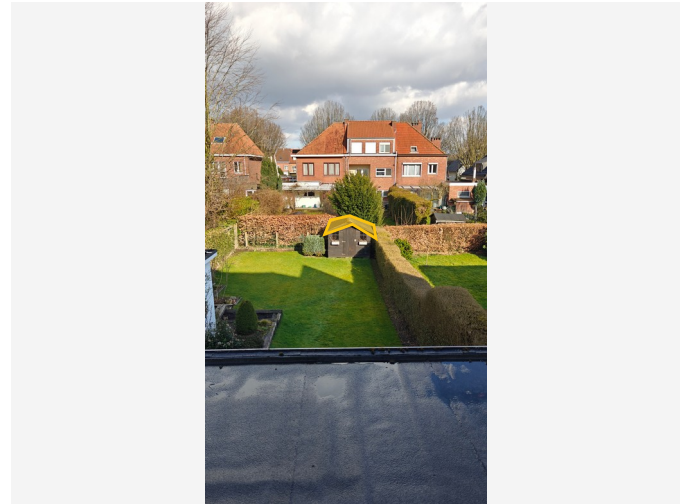
Het asbestmateriaal valt onder de mijlpaal van 2040.

Eindbeoordeling materiaalrisico	Laag materiaalrisico en/of verlaagde kans op vezelvrijgave
---------------------------------	--

Gebondenheid	Categorie 1: hechtgebonden in oorsprong
Asbestsoort (vezeltype)	Alleen chrysotiel
Asbestconcentratie	Laag (< 50%)
Afschermingsgraad van het gehele materiaal	Geheel of deels vrij aan de buitenlucht
Toestand van het materiaal	Licht beschadigd, licht verweerd. Intact calciumsilicaatmateriaal of categorie III 'gebondenheid'

Beschrijving	Roofing tuinhuis
Omgeving	Buiten
Primaire drager	Schuin dak
Asbestmateriaal	Dak- en gevelbekleding - Roofing
Bindmiddel van asbestmateriaal	Bitumen (roofing, teer, asfalt)
Gebondenheid op basis van bindmiddel	Hecht
Hoeveelheid (oppervlakte - aantal)	<ul style="list-style-type: none">• 15,00 m² - 1 stuk
Totale oppervlakte	15,00 m ²
Eenvoudig bereikbaar	Ja
Bevestigingswijze	<ul style="list-style-type: none">• Verlijmd, ingegoten, versmeerd
Identificatiemethode	Vaststelling zonder monstername Motivatie: Op vraag van de eigenaar-opdrachtgever werd geen monstername uitgevoerd
Destructieve handeling voor identificatie	Nee

Zorgvuldig beheren

- Zorg voor een veilig beheer. Vermijd het beschadigen van het asbestmateriaal. Controleer de toestand jaarlijks op wijzigingen.

- Eenvoudige handelingen: enkel door erkend asbestverwijderaar
Roofing zal beschadigd moeten worden om te kunnen verwijderen.

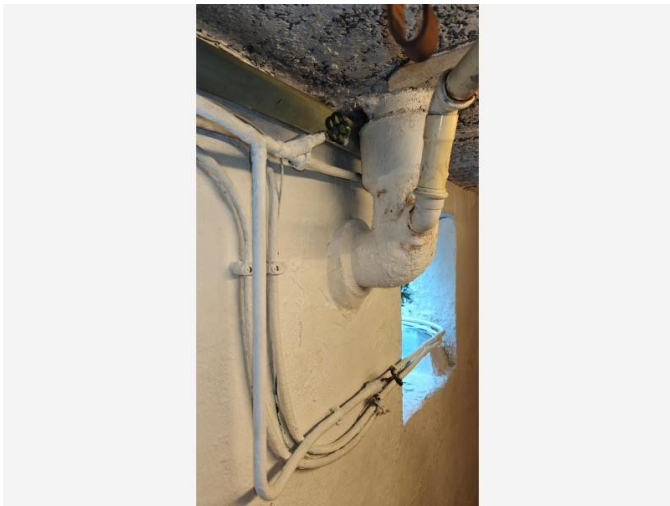
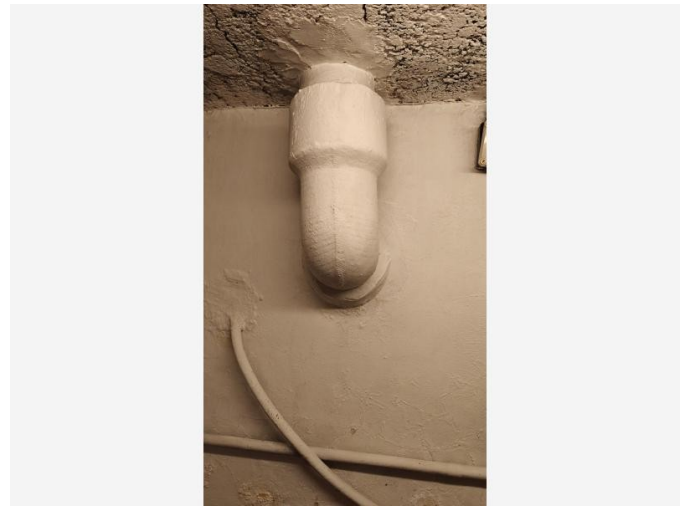
Het asbestmateriaal valt onder de mijlpaal van 2040.

Eindbeoordeling materiaalrisico	Laag materiaalrisico en/of verlaagde kans op vezelvrijgave
---------------------------------	--

Gebondenheid	Categorie 1: hechtgebonden in oorsprong
Asbestsoort (vezeltype)	Crocidoliet aanwezig
Asbestconcentratie	Laag (< 50%)
Afschermingsgraad van het gehele materiaal	Geheel of deels vrij aan de buitenlucht
Toestand van het materiaal	Licht beschadigd, licht verweerd. Intact calciumsilicaatmateriaal of categorie III 'gebondenheid'

Beschrijving	Cementbuizen kelder
Omgeving	Binnen
Primaire drager	Binnenwand
Asbestmateriaal	Buis, koker, leiding, pijp, doorvoer
Bindmiddel van asbestmateriaal	Cement
Gebondenheid op basis van bindmiddel	Hecht
Hoeveelheid (lengte - omtrek - dikte - aantal)	<ul style="list-style-type: none">• 1,00 m - 40,00 cm - 2,00 cm - 2 stuks
Totaal volume	0,016 m ³
Eenvoudig bereikbaar	Ja
Bevestigingswijze	<ul style="list-style-type: none">• Geklemd
Identificatiemethode	Vaststelling zonder monstername
Destructieve handeling voor identificatie	Nee

Zorgvuldig beheren

- Zorg voor een veilig beheer. Vermijd het beschadigen van het asbestmateriaal. Controleer de toestand jaarlijks op wijzigingen.

- Eenvoudige handelingen: enkel door erkend asbestverwijderaar
De buizen zullen beschadigd moeten worden om ze te kunnen verwijderen.

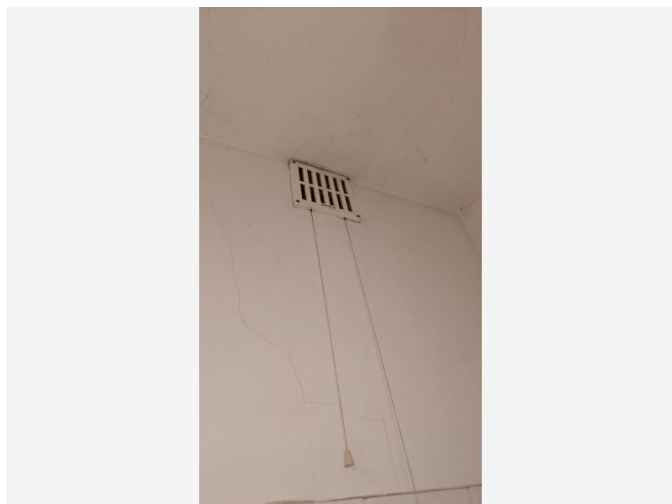
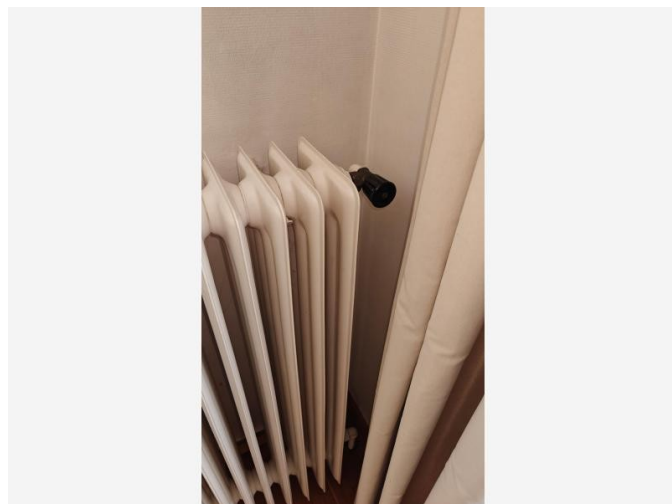
Geen asbest

#	Type	Referentie	Resultaat
11.1	Mengmonster	1	Geen asbest

Beschrijving	Pleisterwerk muren
Omgeving	Binnen
Primaire drager	Binnenwand
Bindmiddel van materiaal	Gips - kalk
Gebondenheid op basis van bindmiddel	Niet-hechtgebonden
Hoeveelheid (oppervlakte - dikte - aantal)	• 200,00 m ² - 2,00 cm - 1 stuk
Totaal volume	4,00 m ³
Identificatiemethode	Vaststelling met monstername
Destructieve handeling voor identificatie	Nee
Opmerking	Geen pleister in CV ruimte. Stalen natte ruimte, traphal en slaapkamer.

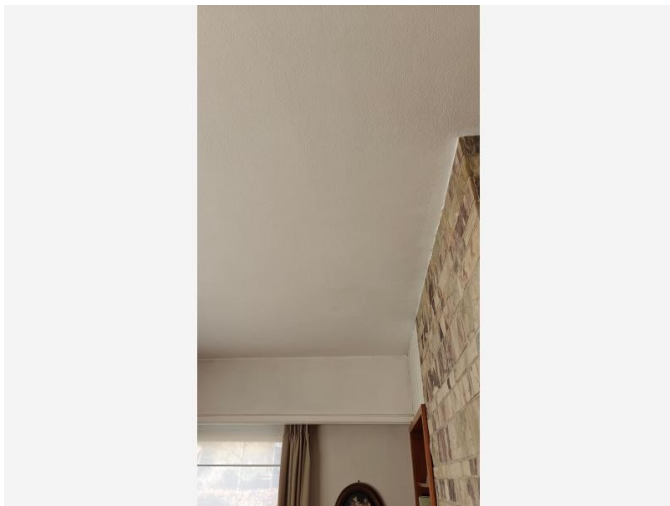
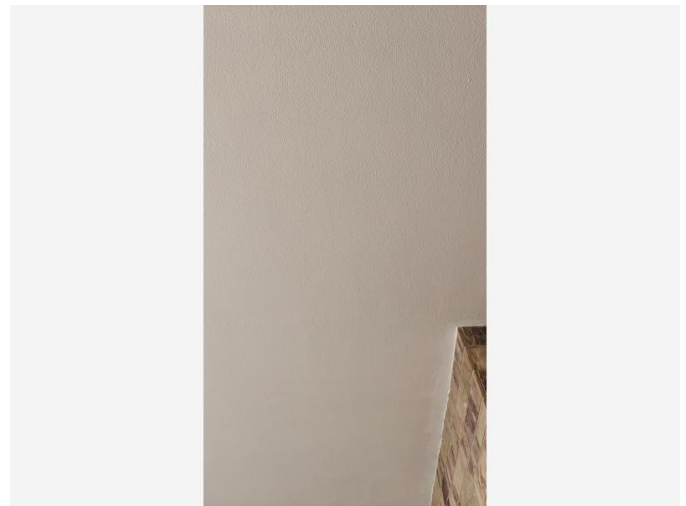
Geen asbest

#	Type	Referentie	Resultaat
12.1	Mengmonster	2	Geen asbest

Beschrijving	Pleisterwerk plafond
Omgeving	Binnen
Primaire drager	Plafond
Bindmiddel van materiaal	Gips - kalk
Gebondenheid op basis van bindmiddel	Niet-hechtgebonden
Hoeveelheid (oppervlakte - dikte - aantal)	• 120,00 m ² - 2,00 cm - 1 stuk
Totaal volume	2,40 m ³
Identificatiemethode	Vaststelling met monstername
Destructieve handeling voor identificatie	Nee
Opmerking	Geen pleister in CV ruimte. Stalen natte ruimte, traphal en slaapkamer.
