Asbestinventarisatetest

Sijsjeslaan 2, 2540 Hove

Attestnummer : 20240723-000063.000

Asbestveilig

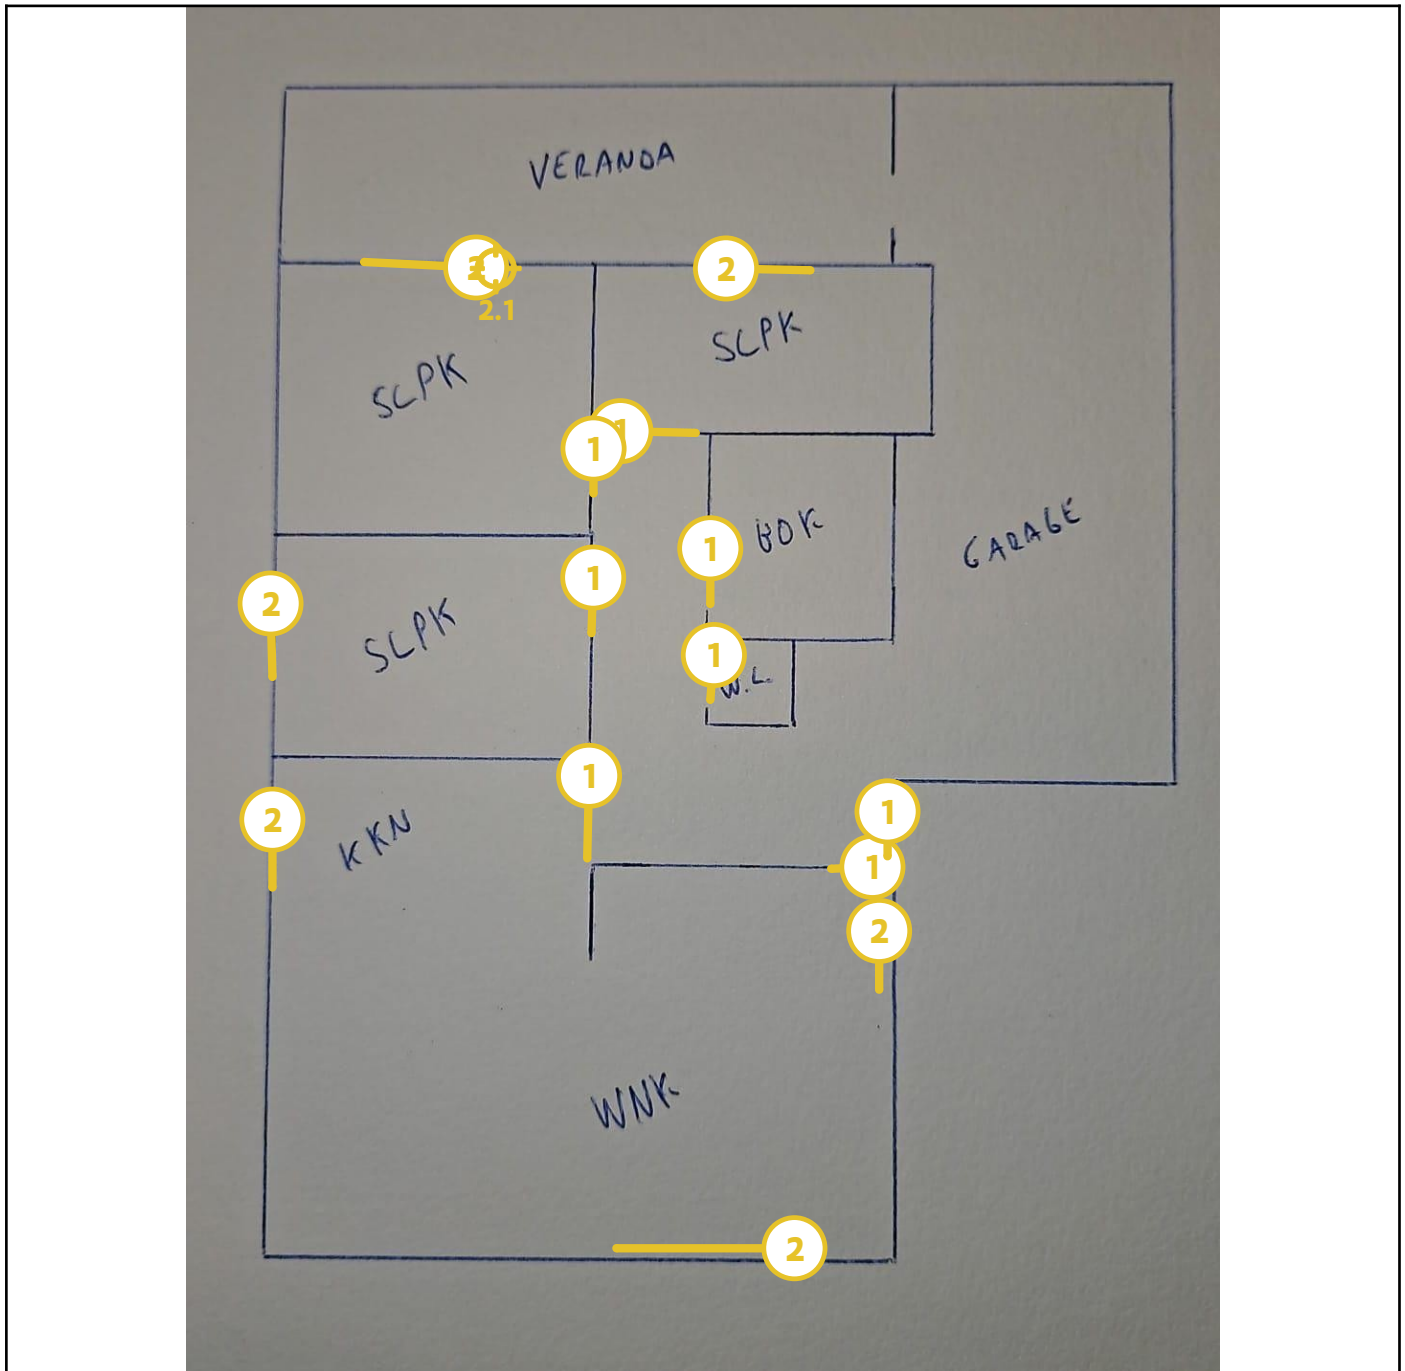
Plan 1.4: glvs

| Beschrijving | Type | Actie |
|---|---|---|
| 1. dorpel tussen binnendeuren | Asbestmateriaal | Zorgvuldig beheren |
| 2. vensterbank binnen | Asbestmateriaal | Zorgvuldig beheren |

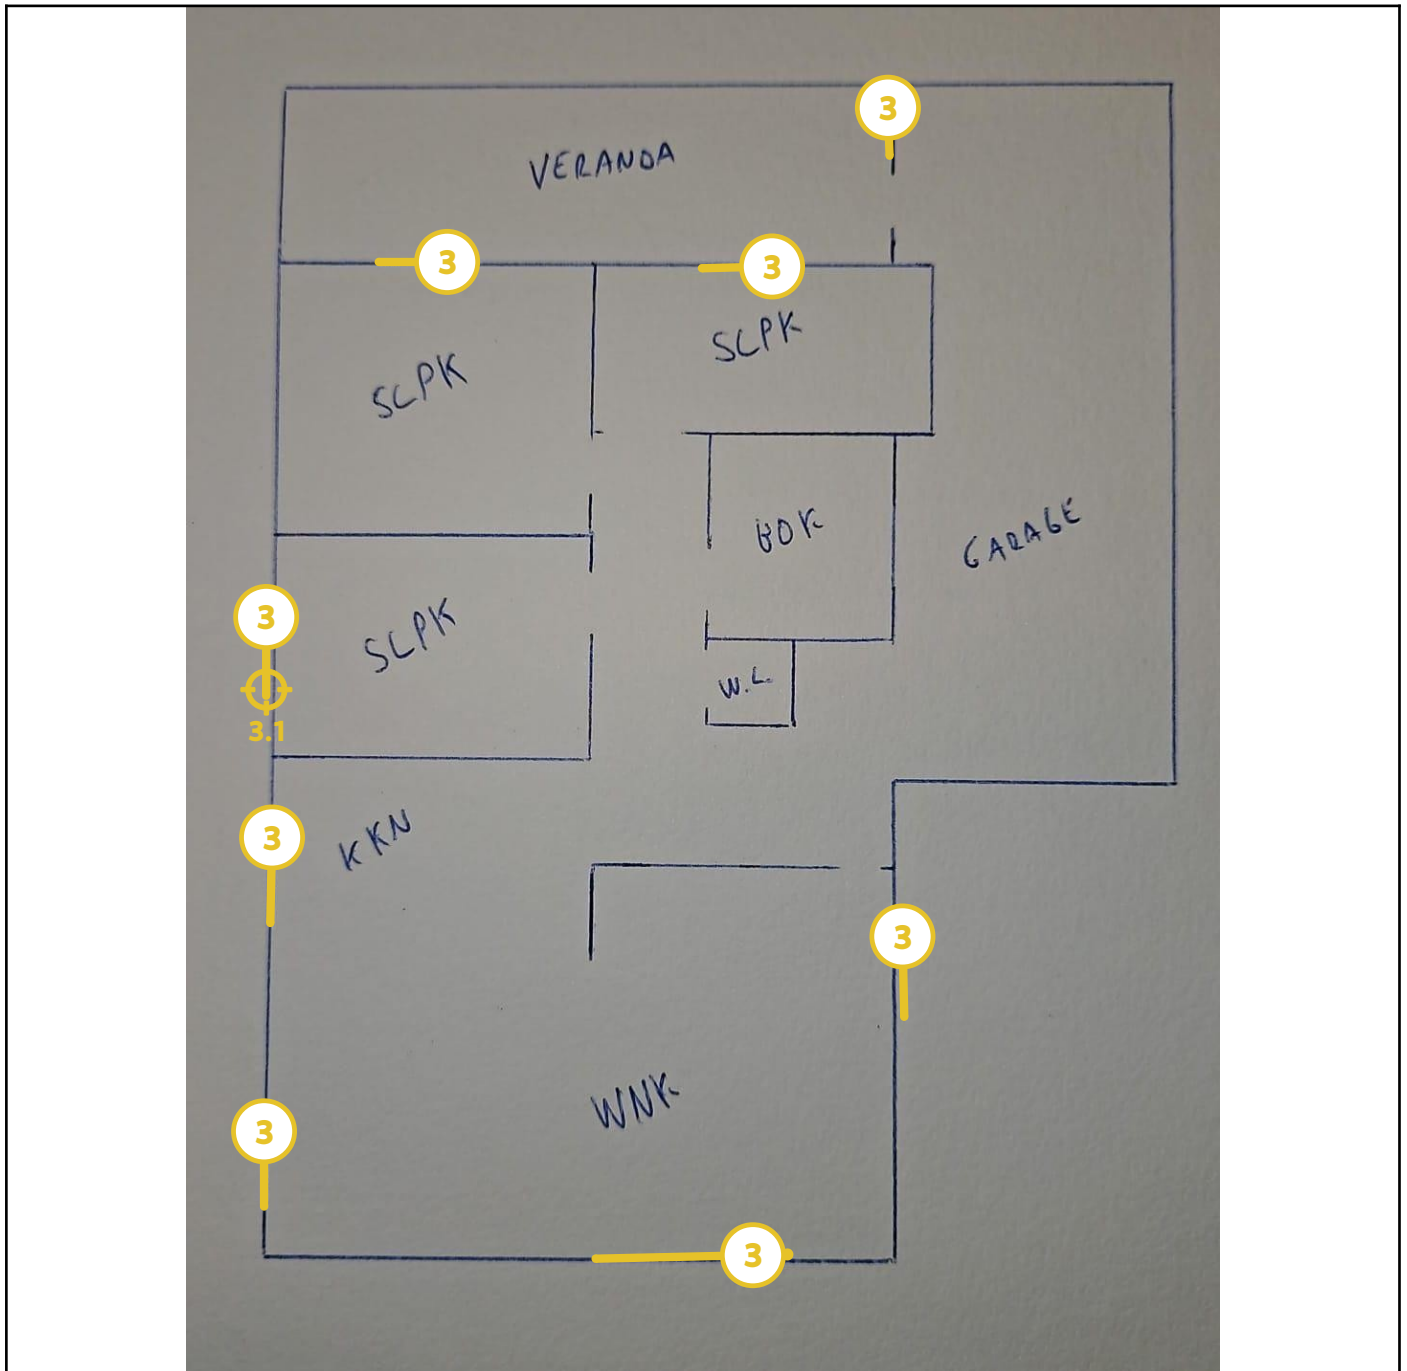
Plan 1.5: gvl's

| Beschrijving | Type | Actie |
|---|---|---|
| 3. venstertablet buitenzijde | Asbestmateriaal | Zorgvuldig beheren |

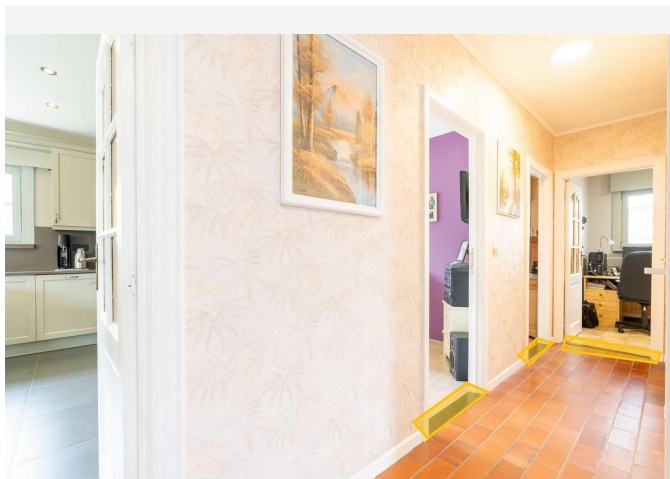
Overzichtsfoto

| Eindbeoordeling materiaalrisico | Zeer laag materiaalrisico en/of zeer lage kans op vezelvrijgave |

| Toestand van het materiaal | Onbeschadigd, niet verweerd |

| Beschrijving | dorpel tussen binnendeuren |

Zorgvuldig beheren

- Zorg voor een veilig beheer. Vermijd het beschadigen van het asbestmateriaal. Controleer de toestand jaarlijks op wijzigingen.

- Eenvoudige handelingen: mag via doe-het-zelf of door werknemer(s) met opleidingsattest eenvoudige handelingen
eenvoudige handeling Chape loskappen en bron zonder te beschadigen/breken wegnemen. Uitvoering door daartoe opgeleid personeel en volgens de richtlijnen uit codex Welzijn op het werk, boek 6, titel 3 Asbest.
- Eenvoudige handelingen: enkel door erkend asbestverwijderaar
eenvoudige handeling Chape loskappen en bron zonder te beschadigen/breken wegnemen. Uitvoering door daartoe opgeleid personeel en volgens de richtlijnen uit codex Welzijn op het werk, boek 6, titel 3 Asbest.

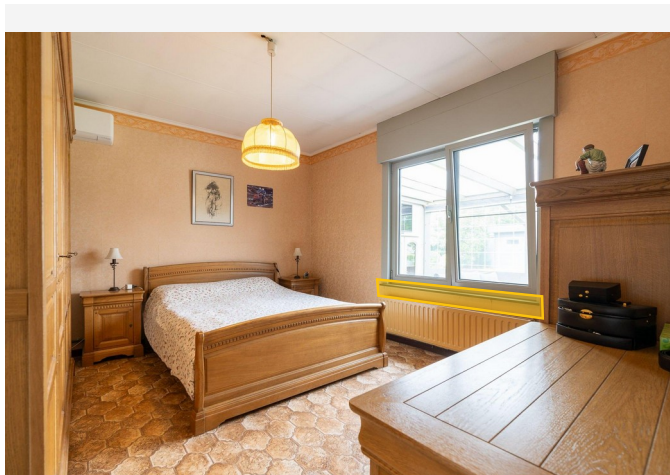
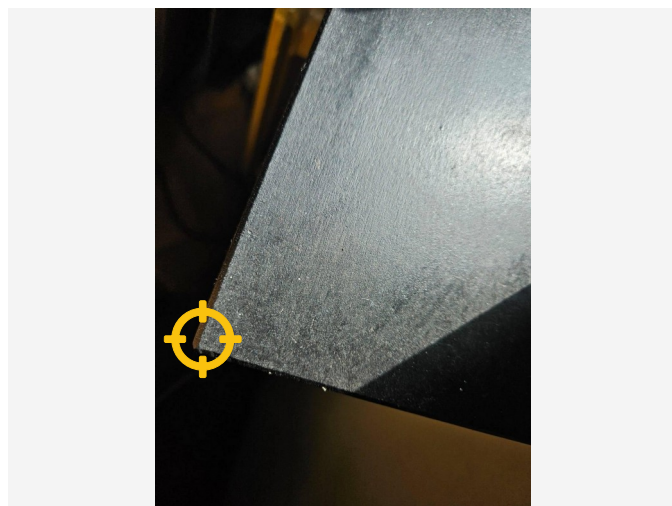
Overzichtsfoto

Detailfoto

| Eindbeoordeling materiaalrisico | Zeer laag materiaalrisico en/of zeer lage kans op vezelvrijgave |

| Toestand van het materiaal | Onbeschadigd, niet verweerd |

| # | Type | Referentie | Resultaat |
|---|---|---|---|
| 2.1 | Puntmonster | staal 2 | Chrysotiel |

| Beschrijving | vensterbank binnen |

Zorgvuldig beheren

- Zorg voor een veilig beheer. Vermijd het beschadigen van het asbestmateriaal. Controleer de toestand jaarlijks op wijzigingen.

- Eenvoudige handelingen: mag via doe-het-zelf of door werknemer(s) met opleidingsattest eenvoudige handelingen
eenvoudige handeling Chape loskappen en bron zonder te beschadigen/breken wegnemen. Uitvoering door daartoe opgeleid personeel en volgens de richtlijnen uit codex Welzijn op het werk, boek 6, titel 3 Asbest.
- Eenvoudige handelingen: enkel door erkend asbestverwijderaar
eenvoudige handeling Chape loskappen en bron zonder te beschadigen/breken wegnemen. Uitvoering door daartoe opgeleid personeel en volgens de richtlijnen uit codex Welzijn op het werk, boek 6, titel 3 Asbest.

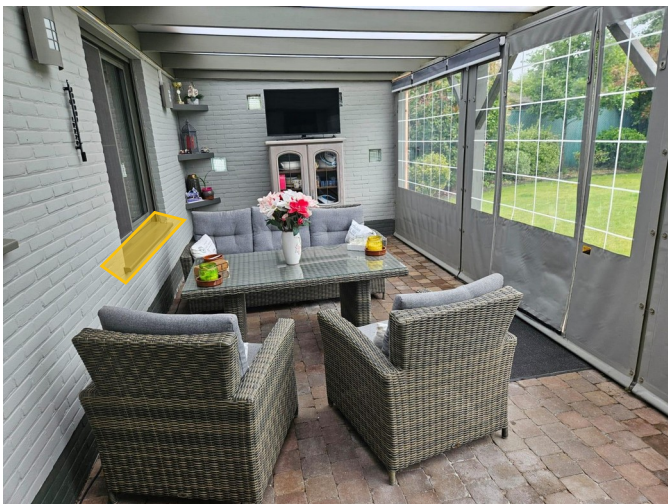
Overzichtsfoto

| Eindbeoordeling materiaalrisico | Zeer laag materiaalrisico en/of zeer lage kans op vezelvrijgave |

| Toestand van het materiaal | Onbeschadigd, niet verweerd |

| # | Type | Referentie | Resultaat |
|---|---|---|---|
| 3.1 | Puntmonster | staal 1 | Chrysotiel |

| Beschrijving | venstertablet buitenzijde |

Zorgvuldig beheren

- Zorg voor een veilig beheer. Vermijd het beschadigen van het asbestmateriaal. Controleer de toestand jaarlijks op wijzigingen.

- Eenvoudige handelingen: mag via doe-het-zelf of door werknemer(s) met opleidingsattest eenvoudige handelingen eenvoudige handeling Chape loskappen en bron zonder te beschadigen/breken wegnemen. Uitvoering door daartoe opgeleid personeel en volgens de richtlijnen uit codex Welzijn op het werk, boek 6, titel 3 Asbest.
- Eenvoudige handelingen: enkel door erkend asbestverwijderaar eenvoudige handeling Chape loskappen en bron zonder te beschadigen/breken wegnemen. Uitvoering door daartoe opgeleid personeel en volgens de richtlijnen uit codex Welzijn op het werk, boek 6, titel 3 Asbest.

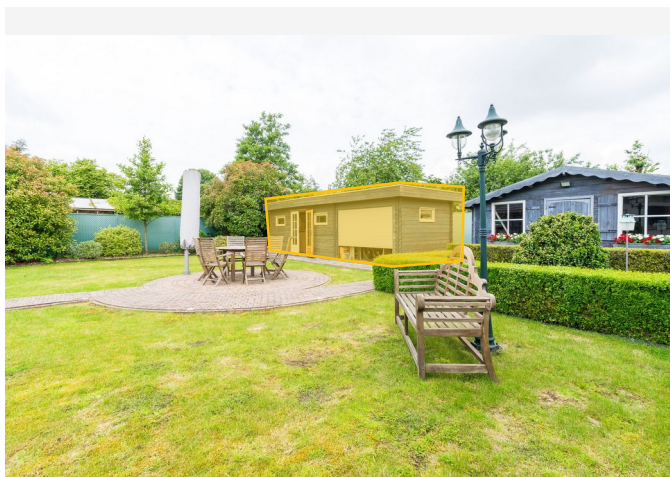
Uitgesloten van inspectie

Bouwjaar: 2007

Constructies gebouwd vanaf 2001 moeten niet onderzocht worden

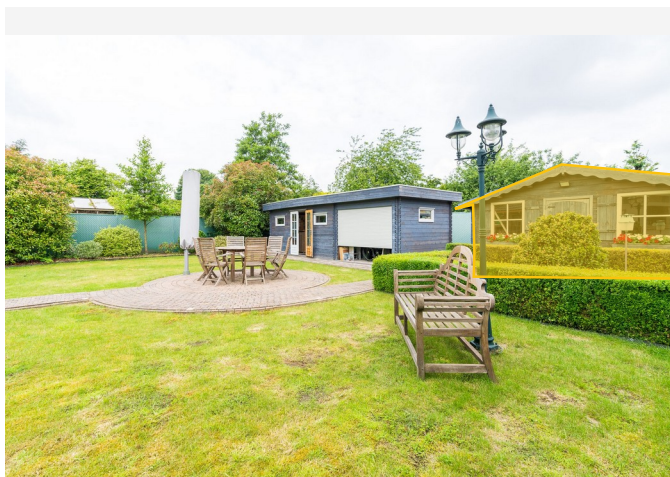
Uitgesloten van inspectie

Bouwjaar: 2004

Constructies gebouwd vanaf 2001 moeten niet onderzocht worden

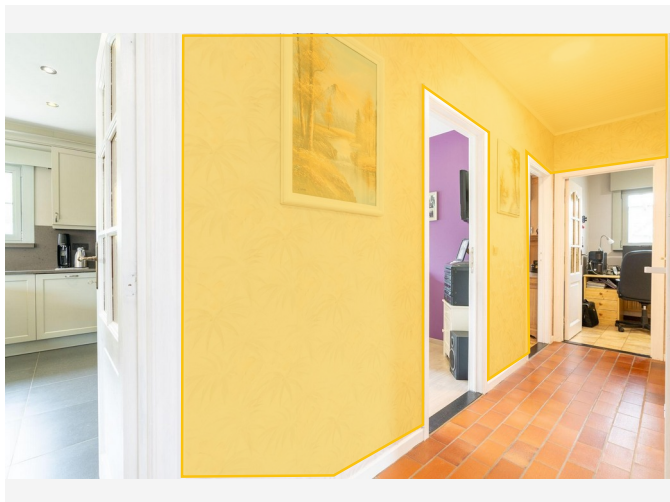
Geen staalname mogelijk vanwege gyproc muren en valse plafonds. Steeds bij werken een staal laten nemen door een deskundige van het pleisterwerk mocht dit bereikbaar worden.

| (Asbest)materiaal | In-situ afwerkingslagen - Pleisterwerk (wand, plafond, ...) |

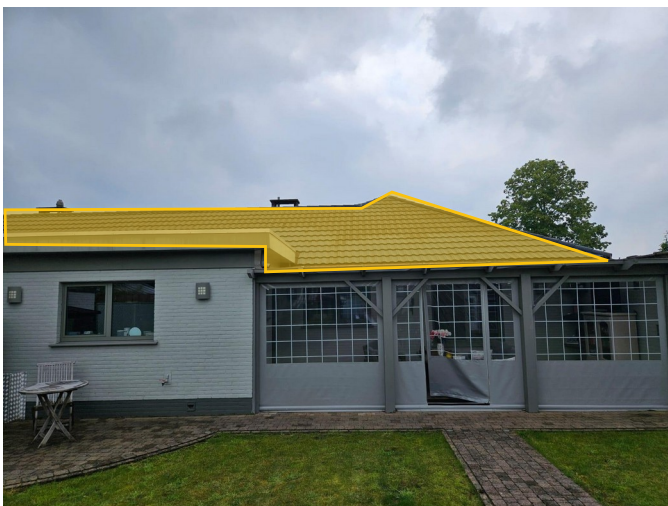
Als asbestdeskundige wil ik rapporteren dat tijdens de inspectie van het dak. De eigenaars me hebben gemeld te werken met een overzetdak. het oude dak bestaande uit shingles zou nog aanwezig zijn. Dit heb ik niet kunnen onderzoeken. Daarnaast was een inspectie van binnenuit ook niet haalbaar zonder destructieve methoden toe te passen, wat buiten de scope van deze inspectie viel. Gezien deze omstandigheden adviseer ik de eigenaars om, bij eventuele toekomstige vernieuwing of reparatie van het dak, een grondige controle uit te voeren om de aan- of afwezigheid van een onderdak vast te stellen.

| (Asbest)materiaal | Plaat, paneel, tablet - Type Menuiserie |

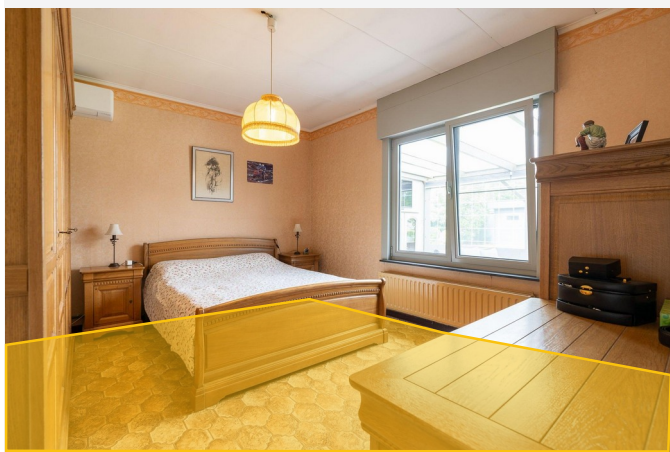
Fiche 8: Vynil vloer

Geen asbest

| # | Type | Referentie | Resultaat |
|---|---|---|---|
| 8.1 | Puntmonster | staal 3 | Geen asbest |
