Asbestinventarisatetest

Schuttersvest 37, 2800 Mechelen

Attestnummer : 20250122-000052.001

Uitgegeven op : 03.02.2025

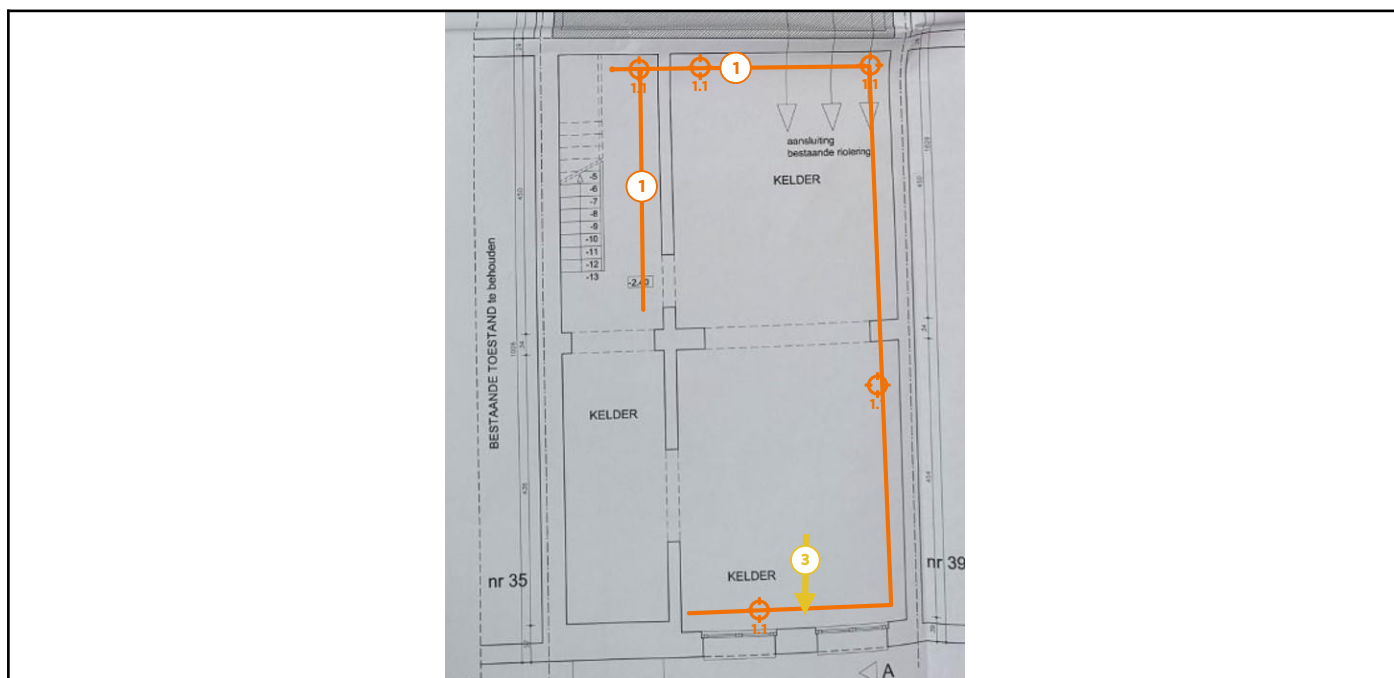
Plan 1.1: plan kelder

Beschrijving	Type	Actie
1. Buisisolatie kelder	Asbestmateriaal	Verwijderen
1.1 Code: MM03	Mengmonster	-
3. Bakeliet tellerkast	Asbestmateriaal	Zorgvuldig beheren

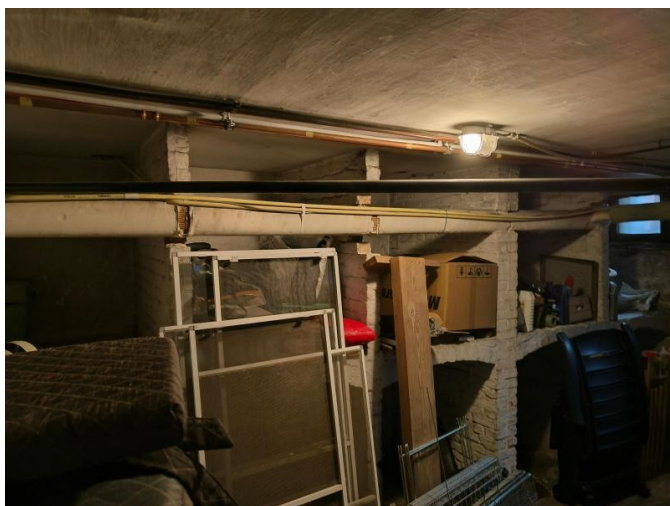
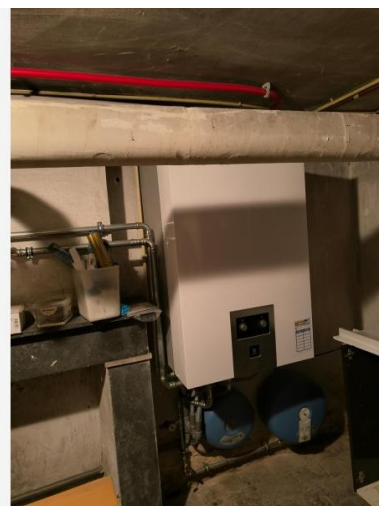
Het asbestmateriaal valt onder de mijlpaal van 2034.

Eindbeoordeling materiaalrisico	Verhoogd materiaalrisico en/of verhoogde kans op vezelvrijgave
---------------------------------	----------------------------------------------------------------

Gebondenheid	Categorie 2: niet-hechtgebonden met matrix
Asbestsoort (vezeltype)	Amfibool aanwezig, uitgezonderd crocidoliet
Asbestconcentratie	Laag (< 50%)
Afschermingsgraad van het gehele materiaal	Geheel of deels (ook) vrij aan de binnenlucht
Toestand van het materiaal	Licht beschadigd, licht verweerd. Intact calciumsilicaatmateriaal of categorie III 'gebondenheid'

#	Type	Referentie	Resultaat
1.1	Mengmonster	MM03	Chrysotiel, Amosiet

Beschrijving	Buisisolatie kelder
Omgeving	Binnen
Primaire drager	HVAC infrastructuur en uitrusting
Asbestmateriaal	In-situ afwerkingslagen - Thermische isolatie
Bindmiddel van asbestmateriaal	Gips - kalk
Gebondenheid op basis van bindmiddel	Niet-hechtgebonden
Hoeveelheid (lengte - omtrek - dikte - aantal)	<ul style="list-style-type: none">• 10,00 m - 100,00 cm - 2,00 cm - 1 stuk
Totaal volume	0,20 m ³
Eenvoudig bereikbaar	Ja
Bevestigingswijze	<ul style="list-style-type: none">• Verlijmd, ingegoten, versmeerd
Identificatiemethode	Vaststelling met monsternamen
Destructieve handeling voor identificatie	Nee
Opmerking	Deze oppervlakte werd niet gemeten, maar geschat op basis van een benadering voor alle aanwezige afvoerbuizen. Deze schatting mag niet worden gebruikt als maatstaf voor heffingen.

- Zorg voor een veilig beheer. Vermijd het beschadigen van het asbestmateriaal. Controleer de toestand jaarlijks op wijzigingen.
- Scherm in afwachting van verwijdering het asbestmateriaal af van luchtstromingen en verstoring: bijvoorbeeld door het te verpakken, te fixeren, af te dekken, signalisatie - afbakening aan te brengen, ...

- Hermetische zone (erkend asbestverwijderaar)
Het verwijderen van asbest bevattende buisisolatie zal gepaard gaan met vezelvrijgave en de kans op emissie is zeer hoog, een hermetische zone is de enige veilige manier waarop een erkend asbestverwijderaar dergelijke toepassing kan verwijderen.

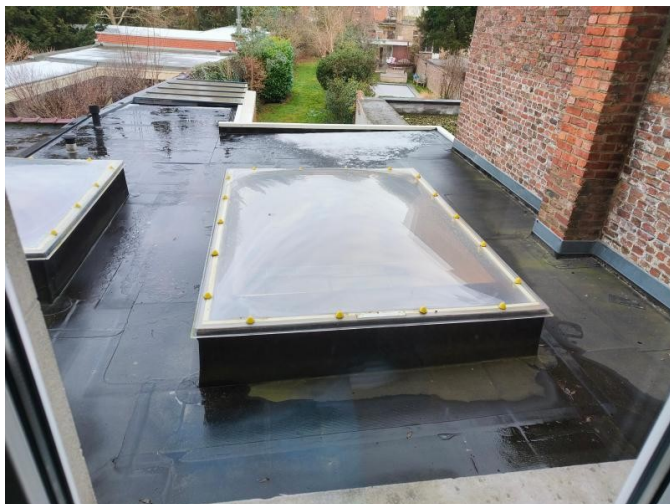
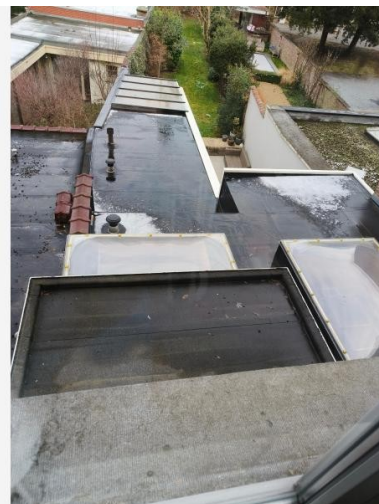
Het asbestmateriaal valt onder de mijlpaal van 2040.

Eindbeoordeling materiaalrisico	Verhoogd materiaalrisico en/of verhoogde kans op vezelvrijgave
---------------------------------	----------------------------------------------------------------

Gebondenheid	Categorie 1: hechtgebonden in oorsprong
Asbestsoort (vezeltype)	Alleen chrysotiel
Asbestconcentratie	Laag (< 50%)
Afschermingsgraad van het gehele materiaal	Geheel of deels vrij aan de buitenlucht
Toestand van het materiaal	Matig beschadigd, matig verweerd

Beschrijving	Roofing plat dak
Omgeving	Buiten
Primaire drager	Plat dak
Asbestmateriaal	Dak- en gevelbekleding - Roofing
Bindmiddel van asbestmateriaal	Bitumen (roofing, teer, asfalt)
Gebondenheid op basis van bindmiddel	Hecht
Hoeveelheid (oppervlakte - aantal)	<ul style="list-style-type: none">• 20,00 m² - 1 stuk
Totale oppervlakte	20,00 m ²
Eenvoudig bereikbaar	Ja
Bevestigingswijze	<ul style="list-style-type: none">• Verlijmd, ingegoten, versmeerd
Identificatiemethode	Vaststelling zonder monstername Motivatie: Groot risico op structurele gevolgschade (lekschade, werking installatie,...)
Destructieve handeling voor identificatie	Nee
Opmerking	Deze oppervlakte, volumes en gewichten zijn niet gemeten, maar geschat op basis van een benadering van de aanwezige roofing (de opgegeven hoeveelheden mogen niet gebruikt worden als maatstaf voor heffingen). Om gevolgschade en lekkages te voorkomen en niet destructief te werk te gaan, is alleen de toplaag bemonsterd. We kunnen geen uitspraak doen over de onderliggende lagen. Bij renovatie of sloop dient er een destructief onderzoek uitgevoerd te worden van de roofing.

- Zorg voor een veilig beheer. Vermijd het beschadigen van het asbestmateriaal. Controleer de toestand jaarlijks op wijzigingen.
- Hemelwater dat afspoelt van asbestcement daken of gevels kan asbestdeeltjes bevatten. Gebruik het enkel voor gesloten circuits (bv. spoelen toiletten). Reinig na het vervangen van het dak of de gevel de dakgoten en regenwaterput of -ton om asbesthoudend sediment of slib te verwijderen

- Eenvoudige handelingen: mag via doe-het-zelf of door werknemer(s) met opleidingsattest eenvoudige handelingen
De roofing kan met een schep of schraapmes verwijderd worden, enkel indien dit gebeurt met correct gebruik van de juiste PBM's en met slijpen en scheuren te vermijden. Om de kans op emissie zo laag mogelijk te houden, is het belangrijk u op voorhand zich goed te informeren naar de geldende regels voor asbestinzameling. Zie ook <https://ovam.vlaanderen.be/voorzorgsmaatregelen-bij-asbestverwijdering>. Voor verdere informatie kan u de "Toelichting" achteraan beschreven in het asbestattest, waar de methodieken asbestverwijdering worden beschreven verder raadplegen.
- Eenvoudige handelingen: enkel door erkend asbestverwijderaar

Wanneer niet aan de maatregelen kan voldaan worden om op een veilige manier zelfstandig te werk te gaan is het aangeraden de roofing te laten verwijderen door een erkend asbestverwijderaar.

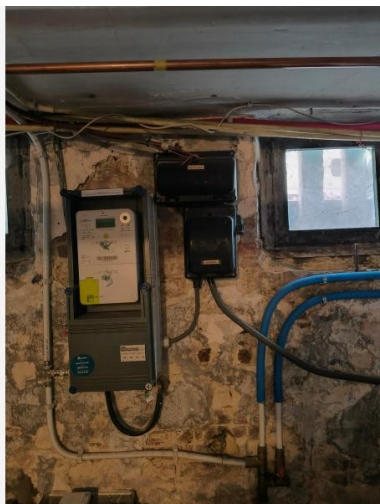
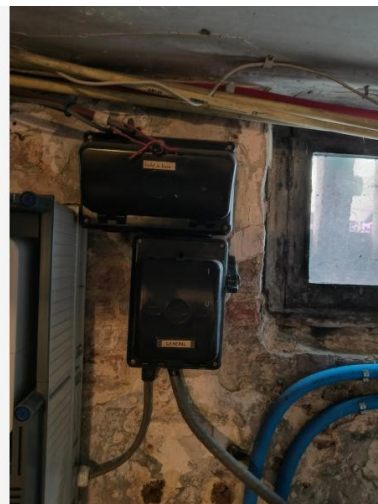
Het asbestmateriaal valt onder de mijlpaal van 2040.

Eindbeoordeling materiaalrisico	Laag materiaalrisico en/of verlaagde kans op vezelvrijgave
---------------------------------	------------------------------------------------------------

Gebondenheid	Categorie 1: hechtgebonden in oorsprong
Asbestsoort (vezeltype)	Crocidoliet aanwezig
Asbestconcentratie	Laag (< 50%)
Afschermingsgraad van het gehele materiaal	Geheel of deels (ook) vrij aan de binnenlucht
Toestand van het materiaal	Onbeschadigd, niet verweerd

Beschrijving	Bakeliet tellerkast
Omgeving	Binnen
Primaire drager	Communicatie en elektrische infrastructuur en uitrusting
Asbestmateriaal	Plaat, paneel, tablet - Type Bakeliet
Bindmiddel van asbestmateriaal	Kunststof of -hars
Gebondenheid op basis van bindmiddel	Hecht
Hoeveelheid (oppervlakte - dikte - aantal)	<ul style="list-style-type: none">• 0,70 m² - 0,50 cm - 1 stuk
Totaal volume	0,004 m ³
Eenvoudig bereikbaar	Ja
Bevestigingswijze	<ul style="list-style-type: none">• Geschroefd
Identificatiemethode	Vaststelling zonder monsternamen
Destructieve handeling voor identificatie	Nee
Opmerking	<p>Deze oppervlakte werd niet gemeten, maar geschat op basis van een benadering van de aanwezige tellerkast. Deze schatting mag niet worden gebruikt als maatstaf voor heffingen. Als deskundigen hebben wij vastgesteld dat het materiaal daadwerkelijk bakeliet betreft en geen harde pvc. Bakeliet wordt door ons beschouwd als een asbestverdachte toepassing, aangezien het in veel gevallen asbesthoudend is. We hebben geen staalname uitgevoerd om de functionaliteit van de tellerkast niet in gevaar te brengen. Daarnaast is staalname verboden, aangezien de tellerkast eigendom is van de nutsvoorzieningsmaatschappij.</p>

- Zorg voor een veilig beheer. Vermijd het beschadigen van het asbestmateriaal. Controleer de toestand jaarlijks op wijzigingen.
- Voer bijkomende staalname(s) uit.

- Eenvoudige handelingen: mag via doe-het-zelf of door werknemer(s) met opleidingsattest eenvoudige handelingen. Deze toepassing mag volgens de huidige wetgeving worden verwijderd via eenvoudige handelingen. Aangezien deze toepassing echter eigendom is van de nutsvoorzieningsmaatschappij, mag deze uitsluitend worden verwijderd door hen of door een door hen aangestelde onderaannemer die beschikt over de nodige attesten en opleidingen. Daarom wordt hier verwezen naar de methode van een erkende verwijderaar, maar in feite dient dit via de nutsvoorzieningsmaatschappij te verlopen.

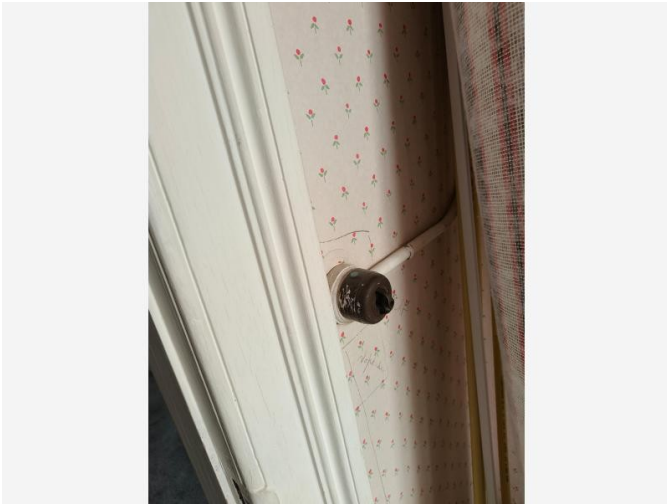
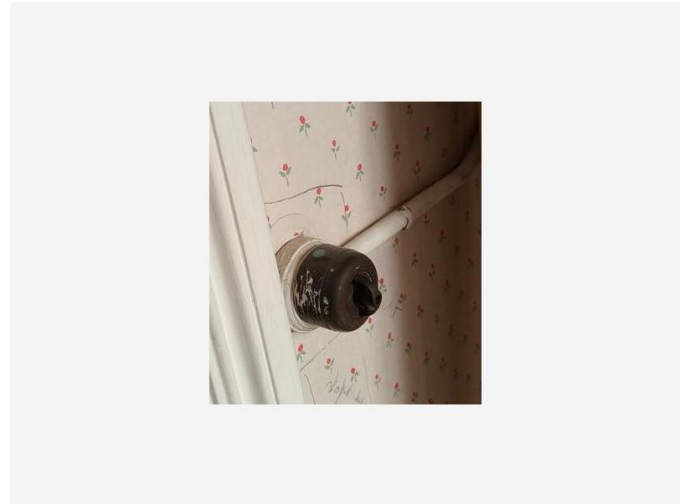
Het asbestmateriaal valt onder de mijlpaal van 2040.

Eindbeoordeling materiaalrisico	Laag materiaalrisico en/of verlaagde kans op vezelvrijgave
---------------------------------	------------------------------------------------------------

Gebondenheid	Categorie 1: hechtgebonden in oorsprong
Asbestsoort (vezeltype)	Crocidoliet aanwezig
Asbestconcentratie	Laag (< 50%)
Afschermingsgraad van het gehele materiaal	Geheel of deels (ook) vrij aan de binnenlucht
Toestand van het materiaal	Onbeschadigd, niet verweerd

Beschrijving	Bakeliet schakelaars
Omgeving	Binnen
Primaire drager	Communicatie en elektrische infrastructuur en uitrusting
Asbestmateriaal	Plaat, paneel, tablet - Type Bakeliet
Bindmiddel van asbestmateriaal	Kunststof of -hars
Gebondenheid op basis van bindmiddel	Hecht
Hoeveelheid (oppervlakte - dikte - aantal)	<ul style="list-style-type: none"> • 0,40 m² - 0,30 cm - 1 stuk
Totaal volume	0,001 m ³
Eenvoudig bereikbaar	Ja
Bevestigingswijze	<ul style="list-style-type: none"> • Geschroefd
Identificatiemethode	Vaststelling zonder monstername
Destructieve handeling voor identificatie	Nee
Opmerking	<p>Deze oppervlakte werd niet gemeten, maar geschat op basis van een benadering voor alle aanwezige schakelaars. Deze schatting mag niet worden gebruikt als maatstaf voor heffingen. Als deskundige hebben wij geverifieerd dat het materiaal inderdaad bakeliet betreft en geen harde PVC. Bakeliet wordt door ons beschouwd als een asbestverdachte toepassing, aangezien het in veel gevallen asbesthoudend is. We hebben echter geen staalname uitgevoerd om de functionaliteit van de schakelaars niet in gevaar te brengen.</p>

- Zorg voor een veilig beheer. Vermijd het beschadigen van het asbestmateriaal. Controleer de toestand jaarlijks op wijzigingen.
- Voer bijkomende staalname(s) uit.

- Eenvoudige handelingen: mag via doe-het-zelf of door werknemer(s) met opleidingsattest eenvoudige handelingen
Raadpleeg de actuele wetgeving op de website van OVAM. Onder strikte voorwaarden kan het eventueel toegestaan zijn om deze toepassing zelf te verwijderen. Bij twijfel wordt echter sterk aangeraden om een erkende asbestverwijderaar te raadplegen. Zorg er bovendien voor dat u zich goed informeert via de websites van OVAM en andere officiële bronnen over de vereiste persoonlijke beschermingsmaatregelen en de richtlijnen voor het veilig verwijderen van asbest.

Houd er rekening mee dat deze toepassingen vaak onder spanning staan. Het is daarom aan te raden om ook een elektricien te raadplegen, aangezien het werken aan of verwijderen van deze toepassingen specifieke technische kennis vereist.

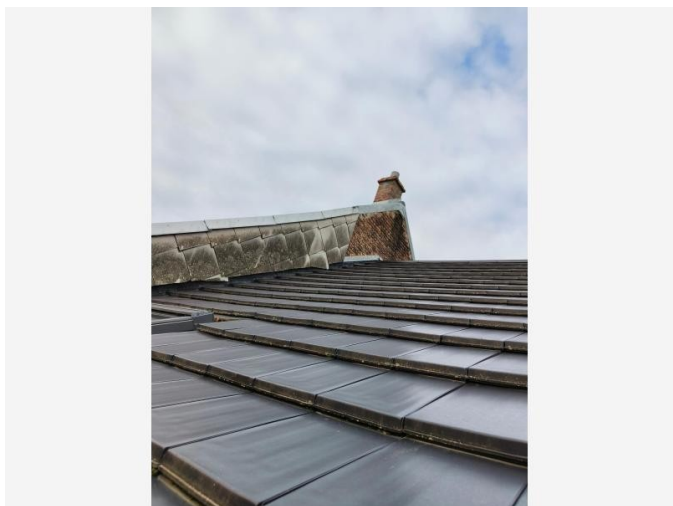
Vrije foto

Er grenst een klein stuk wachtgevel dat bezet is met asbestverdachte leien aan het dak van het te inspecteren gebied. regenwater dat van deze wachtgevel afdruipt op het hellend dak en in de regenafvoer terecht komt kan besmet worden met asbest deeltjes.

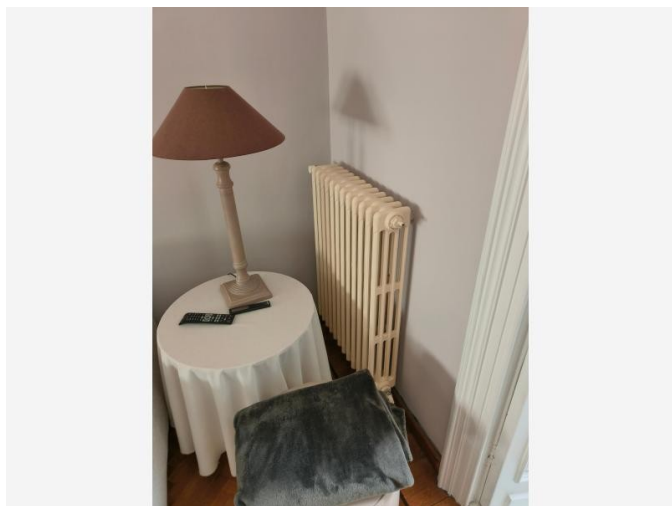
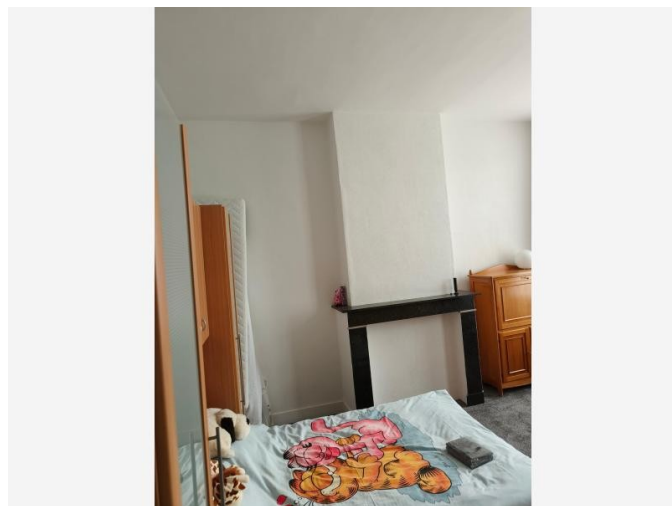
Geen asbest

#	Type	Referentie	Resultaat
10.1	Mengmonster	M01	Geen asbest

Beschrijving	Pleisterwerk muren (hoeveelheden)
Omgeving	Binnen
Primaire drager	Binnenwand
Bindmiddel van materiaal	Gips - kalk
Gebondenheid op basis van bindmiddel	Niet-hechtgebonden
Hoeveelheid (oppervlakte - dikte - aantal)	• 180,00 m ² - 1,00 cm - 1 stuk
Totaal volume	1,80 m ³
Identificatiemethode	Vaststelling met monstername
Destructieve handeling voor identificatie	Nee
Opmerking	Deze oppervlakte, volumes en gewichten zijn niet gemeten, maar geschat op basis van een benadering van het aanwezig pleisterwerk in alle muren (de opgegeven hoeveelheden mogen niet gebruikt worden als maatstaf van heffing).

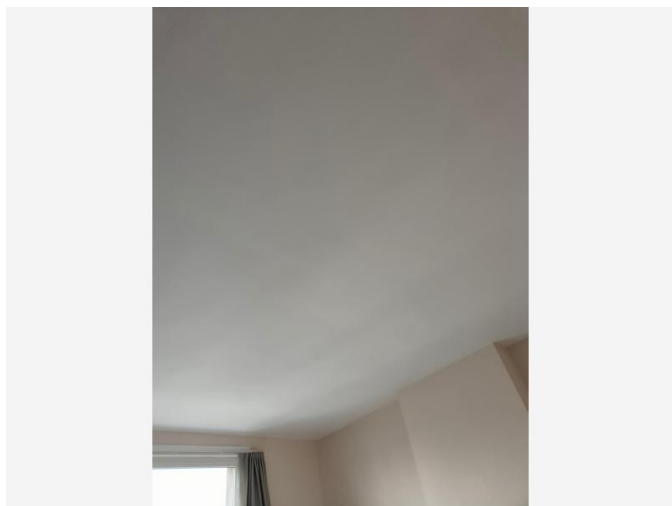
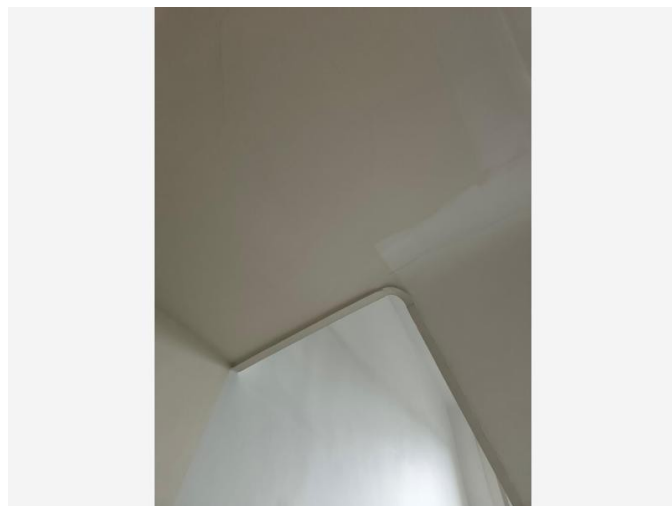
Fiche 11: Pleisterwerk plafonds

Geen asbest

#	Type	Referentie	Resultaat
11.1	Mengmonster	M02	Geen asbest

Beschrijving	Pleisterwerk plafonds
Omgeving	Binnen
Primaire drager	Plafond
Bindmiddel van materiaal	Gips - kalk
Gebondenheid op basis van bindmiddel	Niet-hechtgebonden
Hoeveelheid (oppervlakte - dikte - aantal)	• 100,00 m ² - 1,00 cm - 1 stuk
Totaal volume	1,00 m ³
Identificatiemethode	Vaststelling met monstername
Destructieve handeling voor identificatie	Nee
Opmerking	Deze oppervlakte, volumes en gewichten zijn niet gemeten, maar geschat op basis van een benadering van het aanwezig pleisterwerk in alle plafonds (de opgegeven hoeveelheden mogen niet gebruikt worden als maatstaf van heffing).
