Asbestinventarisatetest

Krokuslaan 27, 2500 Lier

Attestnummer : 20250315-000152.000

Uitgegeven op : 15.03.2025

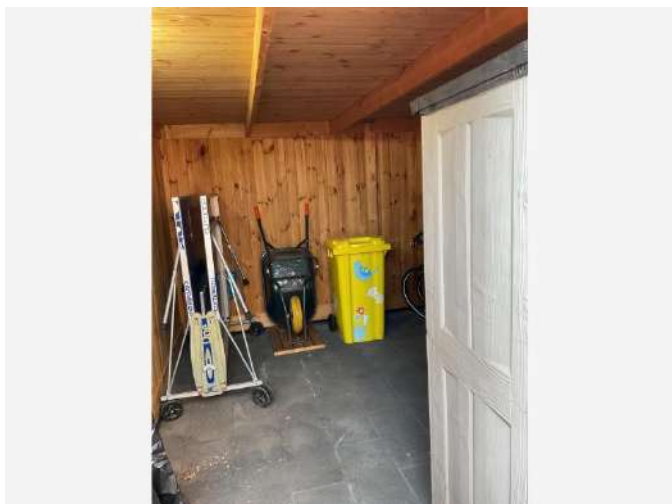
Vrije foto

Geen asbesthoudende materialen aangetroffen.

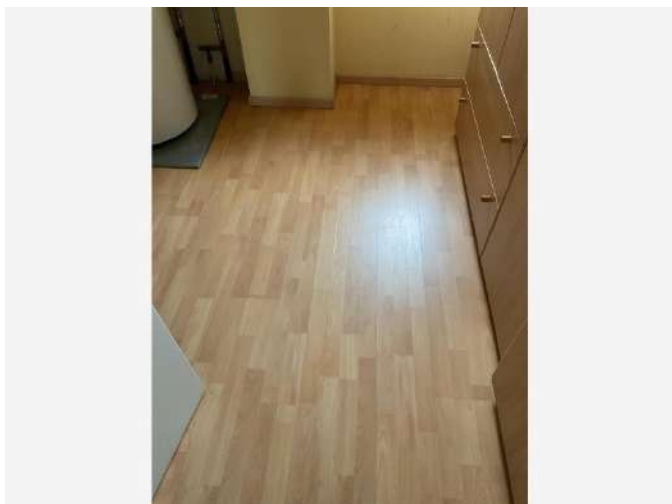
Vrije foto

Geen asbesthoudende materialen aangetroffen.

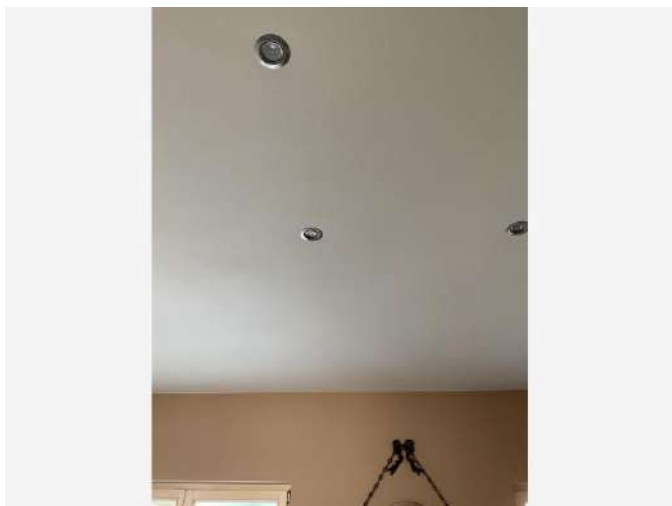
Vrije foto

Geen asbesthoudende materialen aangetroffen.

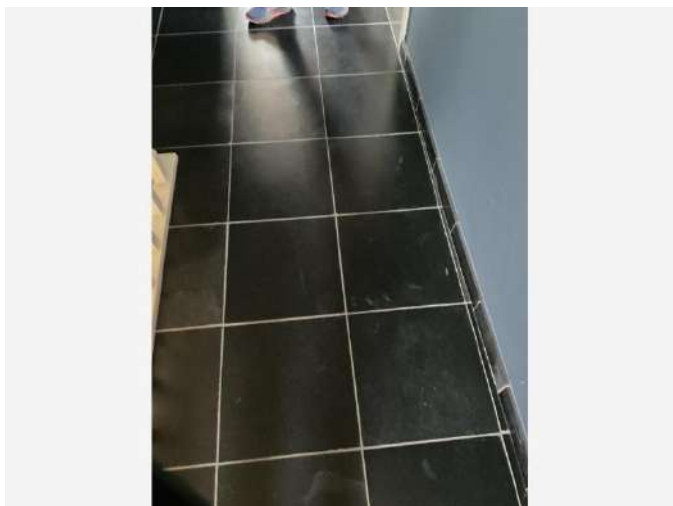
Vrije foto

Geen asbesthoudende materialen aangetroffen.

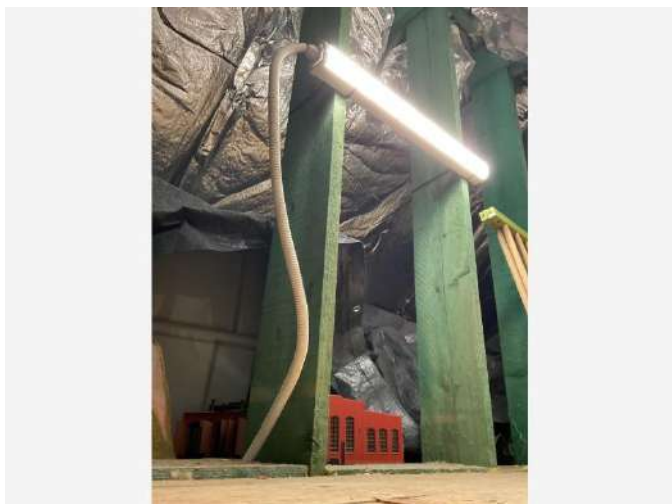
Vrije foto

Geen asbesthoudende materialen aangetroffen.

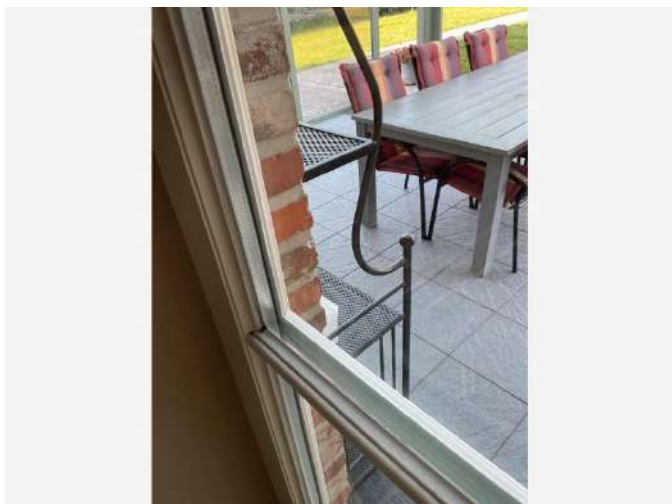
Vrije foto

Geen asbesthoudende materialen aangetroffen.

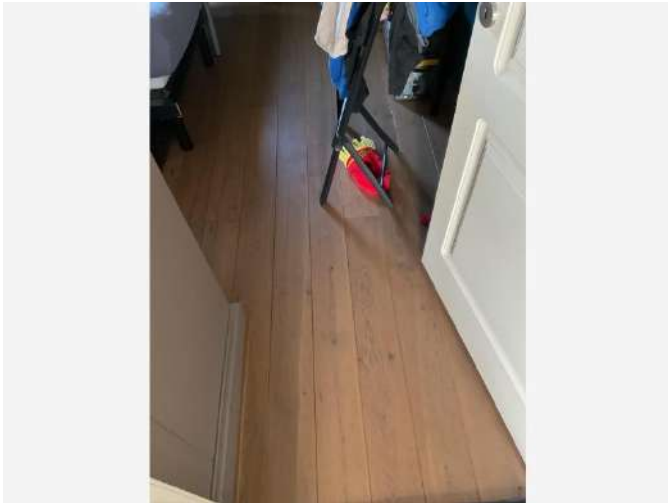
Vrije foto

Geen asbesthoudende materialen aangetroffen.

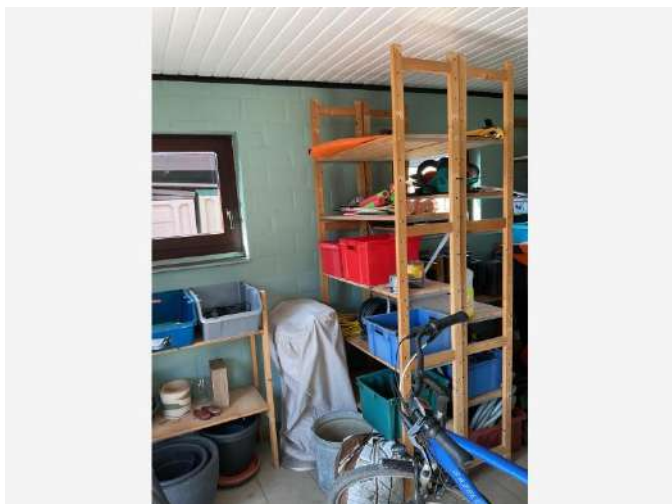
Vrije foto

Geen asbesthoudende materialen aangetroffen.

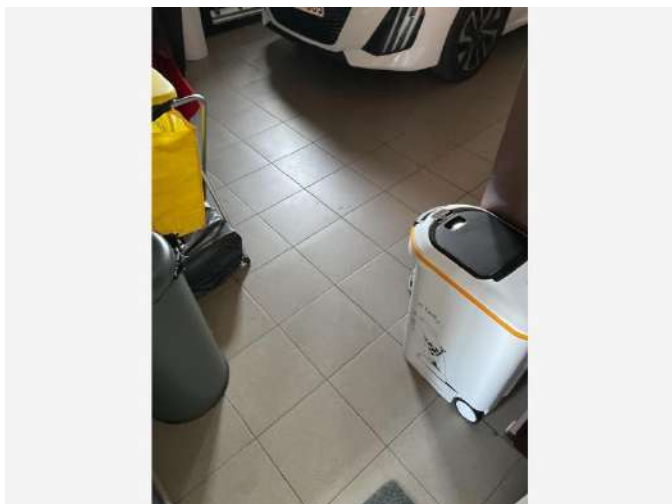
Vrije foto

Geen asbesthoudende materialen aangetroffen.

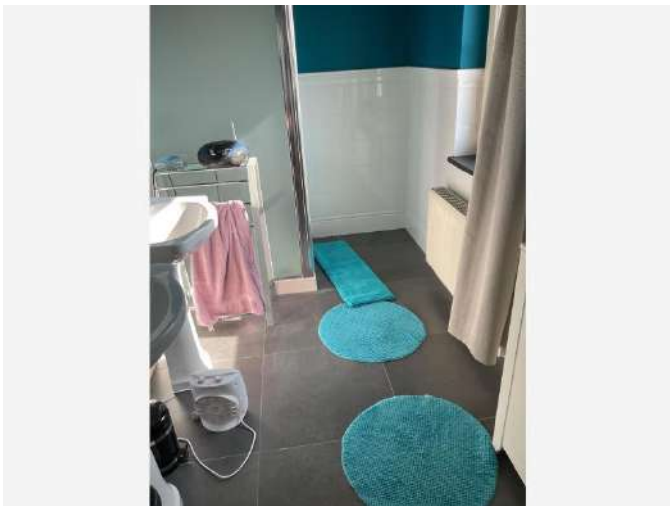
Vrije foto

Geen asbesthoudende materialen aangetroffen.

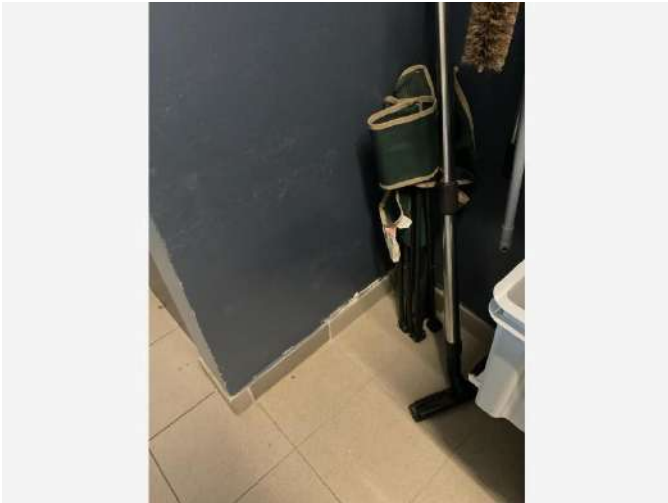
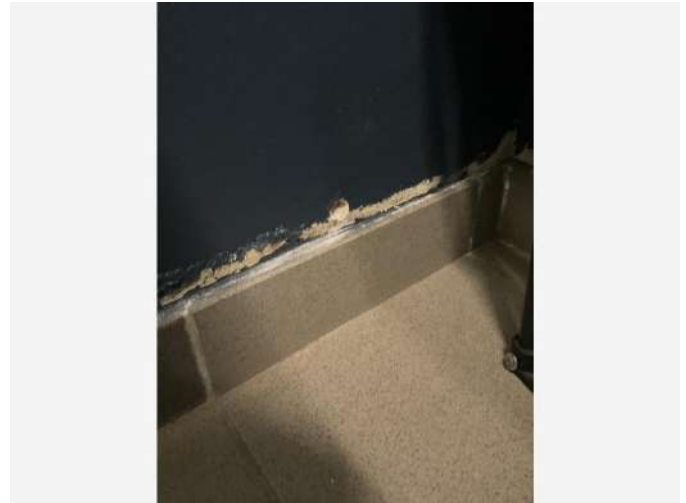
Geen asbest

#	Type	Referentie	Resultaat
11.1	Mengmonster	ID01	Geen asbest
