# Asbestinventarisatetest

Reynaertshof 36, 2547 Lint

Attestnummer : 20241014-000130.000

**Niet-asbestveilig**

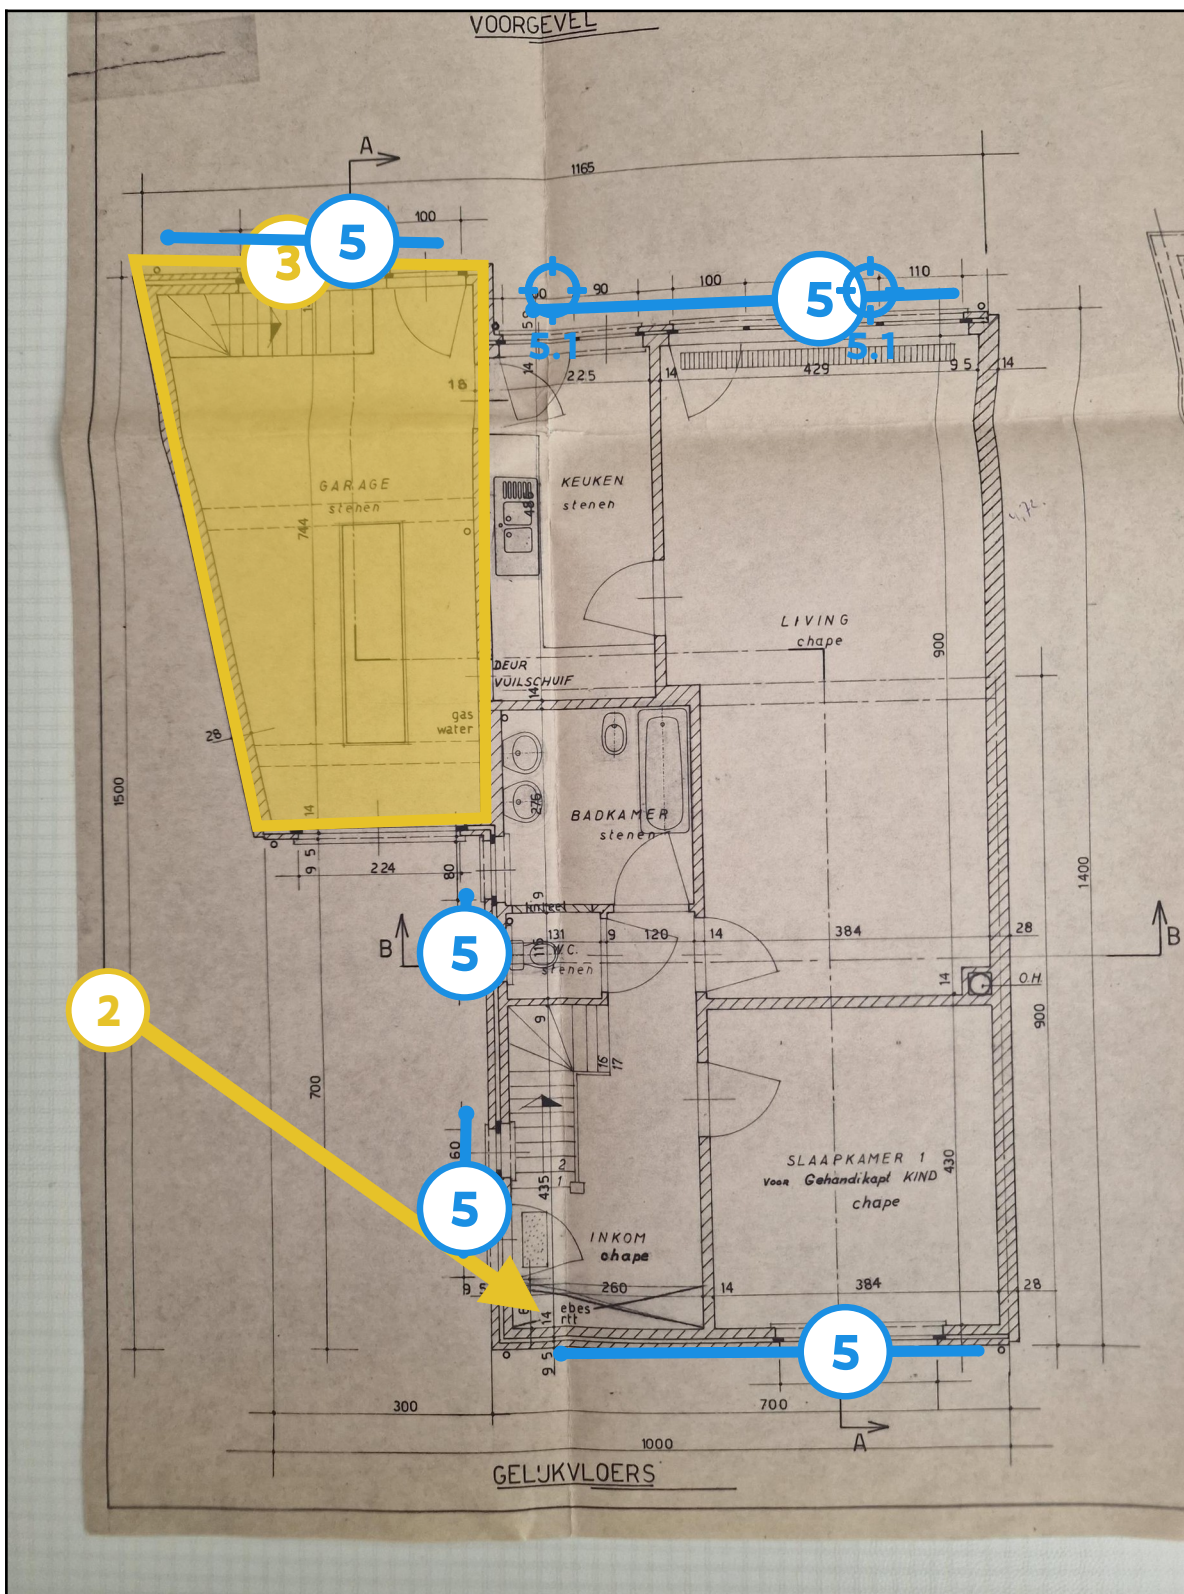
# Plan 1.3: GLV 3

2. Bakeliet	Asbestmateriaal	Zorgvuldig beheren
3. Roofing	Asbestmateriaal	Zorgvuldig beheren
5. Kit tussen profiel en steen	Geen asbest	-
5.1 Code: 3	Mengmonster	-

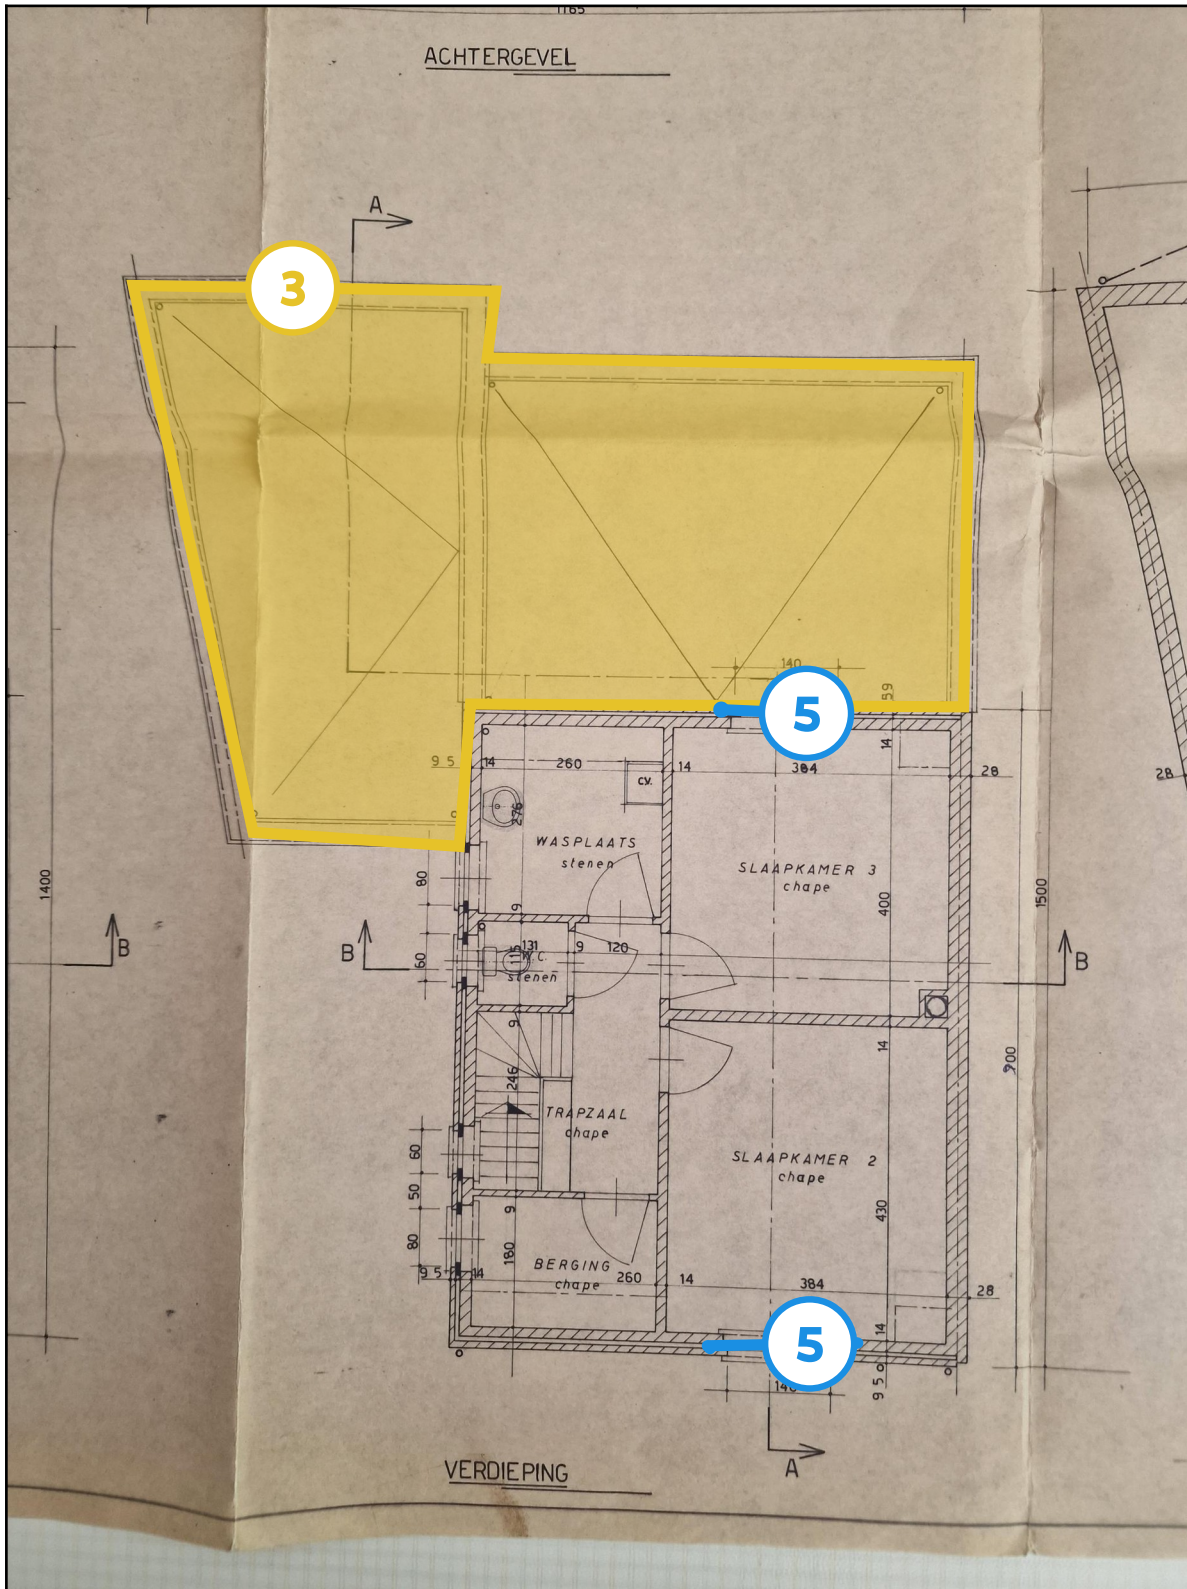
# Plan 1.6: Verdieping 1 - 3

3. Roofing	Asbestmateriaal	Zorgvuldig beheren
5. Kit tussen profiel en steen	Geen asbest	-

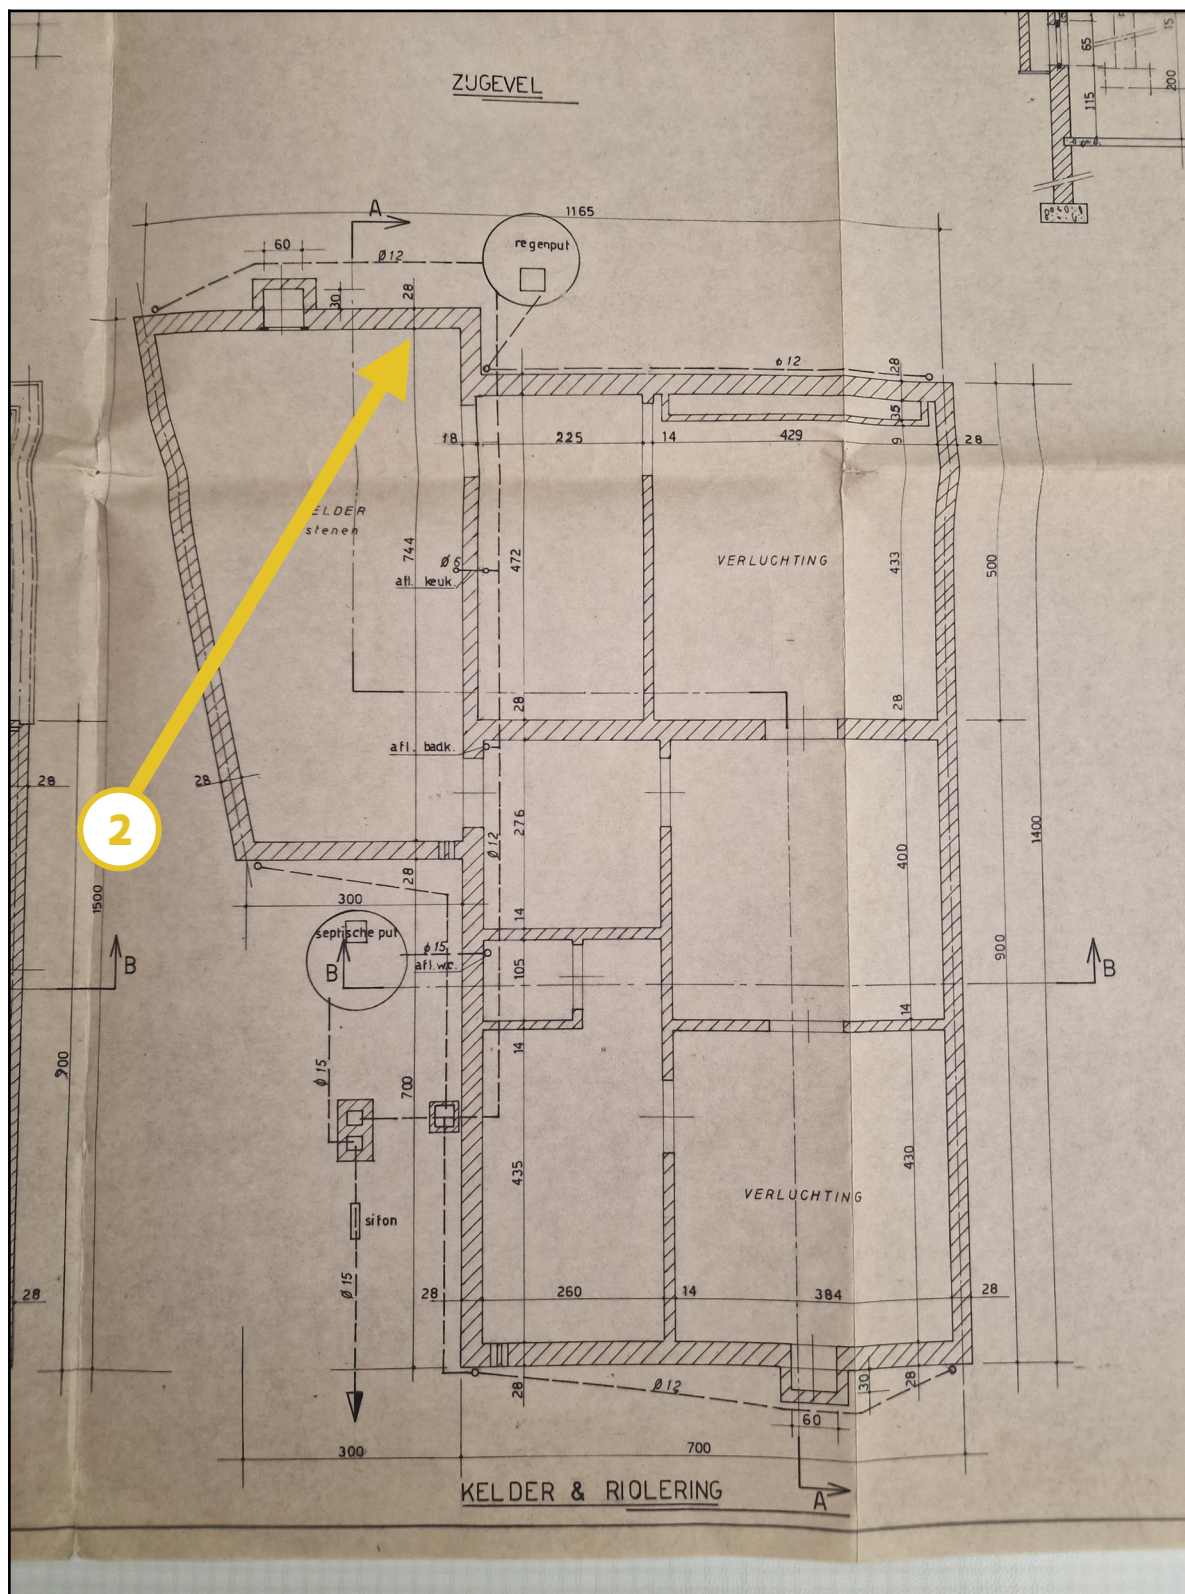
## Plan 1.7: Kelder

2. Bakeliet

Asbestmateriaal

Zorgvuldig beheren

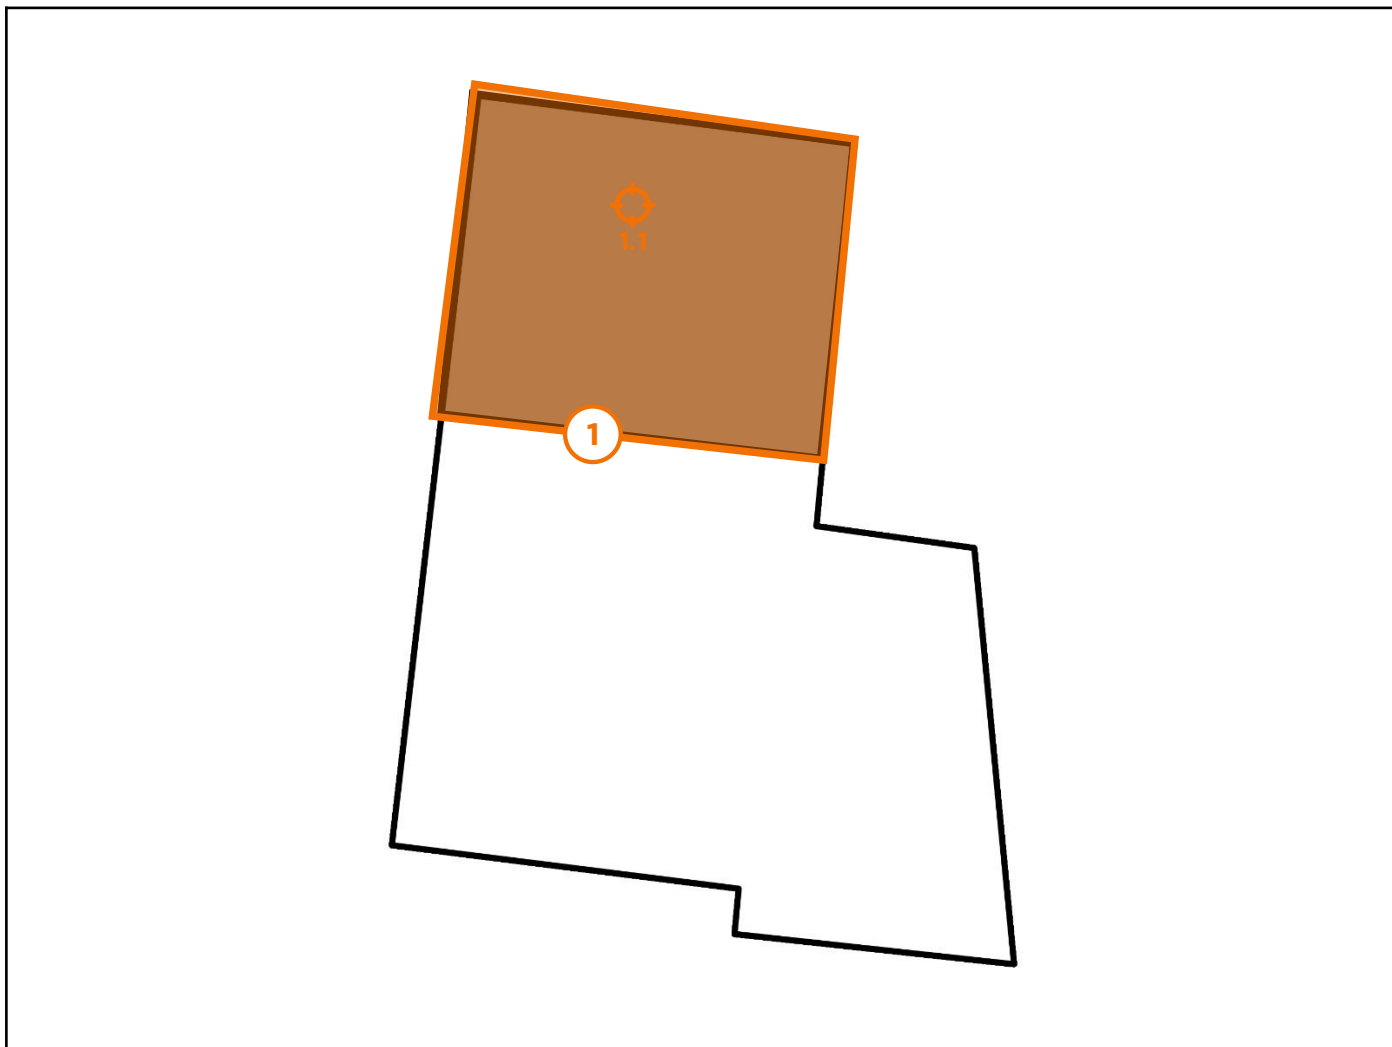
## Plan 1.8: Dak

Beschrijving	Type	Actie
1. Onderdak	Asbestmateriaal	<a href="#">Verwijderen</a>
1.1 Code: 4	Puntmonster	-

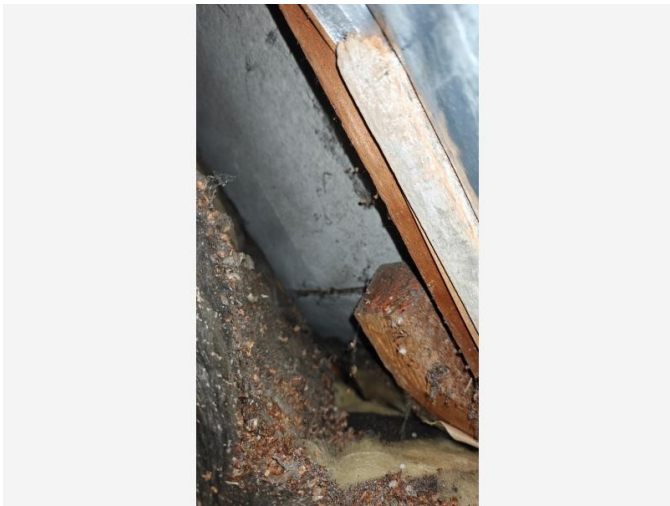
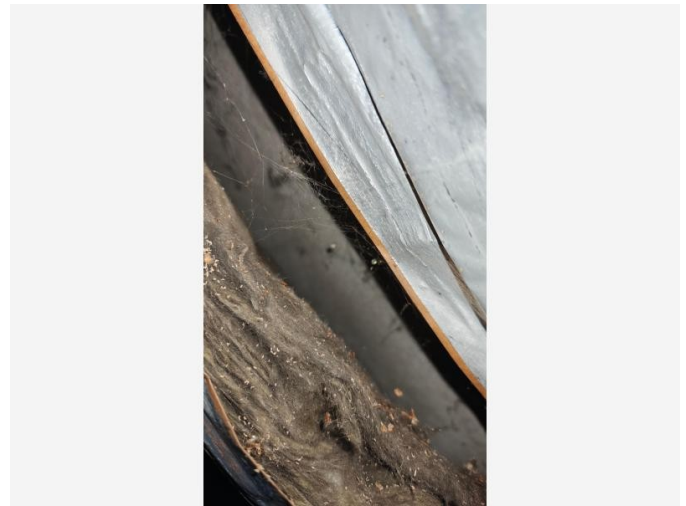
Eindbeoordeling materiaalrisico	Verhoogd materiaalrisico en/of verhoogde kans op vezelvrijgave
---------------------------------	--

Gebondenheid	Categorie 1: hechtgebonden in oorsprong
Asbestsoort (vezeltype)	Crocidoliet aanwezig
Asbestconcentratie	Laag (< 50%)
Afschermingsgraad van het gehele materiaal	Geheel of deels (ook) vrij aan de binnenlucht
Toestand van het materiaal	Licht beschadigd, licht verweerd. Intact calciumsilicaatmateriaal of categorie III 'gebondenheid'

#	Type	Referentie	Resultaat
1.1	Puntmonster	4	Chrysotiel, Crocidoliet

Beschrijving	Onderdak
Omgeving	Binnen
Primaire drager	Schuin dak
Asbestmateriaal	Plaat, paneel, tablet - Type Menuiserite
Bindmiddel van asbestmateriaal	Cement
Gebondenheid op basis van bindmiddel	Hecht
Hoeveelheid (oppervlakte - dikte - aantal)	• 60,00 m <sup>2</sup> - 0,08 cm - 1 stuk
Totaal volume	0,048 m <sup>3</sup>
Eenvoudig bereikbaar	Ja
Bevestigingswijze	• Genageld, geniet
Identificatiemethode	Vaststelling met monstername
Destructieve handeling voor identificatie	Nee

Het asbestmateriaal valt onder de mijlpaal van 2040.

**Verwijderen**

- Zorg voor een veilig beheer. Vermijd het beschadigen van het asbestmateriaal. Controleer de toestand jaarlijks op wijzigingen.
- Verwijder dit asbestmateriaal zo snel mogelijk. Volg de toestand goed op.

- Eenvoudige handelingen: enkel door erkend asbestverwijderaar  
De platen zullen beschadigd moeten worden om te kunnen verwijderen.

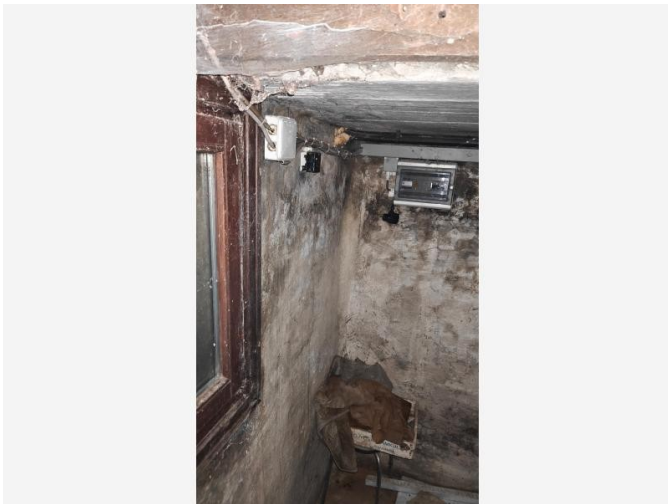
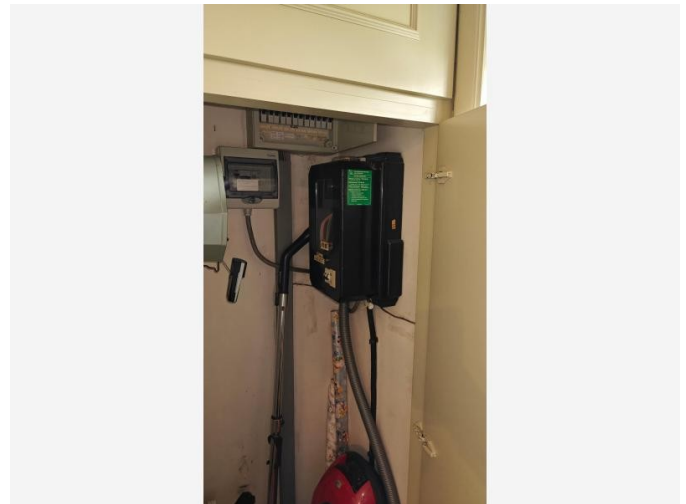
Eindbeoordeling materiaalrisico	Laag materiaalrisico en/of verlaagde kans op vezelvrijgave
---------------------------------	--

Gebondenheid	Categorie 1: hechtgebonden in oorsprong
Asbestsoort (vezeltype)	Crocidoliet aanwezig
Asbestconcentratie	Laag (< 50%)
Afschermingsgraad van het gehele materiaal	Geheel of deels (ook) vrij aan de binnenlucht
Toestand van het materiaal	Onbeschadigd, niet verweerd

Beschrijving	Bakeliet
Omgeving	Binnen
Primaire drager	Binnenwand
Asbestmateriaal	Plaat, paneel, tablet - Type Bakeliet
Bindmiddel van asbestmateriaal	Kunststof of -hars
Gebondenheid op basis van bindmiddel	Hecht
Hoeveelheid (oppervlakte - dikte - aantal)	• 0,50 m <sup>2</sup> - 1,00 cm - 1 stuk
Totaal volume	0,005 m <sup>3</sup>
Eenvoudig bereikbaar	Ja
Bevestigingswijze	• Geschroefd
Identificatiemethode	Vaststelling zonder monstername
Destructieve handeling voor identificatie	Nee

Het asbestmateriaal valt onder de mijlpaal van 2040.

Zorgvuldig beheren

- Zorg voor een veilig beheer. Vermijd het beschadigen van het asbestmateriaal. Controleer de toestand jaarlijks op wijzigingen.

- Eenvoudige handelingen: mag via doe-het-zelf of door werknemer(s) met opleidingsattest eenvoudige handelingen  
Bakeliet kan losgeschroefd worden zonder schade aan te brengen.

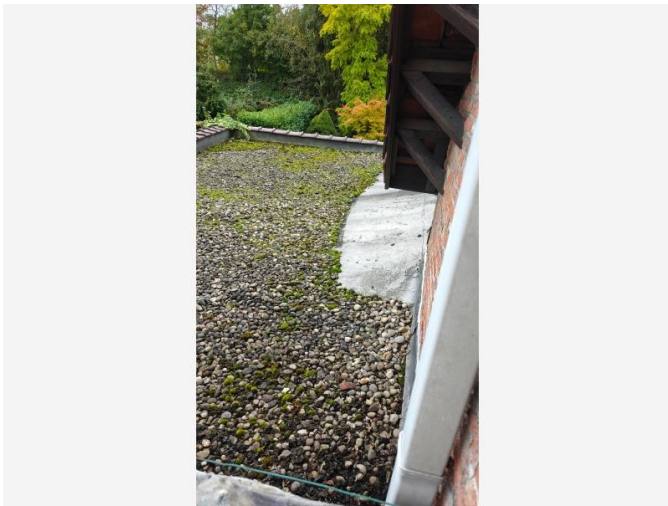
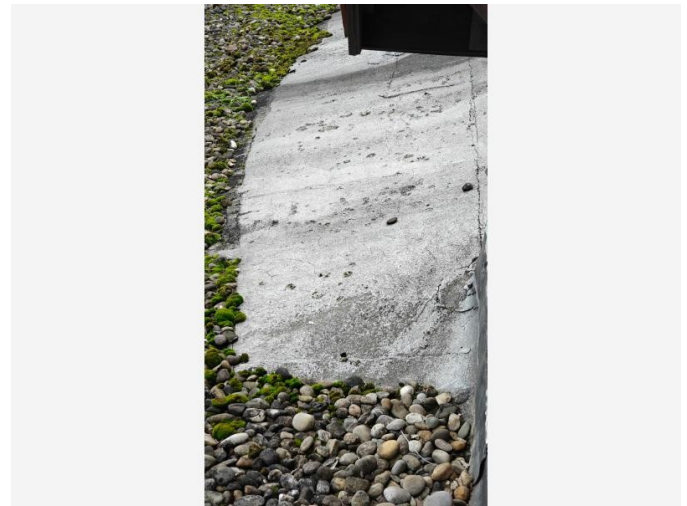
Eindbeoordeling materiaalrisico	Laag materiaalrisico en/of verlaagde kans op vezelvrijgave
---------------------------------	--

Gebondenheid	Categorie 1: hechtgebonden in oorsprong
Asbestsoort (vezeltype)	Alleen chrysotiel
Asbestconcentratie	Laag (< 50%)
Afschermingsgraad van het gehele materiaal	Geheel of deels vrij aan de buitenlucht
Toestand van het materiaal	Licht beschadigd, licht verweerd. Intact calciumsilicaatmateriaal of categorie III 'gebondenheid'

Beschrijving	Roofing
Omgeving	Buiten
Primaire drager	Plat dak
Asbestmateriaal	Dak- en gevelbekleding - Roofing
Bindmiddel van asbestmateriaal	Bitumen (roofing, teer, asfalt)
Gebondenheid op basis van bindmiddel	Hecht
Hoeveelheid (oppervlakte - aantal)	• 29,98 m <sup>2</sup> - 1 stuk
Totale oppervlakte	29,98 m <sup>2</sup>
Eenvoudig bereikbaar	Ja
Bevestigingswijze	• Verlijmd, ingegoten, versmeerd
Identificatiemethode	Vaststelling zonder monstername Motivatie: Groot risico op structurele gevolgschade (lekschade, werking installatie,...)
Destructieve handeling voor identificatie	Nee

Het asbestmateriaal valt onder de mijlpaal van 2040.

Zorgvuldig beheren

- Zorg voor een veilig beheer. Vermijd het beschadigen van het asbestmateriaal. Controleer de toestand jaarlijks op wijzigingen.

- Eenvoudige handelingen: enkel door erkend asbestverwijderaar  
De roofing zal beschadigd moeten worden om te kunnen verwijderen.

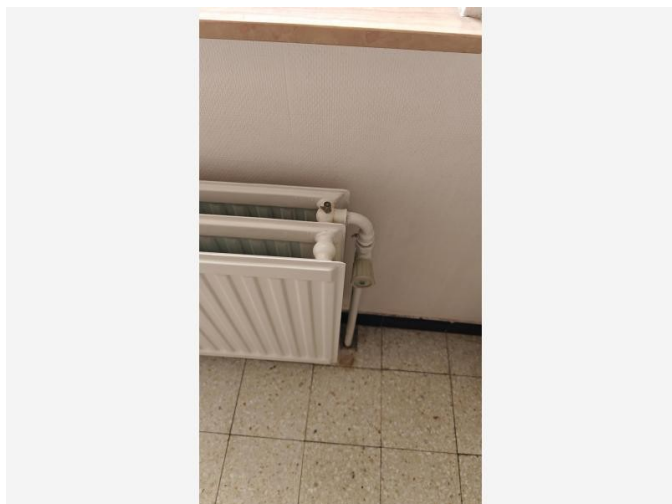
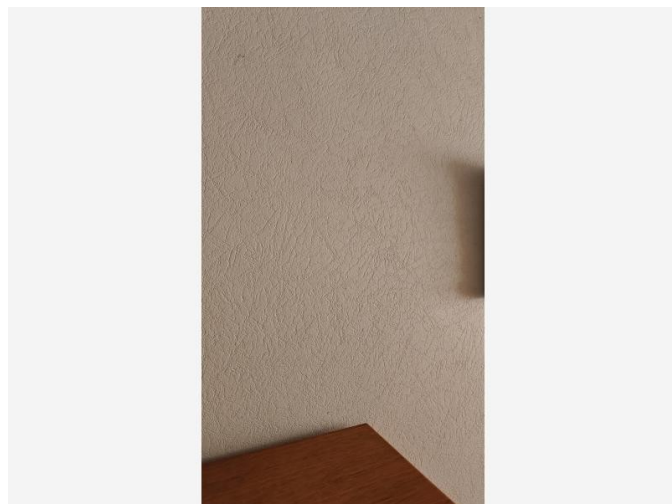
## Fiche 4: Pleisterwerk - muren

Geen asbest

#	Type	Referentie	Resultaat
4.1	Mengmonster	1	Geen asbest

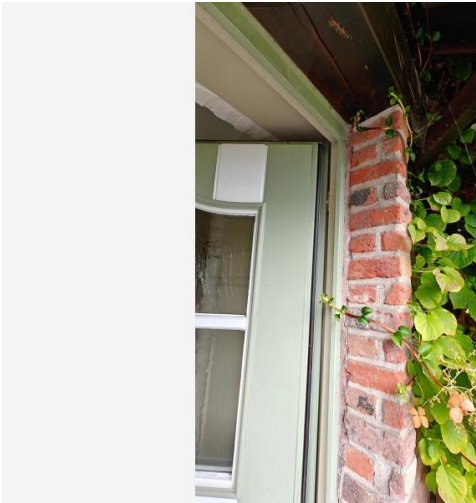
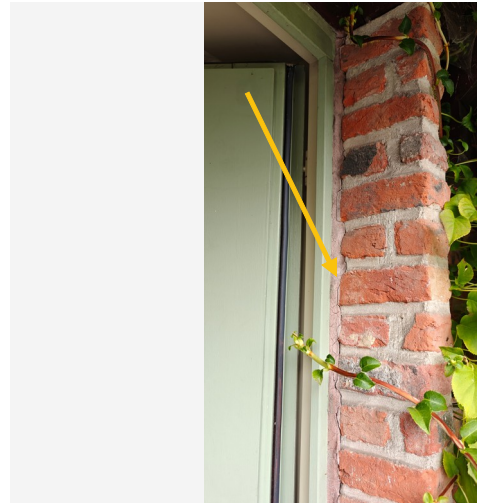
Geen asbest

#	Type	Referentie	Resultaat
5.1	Mengmonster	3	Geen asbest

<b>Beschrijving</b>	Kit tussen profiel en steen
<b>Omgeving</b>	Buiten
<b>Primaire drager</b>	Wandopening verticaal (raam, deur, ...)
<b>Bindmiddel van materiaal</b>	Kitten, mastiek, pasta
<b>Gebondenheid op basis van bindmiddel</b>	Hecht
<b>Hoeveelheid (gewicht - aantal)</b>	• 9,98 kg - 1 stuk
<b>Totaal gewicht</b>	9,98 kg
<b>Identificatiemethode</b>	Vaststelling met monstername
<b>Destructieve handeling voor identificatie</b>	Nee

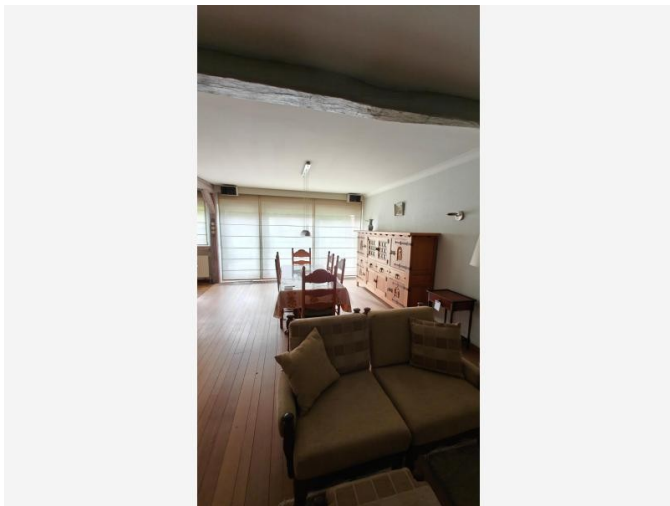
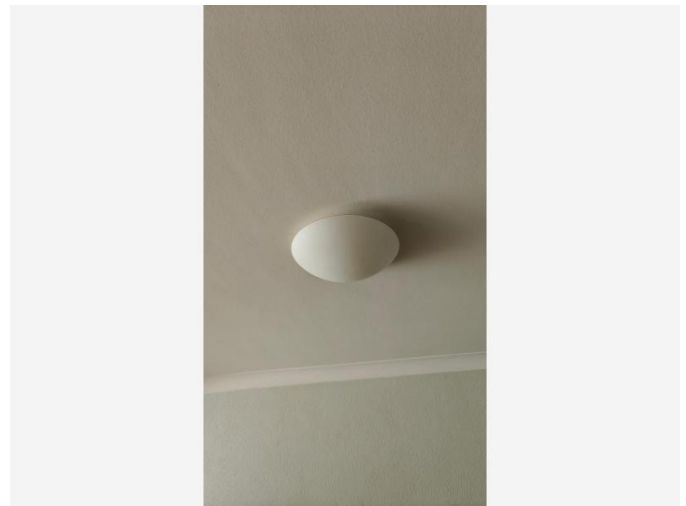
## Fiche 6: Pleisterwerk plafond

Geen asbest

#	Type	Referentie	Resultaat
6.1	Mengmonster	2	Geen asbest
