# Asbestinventarisatetest

Vredeborgstraat 12, 2530 Boechout

Attestnummer : 20250204-000233.000

Uitgegeven op : 04.02.2025

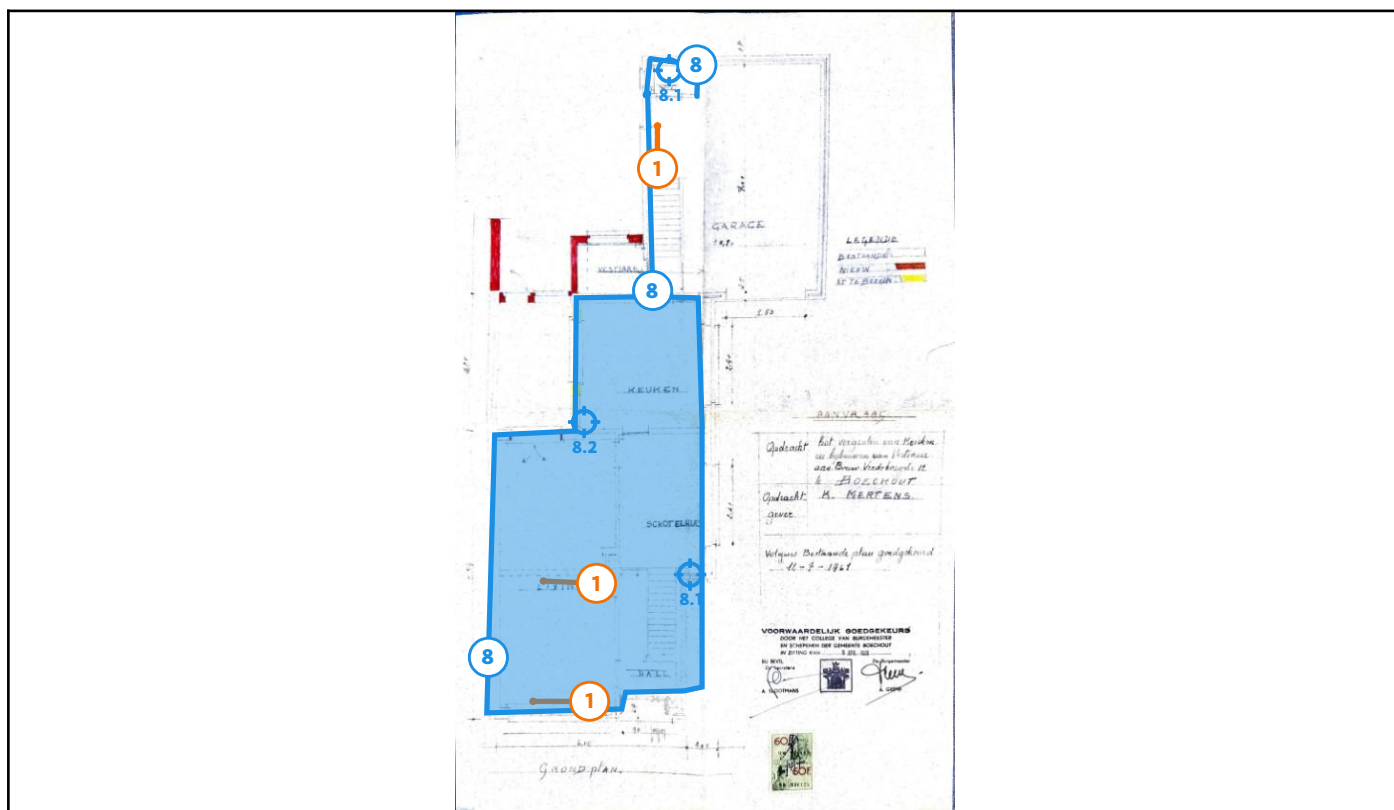
# Plan 1.1: Gelijkvloers

Beschrijving	Type	Actie
1. Pakking radiatoren	Asbestmateriaal	Verwijderen
8. Pleisterwerk wanden en plafonds	Geen asbest	-
8.1 Code: MM01 Pleisterwerk wanden	Mengmonster	-
8.2 Code: MM02 Pleisterwerk plafonds	Mengmonster	-

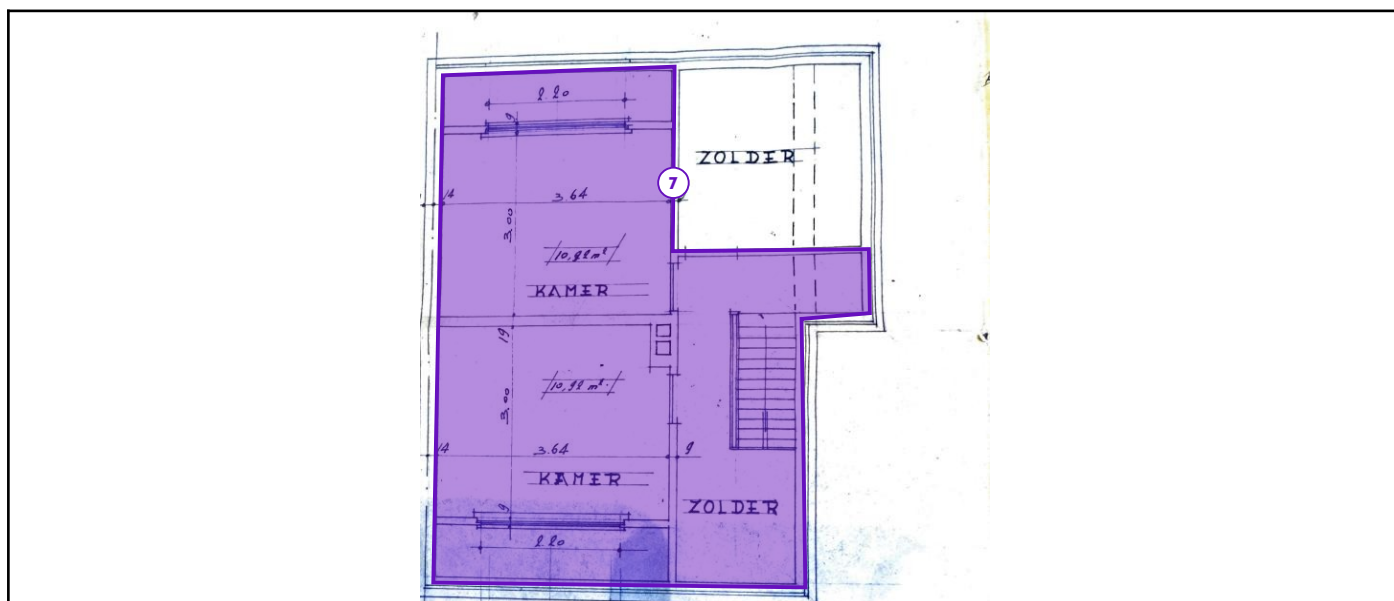
## Plan 1.3: 2de verdieping

Beschrijving	Type	Actie
7. Plafonds en muren bestaande uit voorzetpanelen	Advies	-

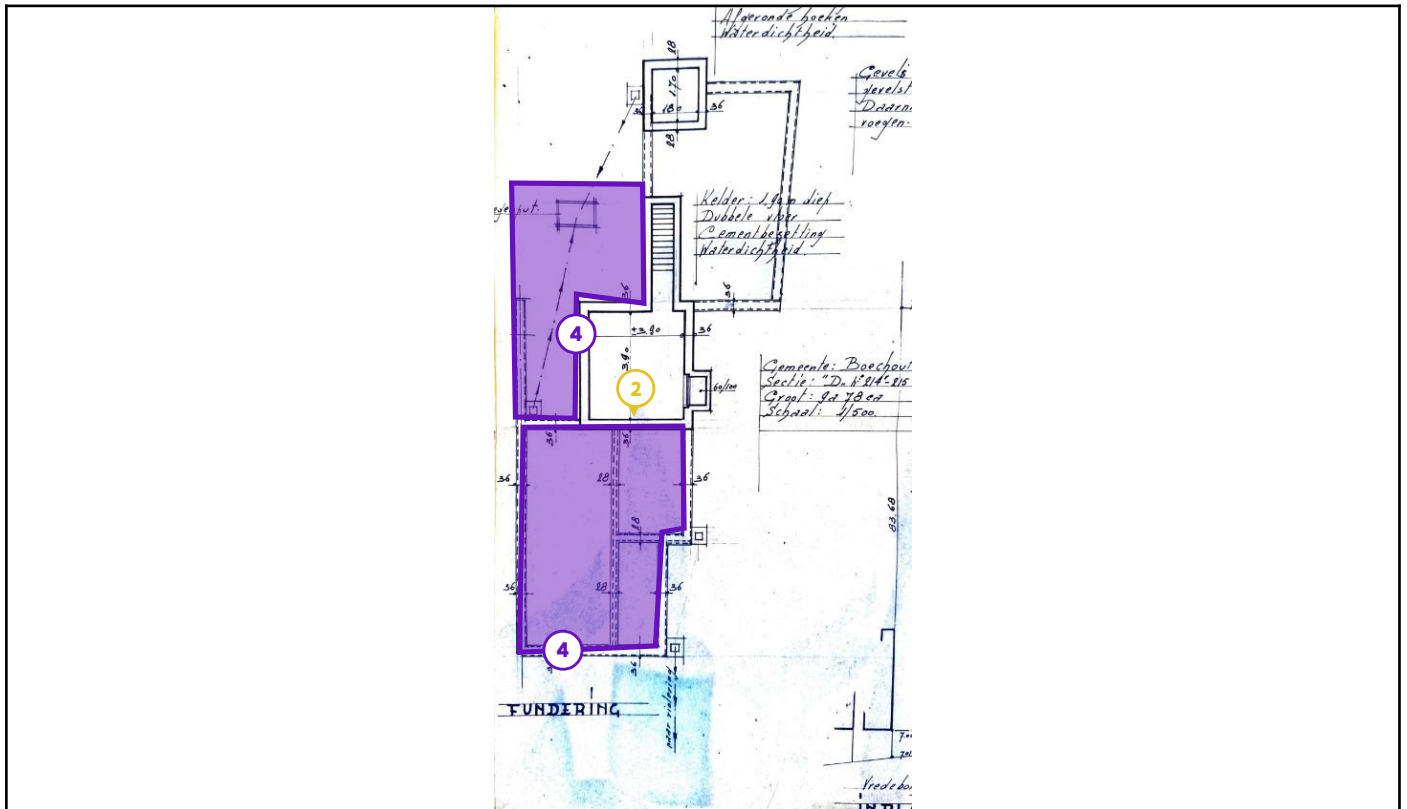
# Plan 1.4: Kelder

Beschrijving	Type	Actie
2. Elektrische meter	Asbestmateriaal	Zorgvuldig beheren
4. Kruipkelder	Beperking	-

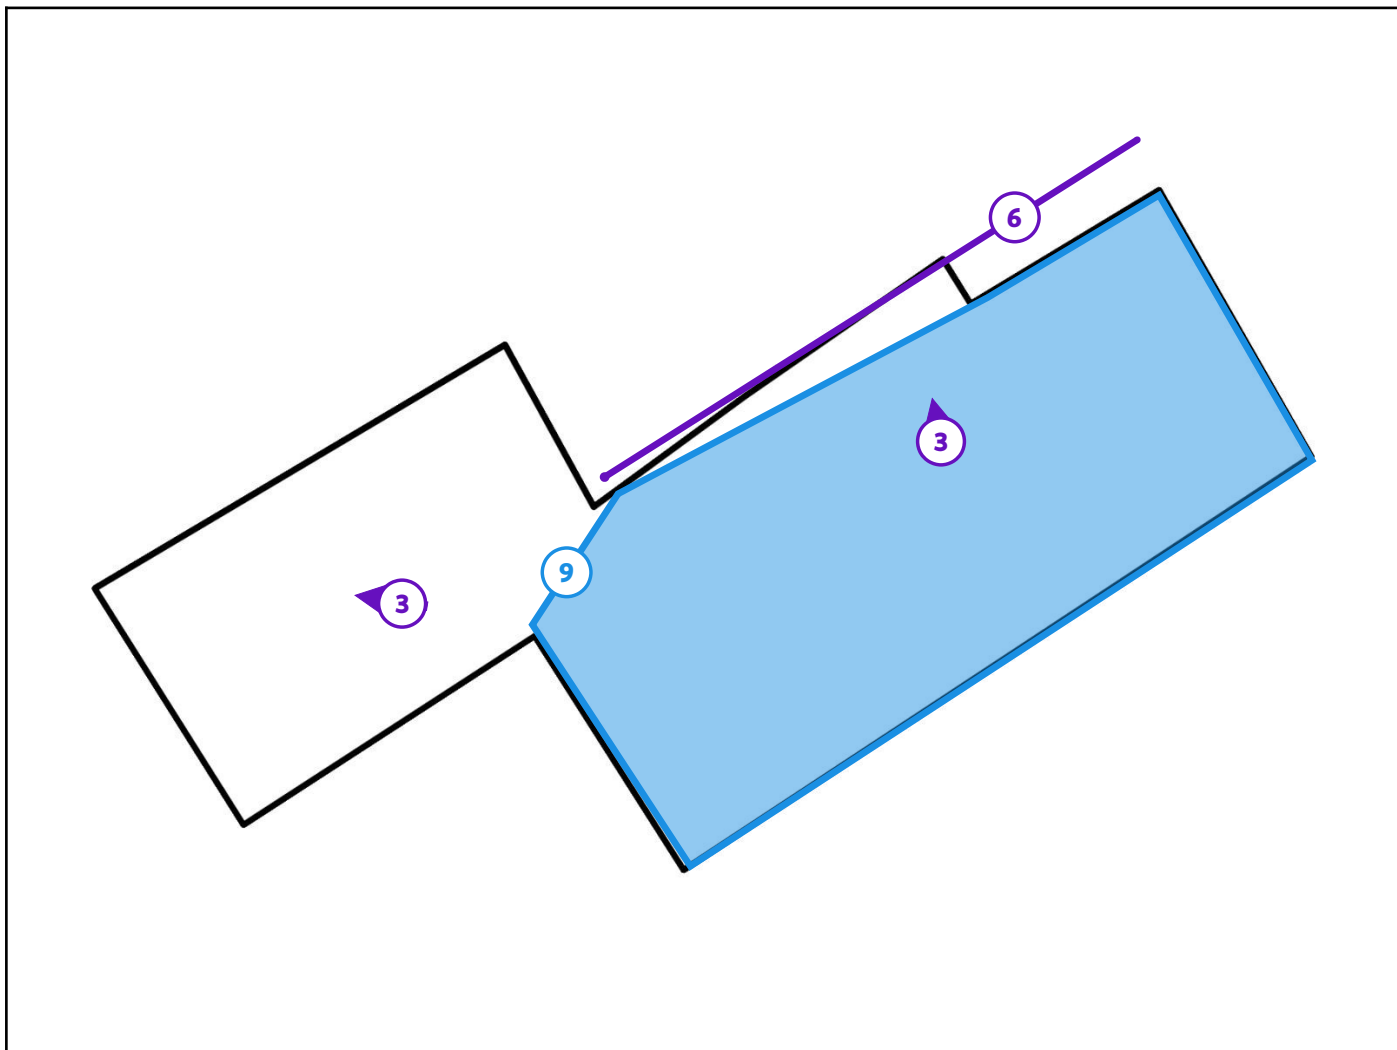
## Plan 1.6: Woning plan dak

Beschrijving	Type	Actie
3. Schouw	Beperking	-
6. Leien aan gevel en scheidingsmuur	Advies	-
9. Roofing plat dak	Geen asbest	-

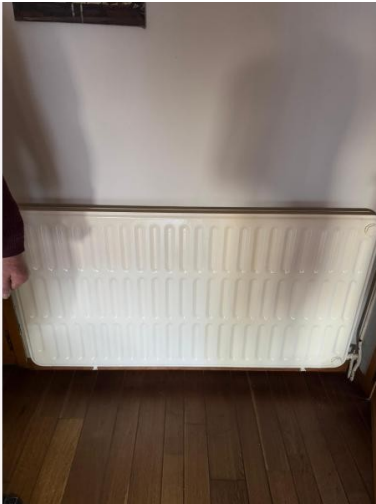
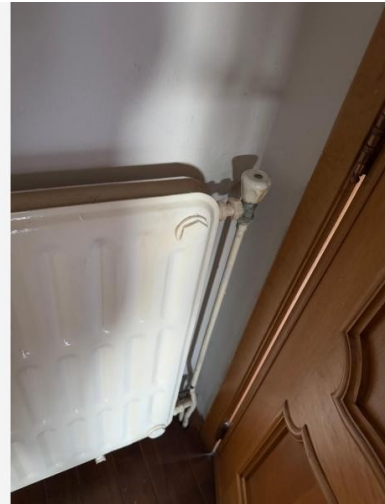
Overzichtsfoto

Detailfoto

Het asbestmateriaal valt onder de mijlpaal van 2034.

Verwijderen

Eindbeoordeling materiaalrisico	Zeer laag materiaalrisico en/of zeer lage kans op vezelvrijgave
---------------------------------	---

Gebondenheid	Categorie 2: niet-hechtgebonden met matrix
Asbestsoort (vezeltype)	Crocidoliet aanwezig
Asbestconcentratie	Hoog ( $\geq 50\%$ )
Afschermingsgraad van het gehele materiaal	Stootvaste afscherming of omkasting
Toestand van het materiaal	Licht beschadigd, licht verweerd. Intact calciumsilicaatmateriaal of categorie III 'gebondenheid'

<b>Beschrijving</b>	Pakking radiatoren
<b>Omgeving</b>	Binnen
<b>Primaire drager</b>	Ruimteverwarming
<b>Asbestmateriaal</b>	Pakking, dichting
<b>Bindmiddel van asbestmateriaal</b>	Karton - papier - viltachtig
<b>Gebondenheid op basis van bindmiddel</b>	Niet-hechtgebonden
<b>Hoeveelheid (gewicht - aantal)</b>	<ul style="list-style-type: none"><li>• 0,50 kg - 3 stuks</li></ul>
<b>Totaal gewicht</b>	1,50 kg
<b>Eenvoudig bereikbaar</b>	Ja
<b>Bevestigingswijze</b>	<ul style="list-style-type: none"><li>• Geklemd</li></ul>
<b>Identificatiemethode</b>	Vaststelling zonder monstername
<b>Destructieve handeling voor identificatie</b>	Nee
<b>Opmerking</b>	De hoeveelheid is een schatting en kan afwijken van de werkelijke toestand.

- Verwijder dit asbestmateriaal zo snel mogelijk. Volg de toestand goed op.

- Eenvoudige handelingen: mag via doe-het-zelf of door werknemer(s) met opleidingsattest eenvoudige handelingen  
Deze toepassing kan door een aannemer die over een opleidingsattest eenvoudige handelingen beschikt of door een particulier (doe-het-zelf), verwijderd worden indien er geen verhoogd risico op vrijgave van asbestvezels (max. concentratie 0,01 vezels/cm<sup>3</sup> - CODEX Art. VI.3-54) ontstaat en de toepassing voorafgaand wordt gefixeerd/bevochtigd; de individuele elementen zonder machinale werktuigen en zonder breken of gooien een voor een losgemaakt worden; en ten slotte in gesloten verpakking weggevoerd worden naar een erkend afvalpunt (recyclagepark).

In de zone mogen geen derden en/of minderjarigen aanwezig zijn en moet elke betrokken persoon steeds gepaste persoonlijke beschermingsmiddelen (P3-gelaatsmasker + handschoenen) dragen.

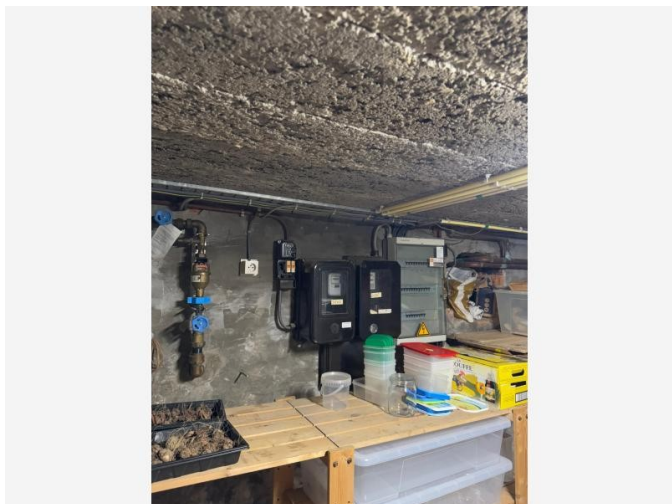
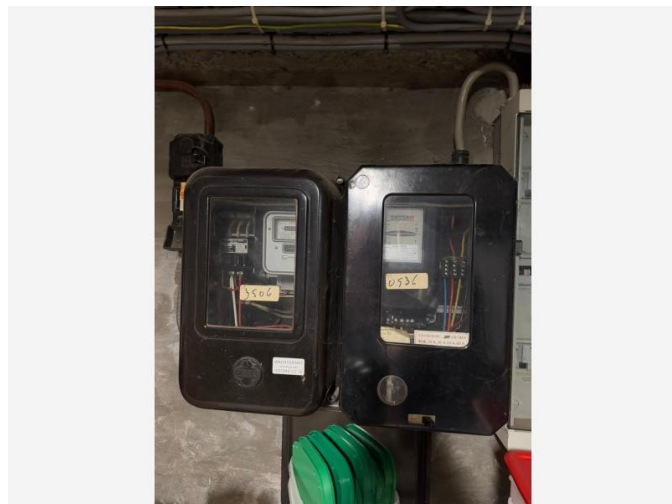
Overzichtsfoto

Detailfoto

Het asbestmateriaal valt onder de mijlpaal van 2040.

Zorgvuldig beheren

Eindbeoordeling materiaalrisico	Zeer laag materiaalrisico en/of zeer lage kans op vezelvrijgave
---------------------------------	---

Gebondenheid	Categorie 1: hechtgebonden in oorsprong
Asbestsoort (vezeltype)	Crocidoliet aanwezig
Asbestconcentratie	Laag (< 50%)
Afschermingsgraad van het gehele materiaal	Stootvaste afscherming of omkasting
Toestand van het materiaal	Onbeschadigd, niet verweerd

Beschrijving	Elektrische meter
Omgeving	Binnen
Primaire drager	Communicatie en elektrische infrastructuur en uitrusting
Asbestmateriaal	Plaat, paneel, tablet - Type Bakeliet
Bindmiddel van asbestmateriaal	Kunststof of -hars
Gebondenheid op basis van bindmiddel	Hecht
Hoeveelheid (oppervlakte - dikte - aantal)	<ul style="list-style-type: none"><li>• 0,20 m<sup>2</sup> - 1,00 cm - 2 stuks</li></ul>
Totaal volume	0,004 m <sup>3</sup>
Eenvoudig bereikbaar	Ja
Bevestigingswijze	<ul style="list-style-type: none"><li>• Geklemd</li><li>• Geschroefd</li></ul>
Identificatiemethode	Vaststelling zonder monsternamen
Destructieve handeling voor identificatie	Nee
Opmerking	De hoeveelheid is een schatting en kan afwijken van de werkelijke toestand.

- Zorg voor een veilig beheer. Vermijd het beschadigen van het asbestmateriaal. Controleer de toestand jaarlijks op wijzigingen.

- Eenvoudige handelingen: mag via doe-het-zelf of door werknemer(s) met opleidingsattest eenvoudige handelingen  
Te verwijderen door de netbeheerder.

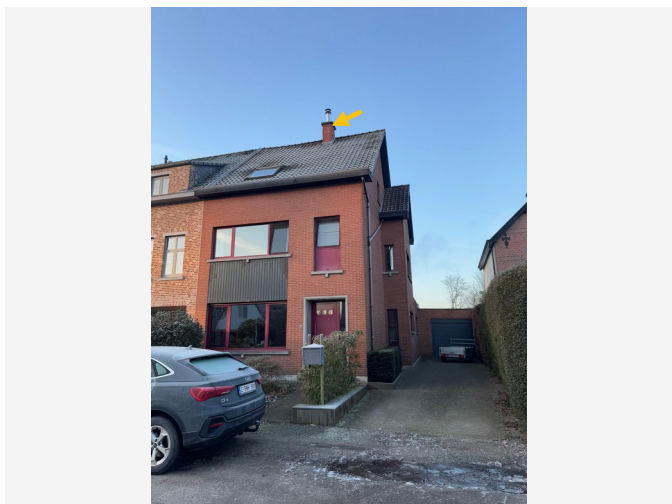
*Situeringfoto*

**Reden:** Het te onderzoeken materiaal situeert zich hoger dan 3,50 m te rekenen vanaf een veilige ondergrond

**Uitleg van de asbestdeskundige:** De schouw bevat binnenin mogelijk een asbestcement rookgaskanaal. Laat dit onderzoeken bij eventuele werken.

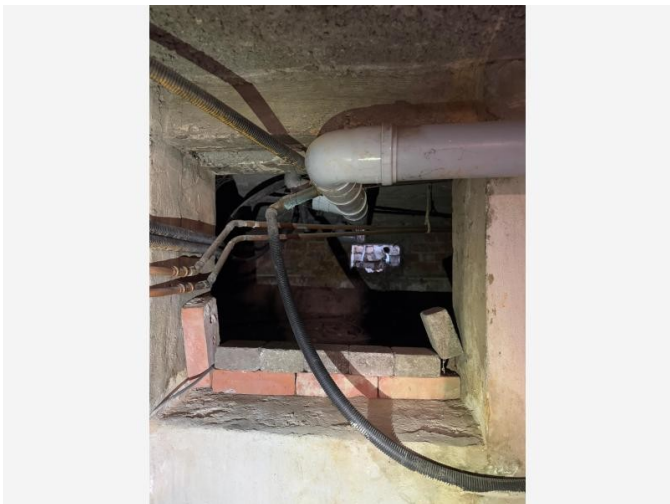
*Situeringfoto*

**Reden:** Hoogte minder dan 1,5 meter

**Uitleg van de asbestdeskundige:** Ruimtes met een hoogte lager dan 1,5 meter hoeven in het kader van een asbestattest voor verkoop of schenking niet onderzocht te worden.

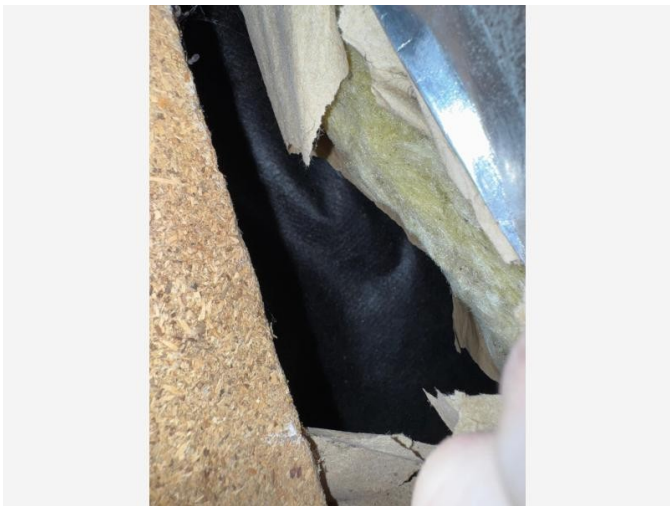
Vrije foto

Na het optillen van een pan werd geen asbestverdacht onderdak aangetroffen. Dit betekent niet dat er geen onderdak aanwezig kan zijn op plaatsen die niet gecontroleerd werden. Bij werken, laat een eventueel aangetroffen onderdak controleren op aanwezigheid van asbest.

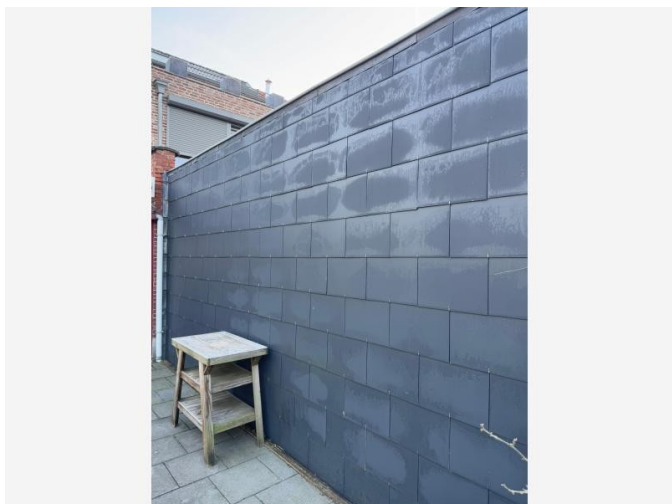
Vrije foto

De gevelleien werden vernieuwd en bevatten geen asbest.

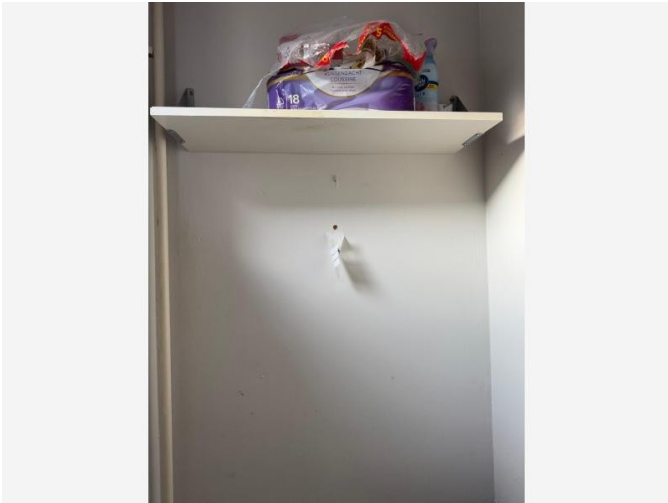
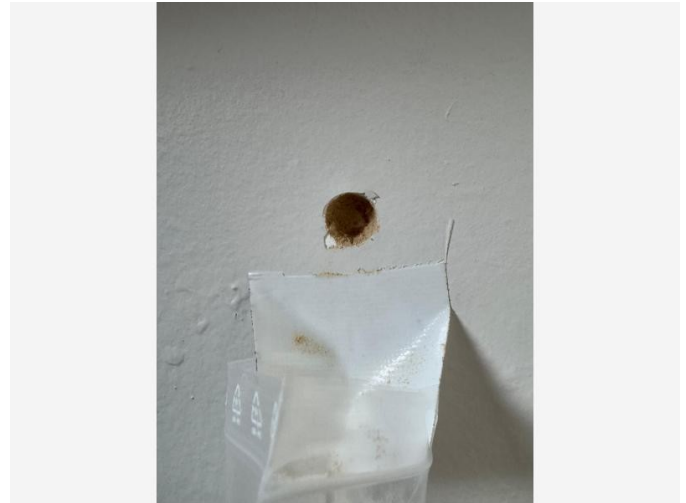
Geen asbest

#	Type	Referentie	Resultaat
8.1	Mengmonster	MM01 Pleisterwerk wanden	Geen asbest
8.2	Mengmonster	MM02 Pleisterwerk plafonds	Geen asbest

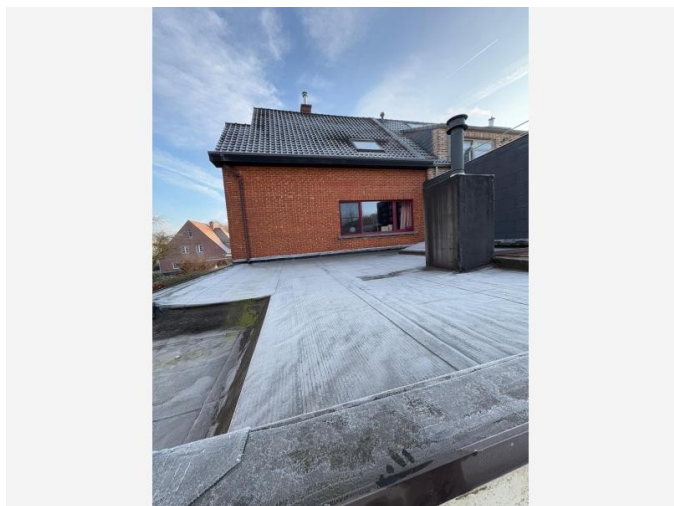
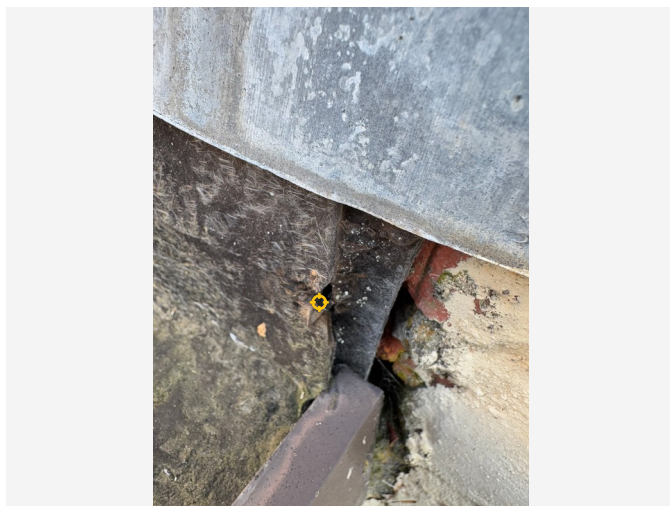
## Fiche 9: Roofing plat dak

Geen asbest

#	Type	Referentie	Resultaat
9.1	Puntmonster	MM03	Geen asbest
