Asbestinventarisatetest

Ridder Gerardilaan 62, 2650 Edegem

Attestnummer : 20241203-000101.000

Uitgegeven op : 03.12.2024

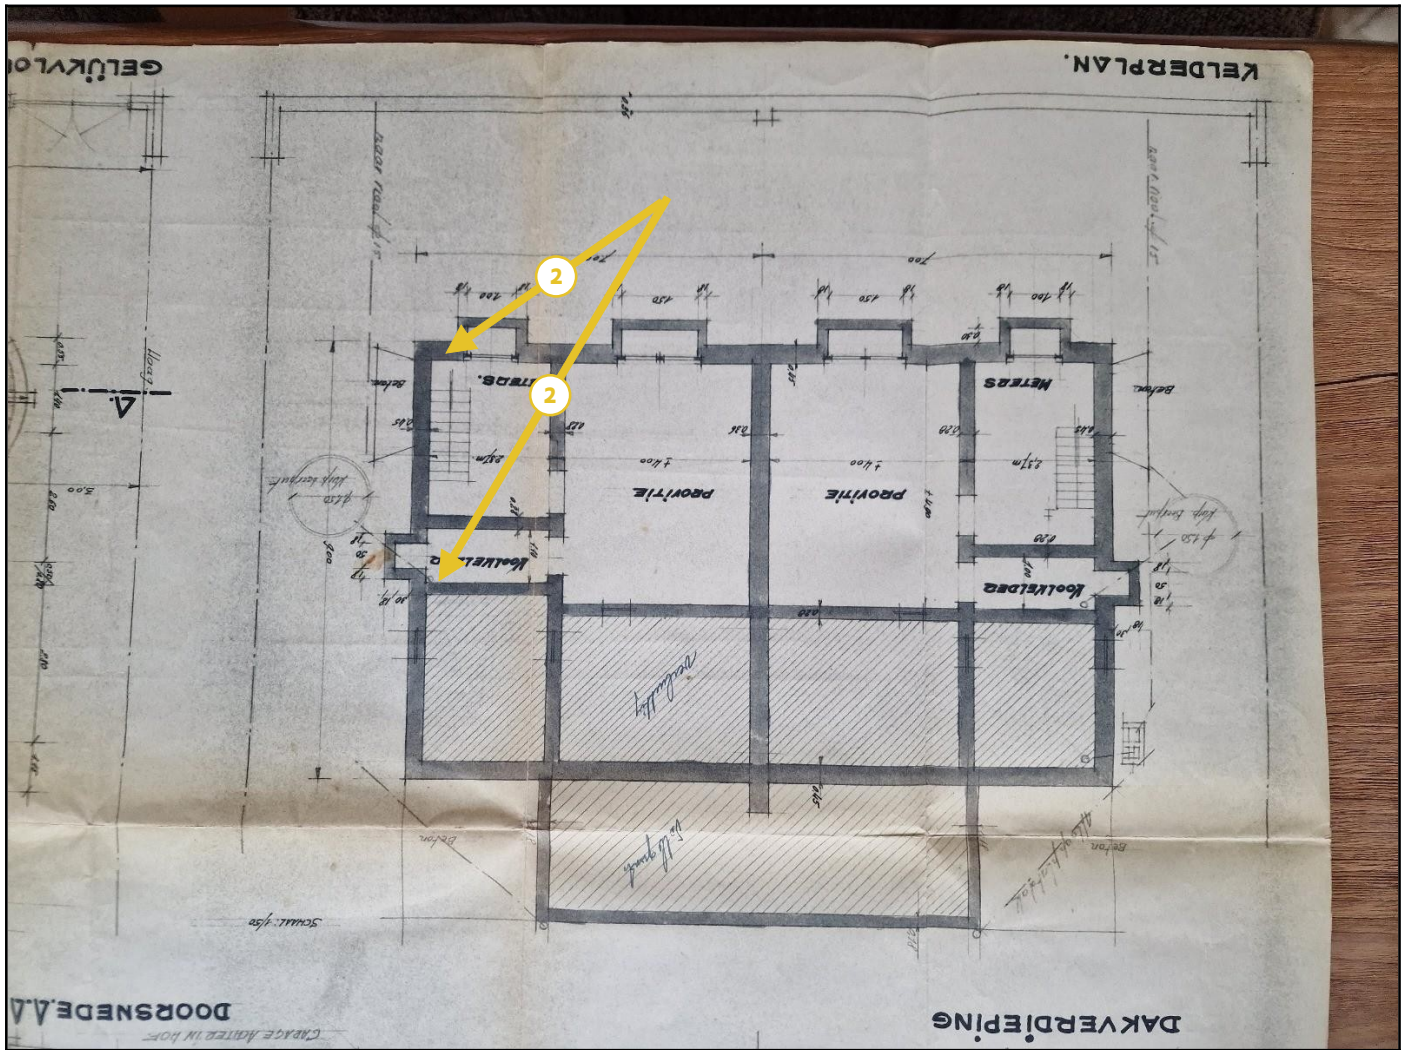
Plan 1.3: Kelder

Beschrijving	Type	Actie
2. Cementbuizen kelder	Asbestmateriaal	Zorgvuldig beheren

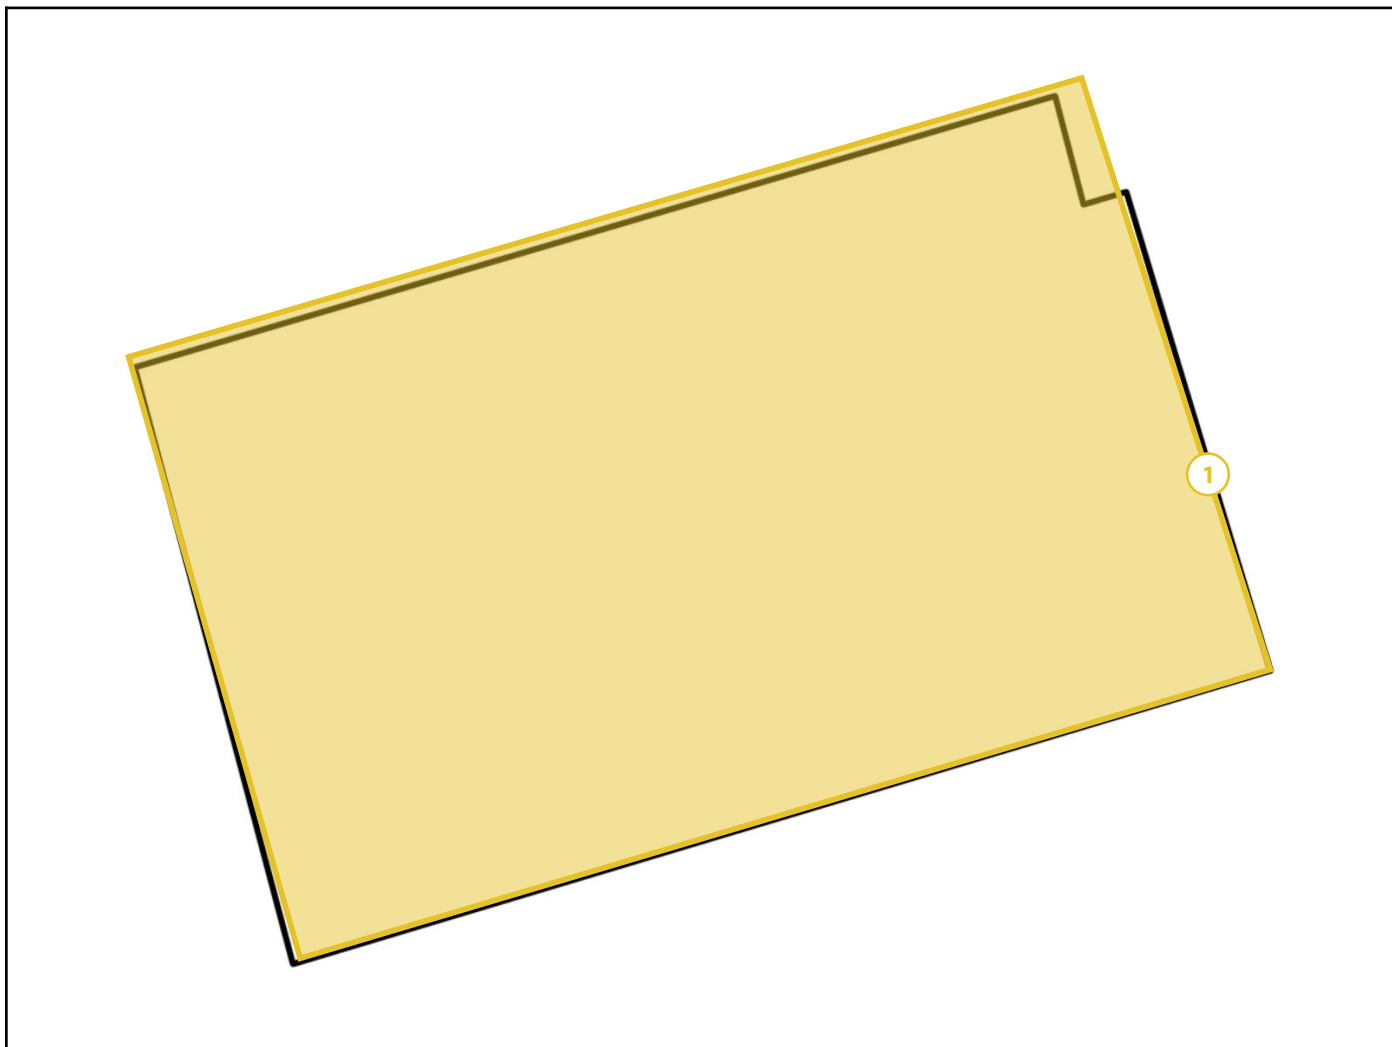
Plan 2.1: Bijgebouw plan

Beschrijving	Type	Actie
1. Roofing garage	Asbestmateriaal	Zorgvuldig beheren

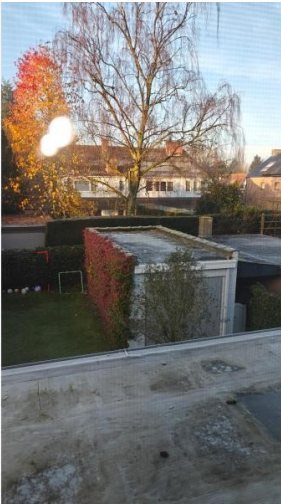
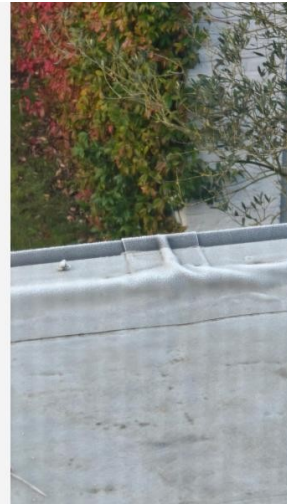
Het asbestmateriaal valt onder de mijlpaal van 2040.

Eindbeoordeling materiaalrisico	Laag materiaalrisico en/of verlaagde kans op vezelvrijgave
---------------------------------	--

Gebondenheid	Categorie 1: hechtgebonden in oorsprong
Asbestsoort (vezeltype)	Alleen chrysotiel
Asbestconcentratie	Laag (< 50%)
Afschermingsgraad van het gehele materiaal	Geheel of deels vrij aan de buitenlucht
Toestand van het materiaal	Licht beschadigd, licht verweerd. Intact calciumsilicaatmateriaal of categorie III 'gebondenheid'

Beschrijving	Roofing garage
Omgeving	Buiten
Primaire drager	Plat dak
Asbestmateriaal	Dak- en gevelbekleding - Roofing
Bindmiddel van asbestmateriaal	Bitumen (roofing, teer, asfalt)
Gebondenheid op basis van bindmiddel	Hecht
Hoeveelheid (oppervlakte - aantal)	<ul style="list-style-type: none">• 25,00 m² - 1 stuk
Totale oppervlakte	25,00 m ²
Eenvoudig bereikbaar	Ja
Bevestigingswijze	<ul style="list-style-type: none">• Verlijmd, ingegoten, versmeerd
Identificatiemethode	Vaststelling zonder monstername Motivatie: Op vraag van de eigenaar-opdrachtgever werd geen monstername uitgevoerd
Destructieve handeling voor identificatie	Nee

- Zorg voor een veilig beheer. Vermijd het beschadigen van het asbestmateriaal. Controleer de toestand jaarlijks op wijzigingen.

- Eenvoudige handelingen: enkel door erkend asbestverwijderaar. De roofing zal bij verwijdering beschadigd moeten worden.

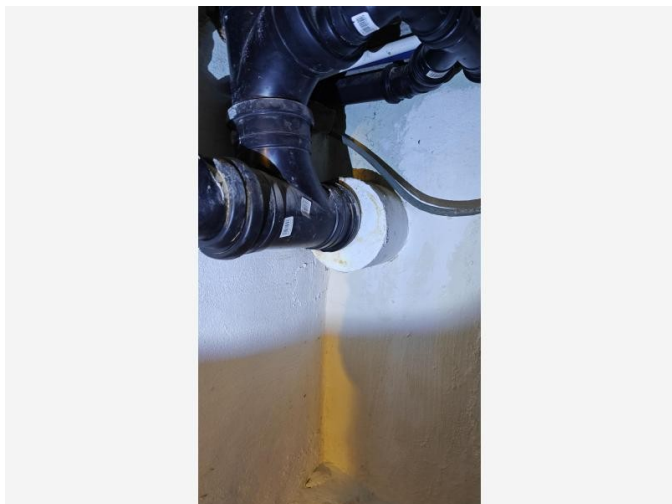
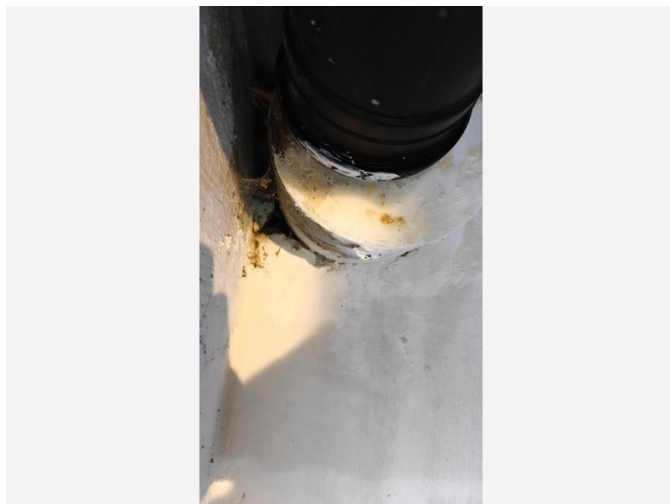
Het asbestmateriaal valt onder de mijlpaal van 2040.

Eindbeoordeling materiaalrisico	Laag materiaalrisico en/of verlaagde kans op vezelvrijgave
---------------------------------	--

Gebondenheid	Categorie 1: hechtgebonden in oorsprong
Asbestsoort (vezeltype)	Crocidoliet aanwezig
Asbestconcentratie	Laag (< 50%)
Afschermingsgraad van het gehele materiaal	Niet stootvaste afscherming
Toestand van het materiaal	Licht beschadigd, licht verweerd. Intact calciumsilicaatmateriaal of categorie III 'gebondenheid'

Beschrijving	Cementbuizen kelder
Omgeving	Binnen
Primaire drager	Binnenwand
Asbestmateriaal	Buis, koker, leiding, pijp, doorvoer
Bindmiddel van asbestmateriaal	Cement
Gebondenheid op basis van bindmiddel	Hecht
Hoeveelheid (lengte - omtrek - dikte - aantal)	<ul style="list-style-type: none">• 0,50 m - 30,00 cm - 2,00 cm - 2 stuks
Totaal volume	0,006 m ³
Eenvoudig bereikbaar	Ja
Bevestigingswijze	<ul style="list-style-type: none">• Geklemd
Identificatiemethode	Vaststelling zonder monsternamen
Destructieve handeling voor identificatie	Nee

- Zorg voor een veilig beheer. Vermijd het beschadigen van het asbestmateriaal. Controleer de toestand jaarlijks op wijzigingen.

- Eenvoudige handelingen: enkel door erkend asbestverwijderaar
De buis zal vermoedelijk beschadigd moeten worden om te kunnen verwijderen.

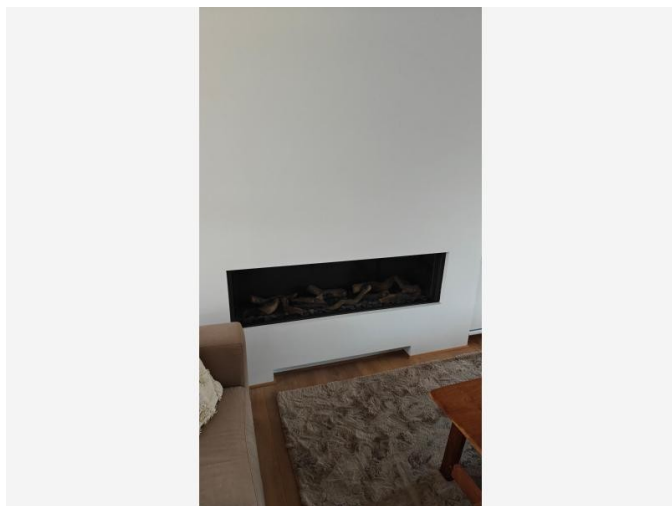
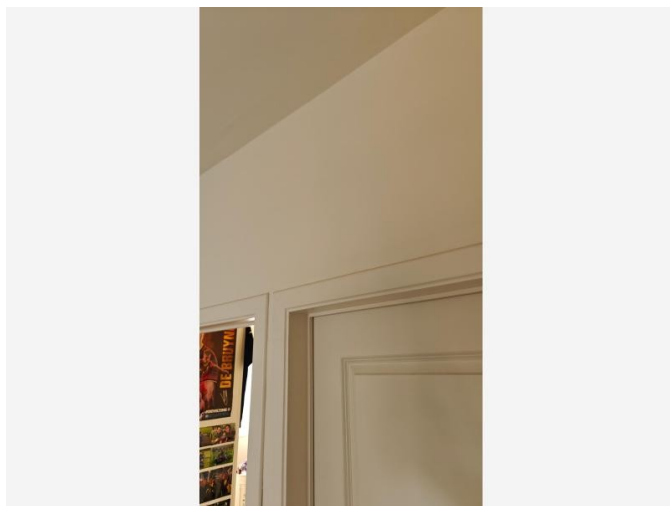
Geen asbest

#	Type	Referentie	Resultaat
4.1	Mengmonster	1	Geen asbest

Beschrijving	Pleisterwerk muren
Omgeving	Binnen
Primaire drager	Binnenwand
Bindmiddel van materiaal	Gips - kalk
Gebondenheid op basis van bindmiddel	Niet-hechtgebonden
Hoeveelheid (oppervlakte - dikte - aantal)	• 60,00 m ² - 2,00 cm - 1 stuk
Totaal volume	1,20 m ³
Identificatiemethode	Vaststelling met monsternamen
Destructieve handeling voor identificatie	Nee
Opmerking	Het pleisterwerk werd in 2011 verwijderd op de meeste plaatsen. Stalen genomen waar het oude pleisterwerk behouden werd.
