Asbestinventarisatetest

Volhardingsstraat 24, 2650 Edegem

Attestnummer : 20230312-000085.000

Uitgegeven op : 12.03.2023

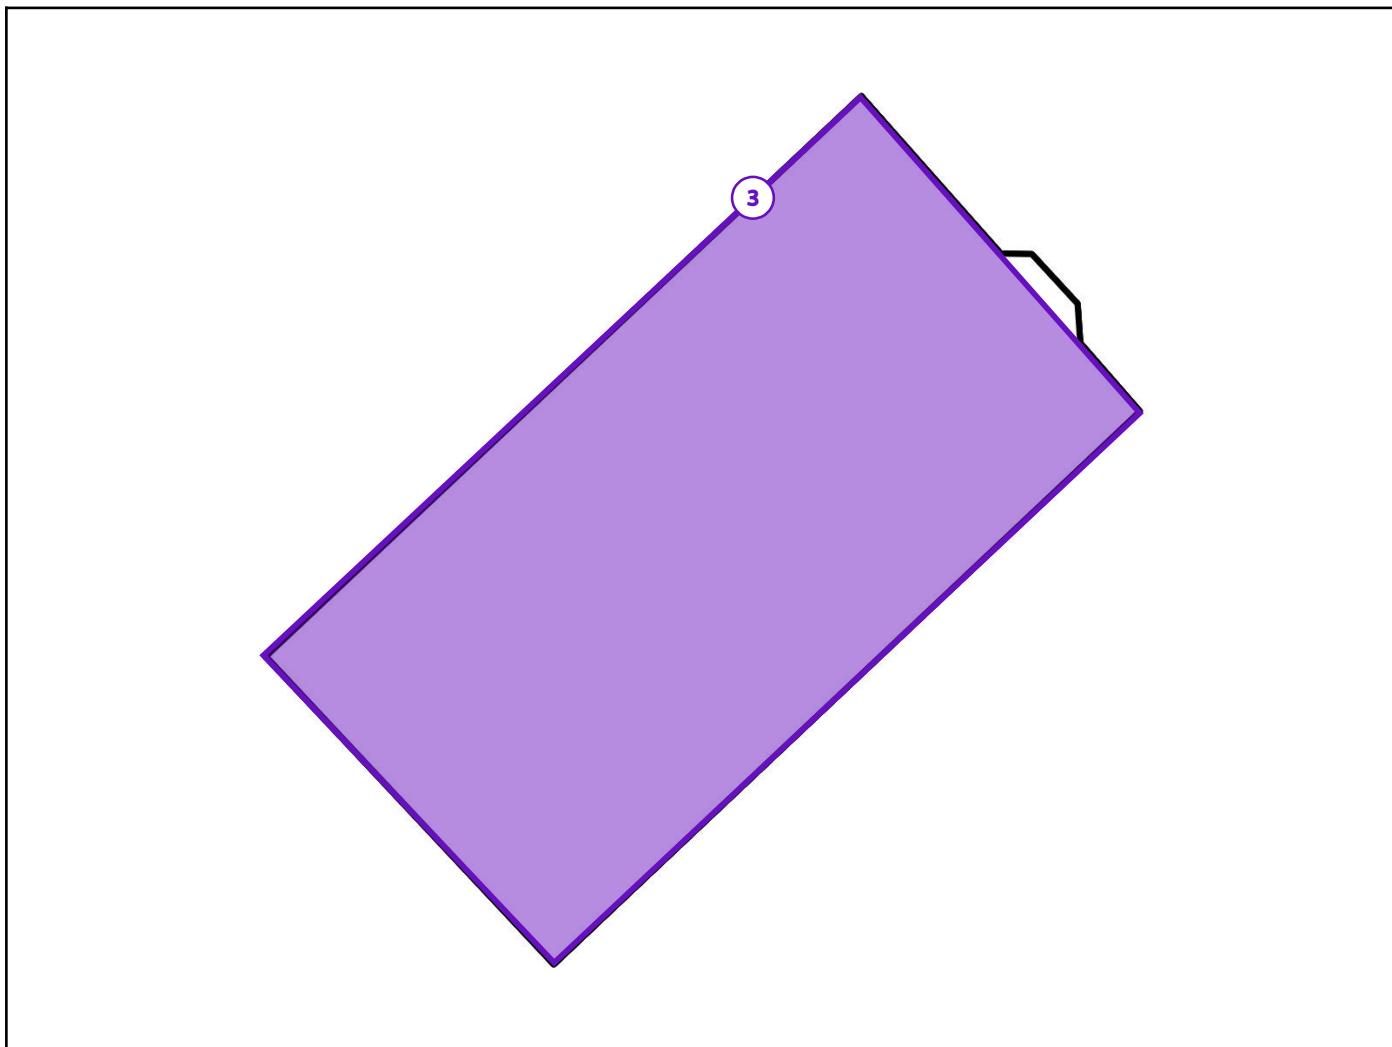
Plan 1.1: Hoofdgebouw

Beschrijving	Type	Actie
3. Plat dak	Beperking	-

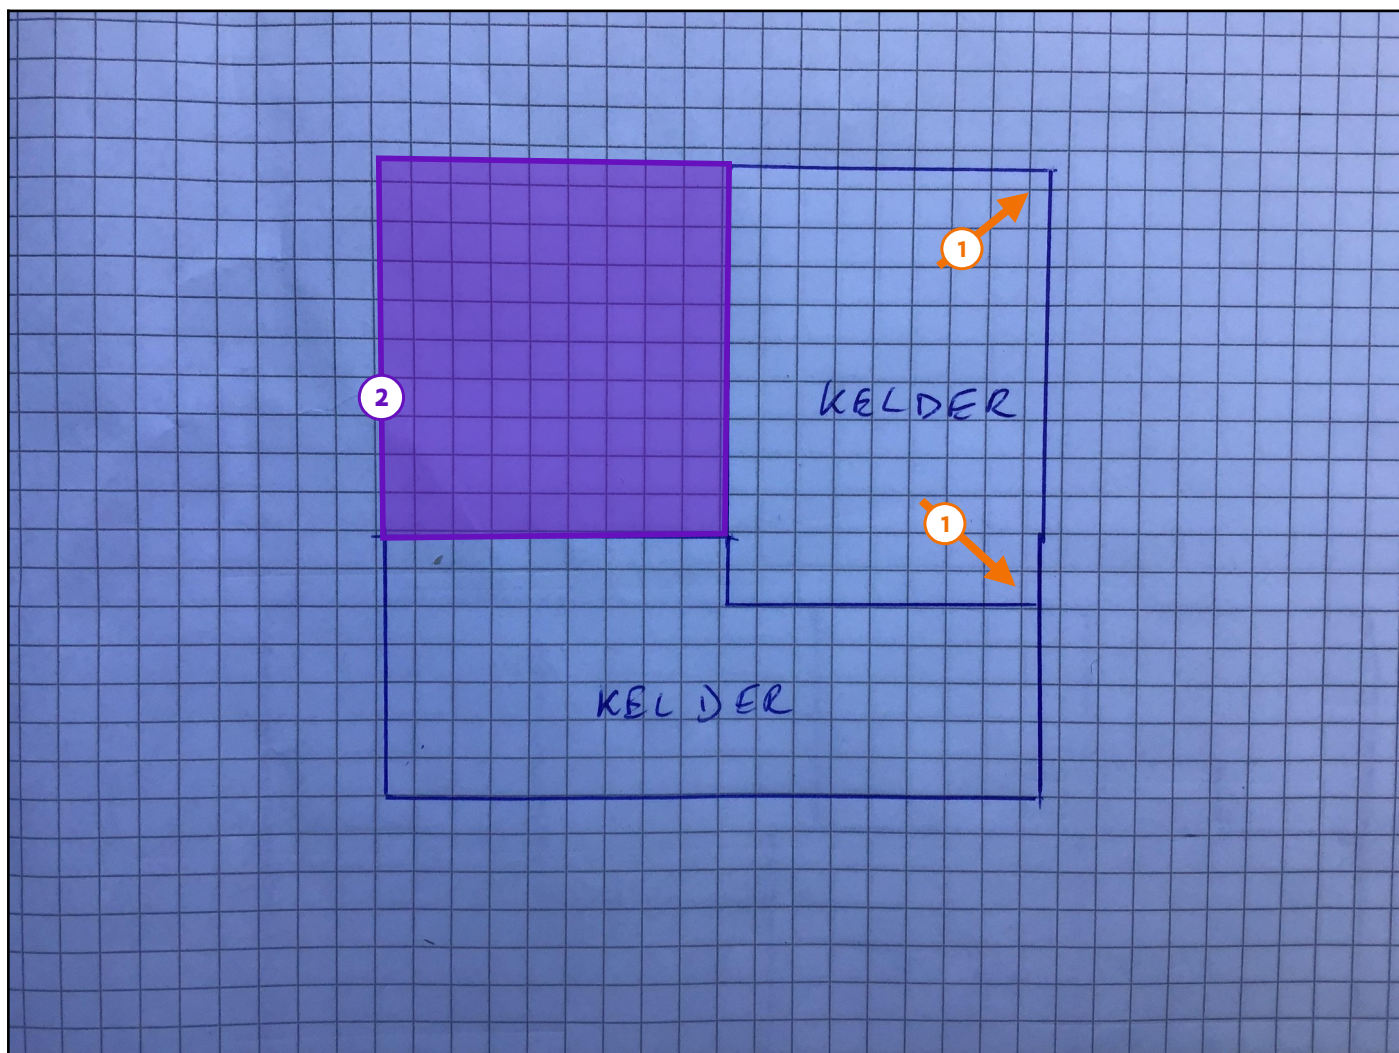
Plan 1.2: Kelder

Beschrijving	Type	Actie
1. Cementen buis	Asbestmateriaal	Verwijderen
2. Kruipkelder	Beperking	-

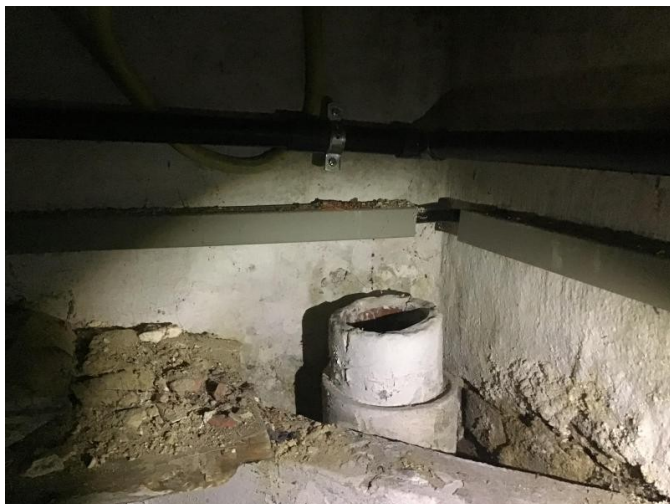
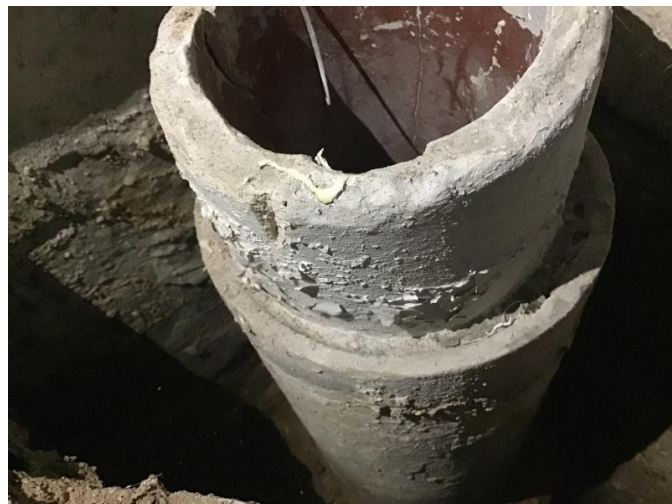
Conclusie

Het asbestmateriaal valt onder de mijlpaal van 2040.

Verwijderen

Eindbeoordeling materiaalrisico	Verhoogd materiaalrisico en/of verhoogde kans op vezelvrijgave
---------------------------------	--

Gebondenheid	Categorie 1: hechtgebonden in oorsprong
Asbestsoort (vezeltype)	Crocidoliet aanwezig
Asbestconcentratie	Laag (< 50%)
Afschermingsgraad van het gehele materiaal	Geheel of deels (ook) vrij aan de binnenlucht
Toestand van het materiaal	Licht beschadigd, licht verweerd. Intact materiaal type Pical – asbestboard of categorie III 'gebondenheid'

Beschrijving	Cementen buis
Omgeving	Binnen
Primaire drager	Sanitaire infrastructuur en uitrusting (toe- en afvoer)
Asbestmateriaal	Buis, koper, leiding, pijp, doorvoer
Bindmiddel van asbestmateriaal	Cement
Gebondenheid op basis van bindmiddel	Hecht

Hoeveelheid (lengte - omtrek - dikte - aantal)	<ul style="list-style-type: none"> • 1,00 m - 30,00 cm - 1,50 cm - 1 stuk
Totaal volume	0,005 m ³
Eenvoudig bereikbaar	Ja
Bevestigingswijze	<ul style="list-style-type: none"> • Verlijmd, ingegoten, versmeerd
Identificatiemethode	Vaststelling zonder monstername
Destructieve handeling voor identificatie	Nee

- Zorg voor een veilig beheer. Vermijd het beschadigen van het asbestmateriaal. Controleer de toestand jaarlijks op wijzigingen.

- Eenvoudige handelingen: mag via doe-het-zelf of door werknemer(s) met opleidingsattest eenvoudige handelingen
Voor een asbestverdachte cementen buis voorziet de wet geen verplichting om deze asbestverdachte toepassing te laten verwijderen door een firma met een opleidingsattest eenvoudige handelingen. U mag, in principe, ongeacht beschadigingen of vrije asbestvezels, deze asbesttoepassing zelf verwijderen met inachtneming van de nodige veiligheidsmaatregelen om uzelf en uw omgeving te beschermen. Een beschadigde asbesttoepassing in slechte staat kan makkelijk verder breken of vergruizen. Er komen dan schadelijke asbestvezels vrij die ingeademd kunnen worden.

De verwijdering van het materiaal moet met de nodige zorg en veiligheidsvoorzieningen gebeuren.

U mag enkel een beschadigde of verweerde asbesttoepassing verwijderen indien :

- er niemand anders in de buurt is
- de asbesttoepassing niet verder beschadigd raakt of vergruist

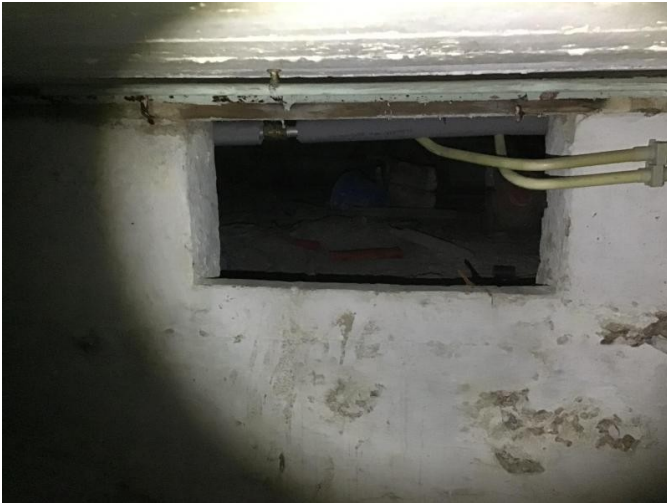
Permanente beperking

Reden: Hoogte < 1,50 m

Uitleg van de asbestdeskundige: De kruipruimte was niet betreedbaar wegens de beperkte hoogte.

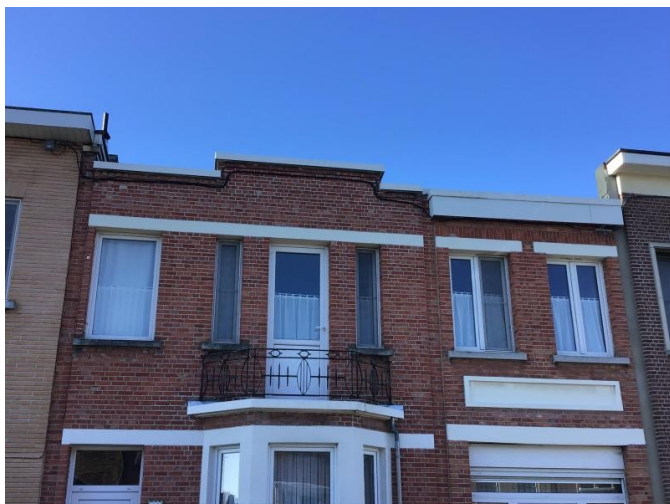
Tijdelijke beperking

Reden: Het te onderzoeken materiaal situeert zich hoger dan 3,50 m te rekenen vanaf een veilige ondergrond

Uitleg van de asbestdeskundige: Omwille van de hoogte is het inspectiegebied niet toegankelijk behalve met gespecialiseerd materiaal (hoogtewerker). Dit gespecialiseerde materiaal was niet ter plaatse tijdens het inspectiebezoek. De roofing op het dak werd vervangen in 2015.

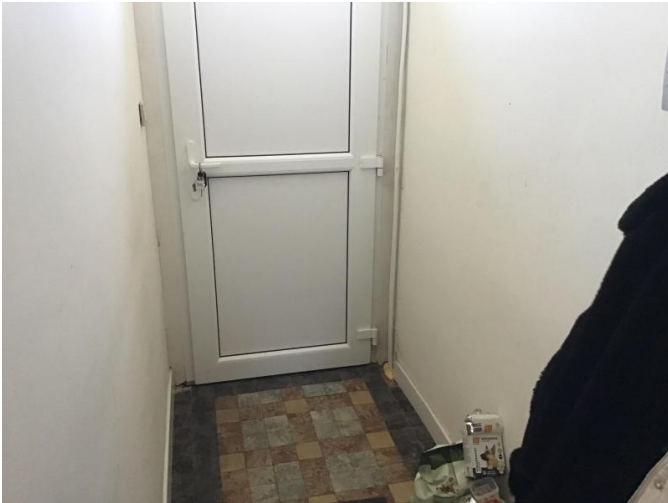
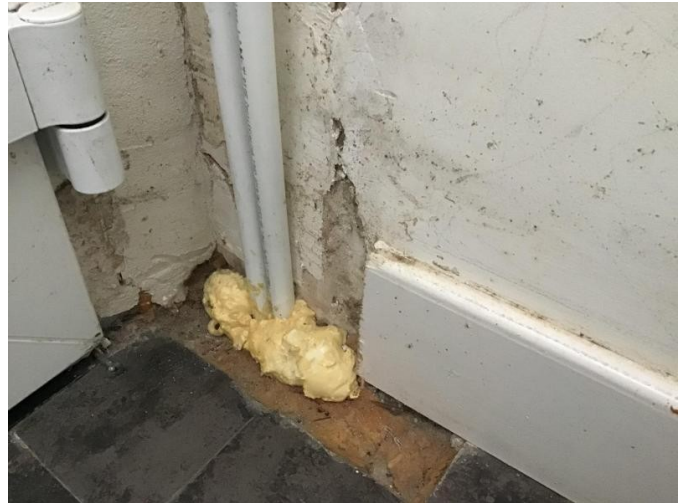
Fiche 4: Pleisterwerk muren

Geen asbest

#	Type	Referentie	Resultaat
4.1	Mengmonster	MM01	Geen asbest

Beschrijving	Pleisterwerk muren
Omgeving	Binnen
Primaire drager	Binnenwand

Bindmiddel van materiaal	Gips - kalk
Gebondenheid op basis van bindmiddel	Niet-hechtgebonden
Hoeveelheid (oppervlakte - dikte - aantal)	• 1,00 m ² - 1,00 cm - 1 stuk
Totaal volume	0,01 m ³
Identificatiemethode	Vaststelling met monstername
Destructieve handeling voor identificatie	Nee
Opmerking	Alle plafonds bestaan uit houtvezelplaten en plafondbelangen.

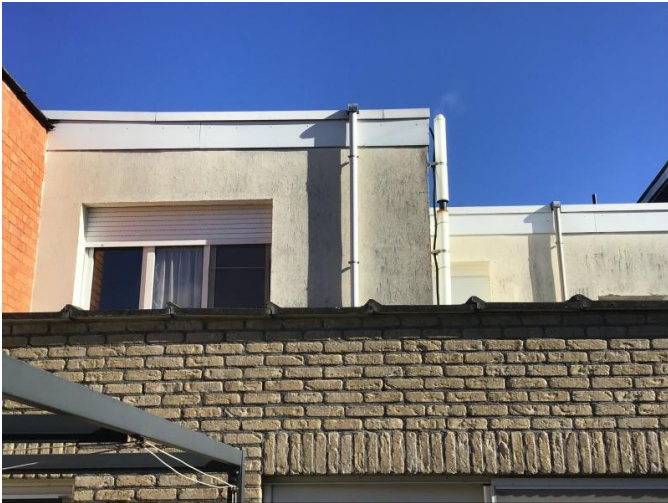
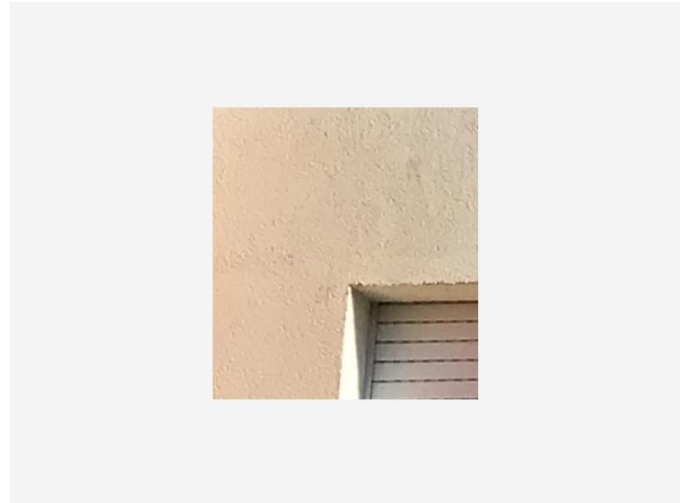
Fiche 5: Crepi

Geen asbest

Beschrijving	Crepi
Omgeving	Buiten
Identificatiemethode	Vaststelling met bewijsdocument, zonder monstername
Destructieve handeling voor identificatie	Nee

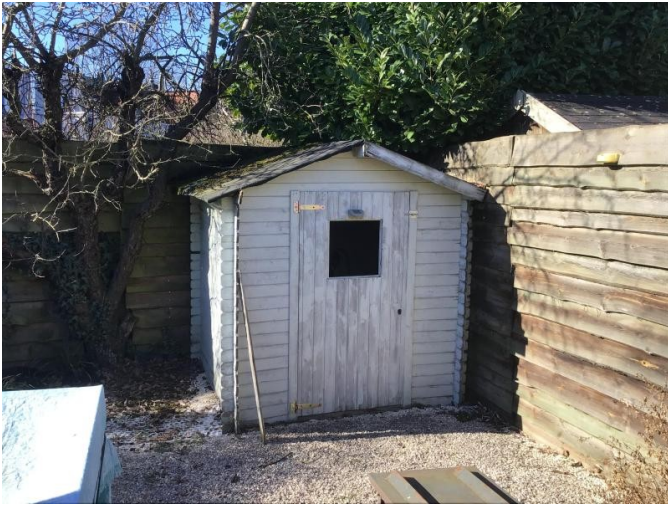
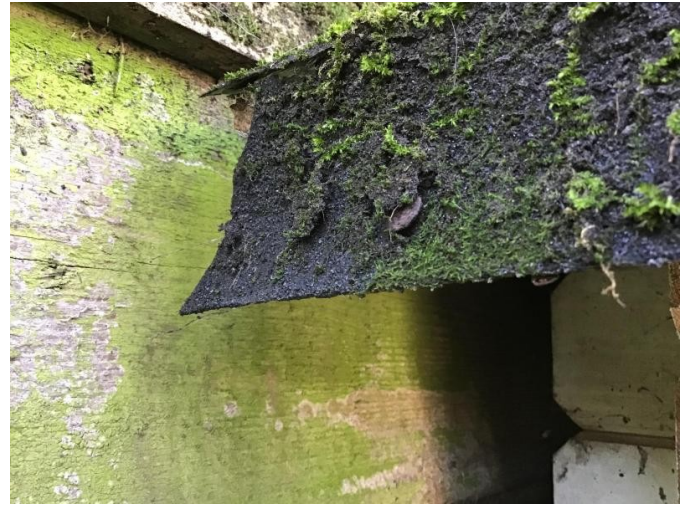
Fiche 6: Roofing tuinhuis

Geen asbest

#	Type	Referentie	Resultaat
6.1	Puntmonster	MM02	Geen asbest

Beschrijving	Roofing tuinhuis
Omgeving	Buiten
Primaire drager	Schuin dak
Bindmiddel van materiaal	Bitumen (roofing, teer, asfalt)

Gebondenheid op basis van bindmiddel	Hecht
Hoeveelheid (oppervlakte - aantal)	• 4,00 m ² - 1 stuk
Totale oppervlakte	4,00 m ²
Identificatiemethode	Vaststelling met monstername
Destructieve handeling voor identificatie	Nee

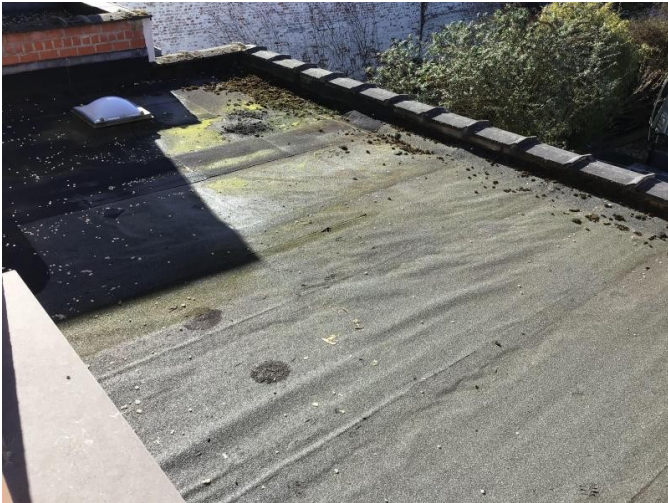
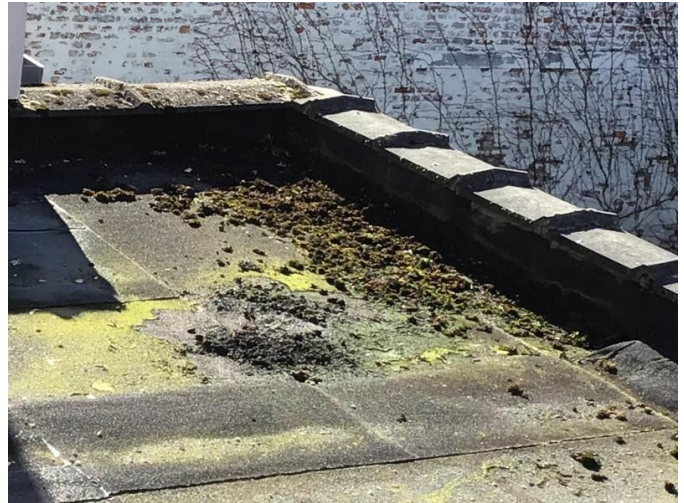
Fiche 7: Roofing uitbouw

Geen asbest

Beschrijving	Roofing uitbouw
Omgeving	Buiten
Identificatiemethode	Vaststelling met bewijsdocument, zonder monstername
Destructieve handeling voor identificatie	Nee
