Asbestinventarisatetest

Pierstraat 377, 2840 Rumst

Attestnummer : 20241028-000024.000

Uitgegeven op : 28.10.2024

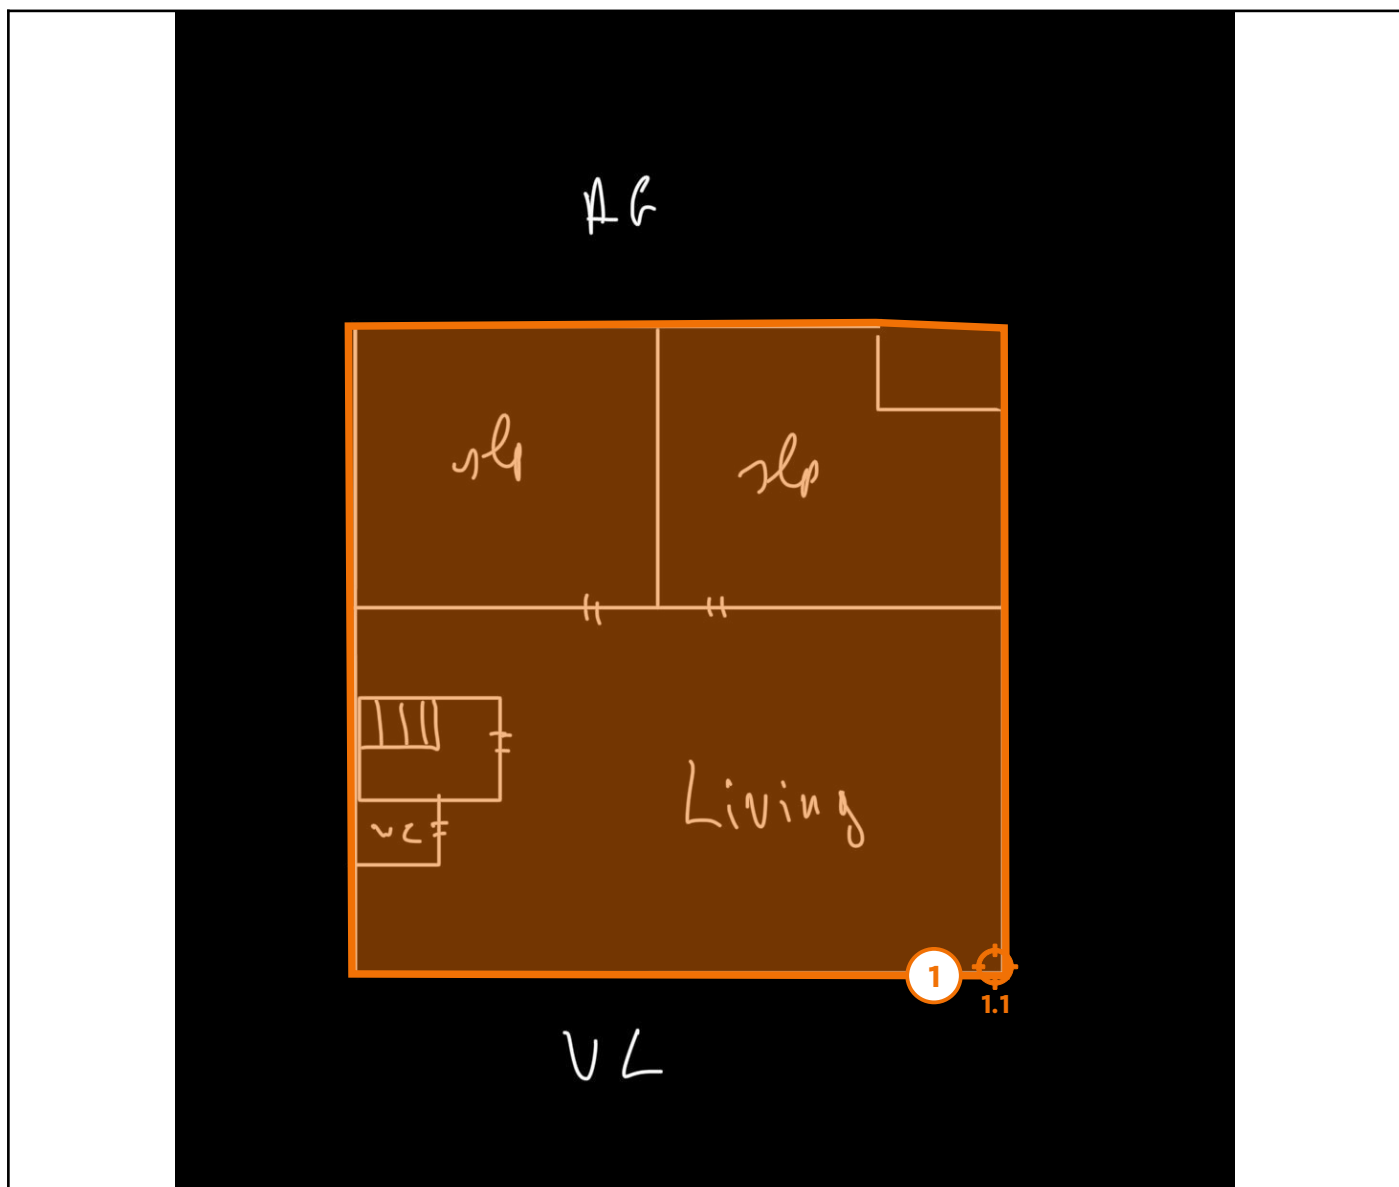
Plan 1.4: 1De dak

Beschrijving	Type	Actie
1. Dakleien	Asbestmateriaal	Verwijderen
1.1 Code: MM03	Puntmonster	-

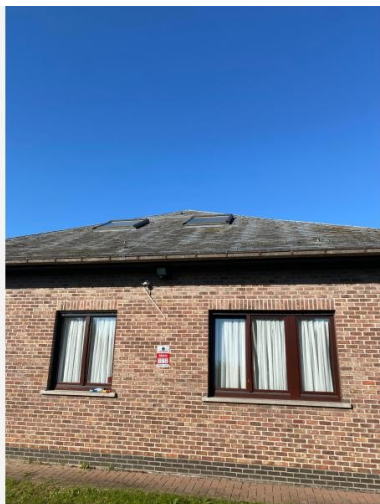
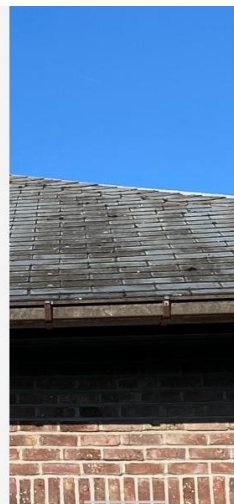
Het asbestmateriaal valt onder de mijlpaal van 2034.

Eindbeoordeling materiaalrisico	Laag materiaalrisico en/of verlaagde kans op vezelvrijgave
---------------------------------	--

#	Type	Referentie	Resultaat
1.1	Puntmonster	MM03	Chrysotiel

Beschrijving	Dakleien
Omgeving	Buiten
Primaire drager	Schuin dak
Asbestmateriaal	Dak- en gevelbekleding - Lei, shingle
Bindmiddel van asbestmateriaal	Cement
Gebondenheid op basis van bindmiddel	Hecht
Hoeveelheid (oppervlakte - aantal)	<ul style="list-style-type: none">• 100,00 m² - 1 stuk
Totale oppervlakte	100,00 m ²
Eenvoudig bereikbaar	Ja
Bevestigingswijze	<ul style="list-style-type: none">• Geklemd
Identificatiemethode	Vaststelling met monstername
Destructieve handeling voor identificatie	Nee
Opmerking	Hoeveelheid is slechts een schatting

Verwijderen

- Zorg voor een veilig beheer. Vermijd het beschadigen van het asbestmateriaal. Controleer de toestand jaarlijks op wijzigingen.
- Zorg voor een veilig beheer en verwijder dit asbestmateriaal wanneer het bij werken eenvoudig bereikbaar wordt. Controleer de toestand jaarlijks op wijzigingen.

- Eenvoudige handelingen: mag via doe-het-zelf of door werknemer(s) met opleidingsattest eenvoudige handelingen
Volgens de voorwaarden van OVAM

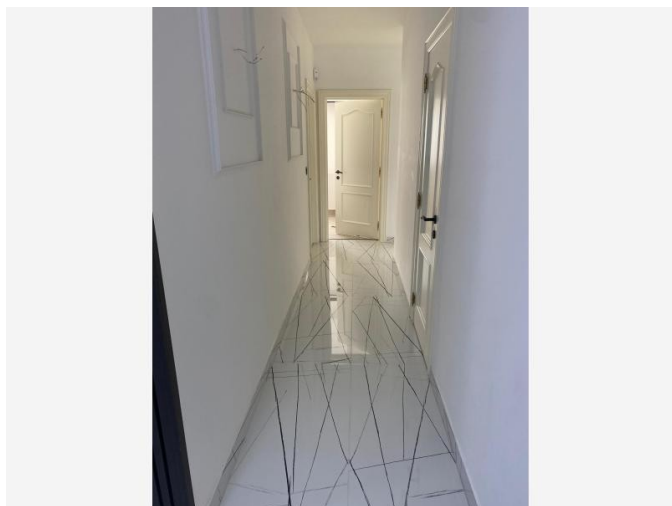
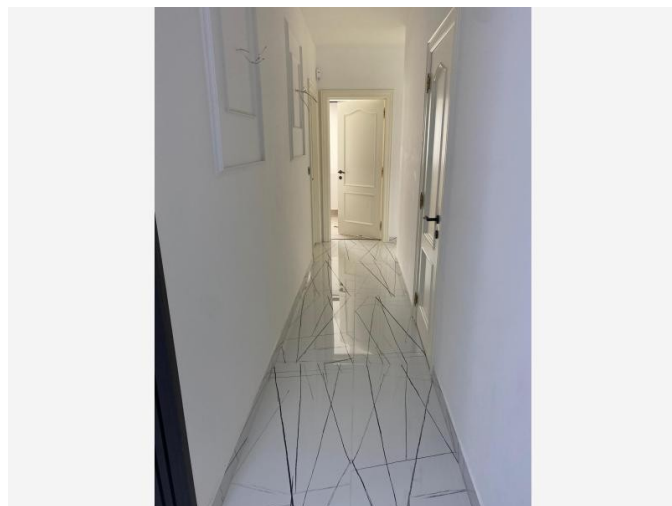
Geen asbest

#	Type	Referentie	Resultaat
3.1	Mengmonster	MM01	Geen asbest

Beschrijving	Pleister
Omgeving	Binnen
Primaire drager	Binnenwand
Bindmiddel van materiaal	Gips - kalk
Gebondenheid op basis van bindmiddel	Niet-hechtgebonden
Hoeveelheid (oppervlakte - dikte - aantal)	• 120,00 m ² - 2,00 cm - 1 stuk
Totaal volume	2,40 m ³
Identificatiemethode	Vaststelling met monstername
Destructieve handeling voor identificatie	Nee
Opmerking	Hoeveelheid is slechts een schatting

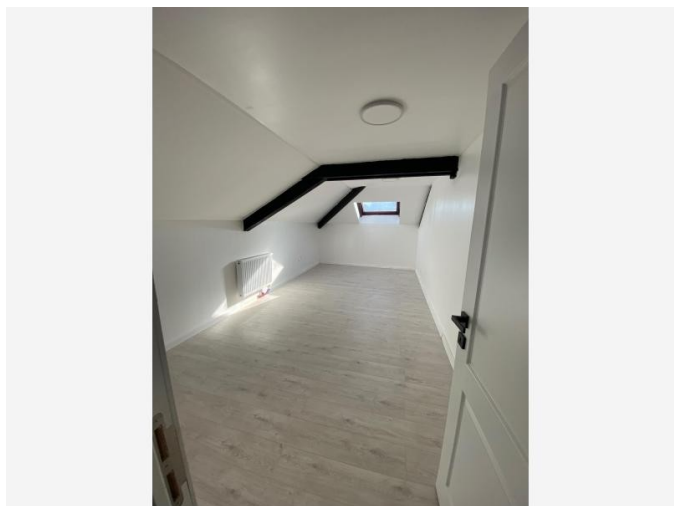
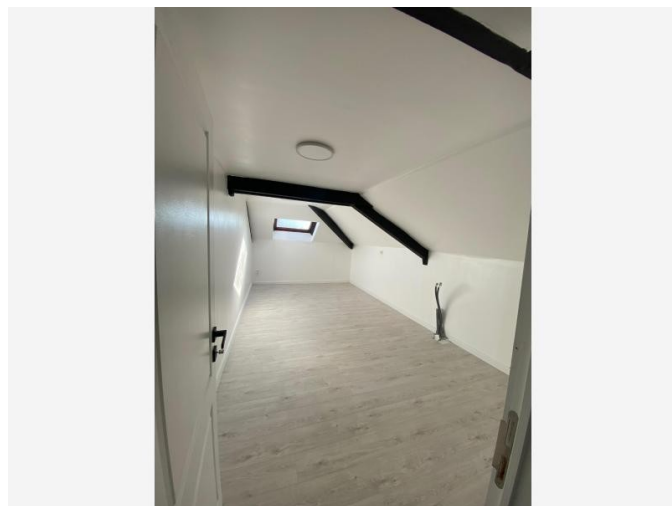
Geen asbest

#	Type	Referentie	Resultaat
4.1	Mengmonster	MM02	Geen asbest

Beschrijving	Plafond
Omgeving	Binnen
Primaire drager	Plafond
Bindmiddel van materiaal	Gips - kalk
Gebondenheid op basis van bindmiddel	Niet-hechtgebonden
Hoeveelheid (oppervlakte - dikte - aantal)	• 110,00 m ² - 2,00 cm - 1 stuk
Totaal volume	2,20 m ³
Identificatiemethode	Vaststelling met monstername
Destructieve handeling voor identificatie	Nee
Opmerking	Hoeveelheid is slechts een schatting

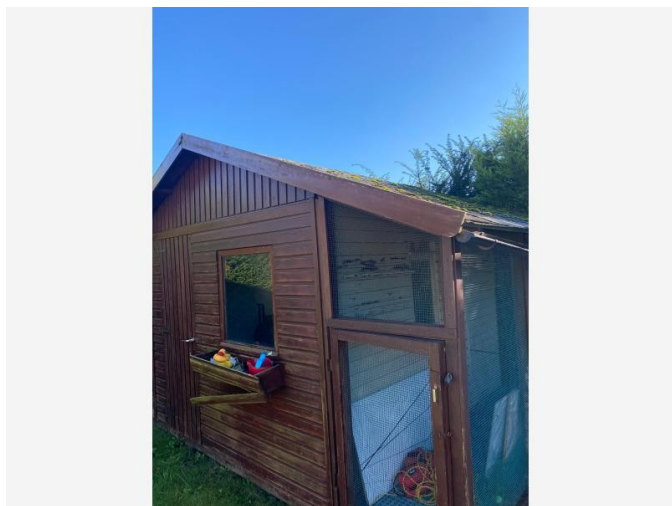
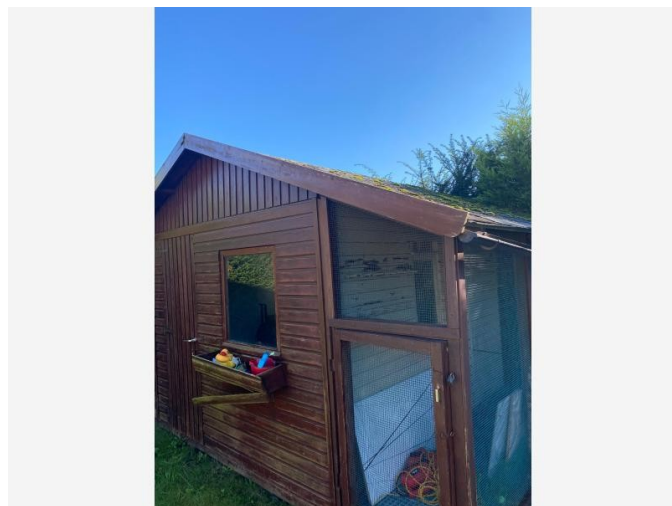
Geen asbest

#	Type	Referentie	Resultaat
5.1	Puntmonster	MM04	Geen asbest

Beschrijving	Roofing tuinhuis
Omgeving	Buiten
Primaire drager	Schuin dak
Bindmiddel van materiaal	Bitumen (roofing, teer, asfalt)
Gebondenheid op basis van bindmiddel	Hecht
Hoeveelheid (oppervlakte - aantal)	• 10,00 m ² - 1 stuk
Totale oppervlakte	10,00 m ²
Identificatiemethode	Vaststelling met monsternamen
Destructieve handeling voor identificatie	Nee
Opmerking	Hoeveelheid is slechts een schatting
