Asbestinventarisatetest

Falconlaan 2, 2547 Lint

Attestnummer : 20241125-000087.000

Uitgegeven op : 25.11.2024

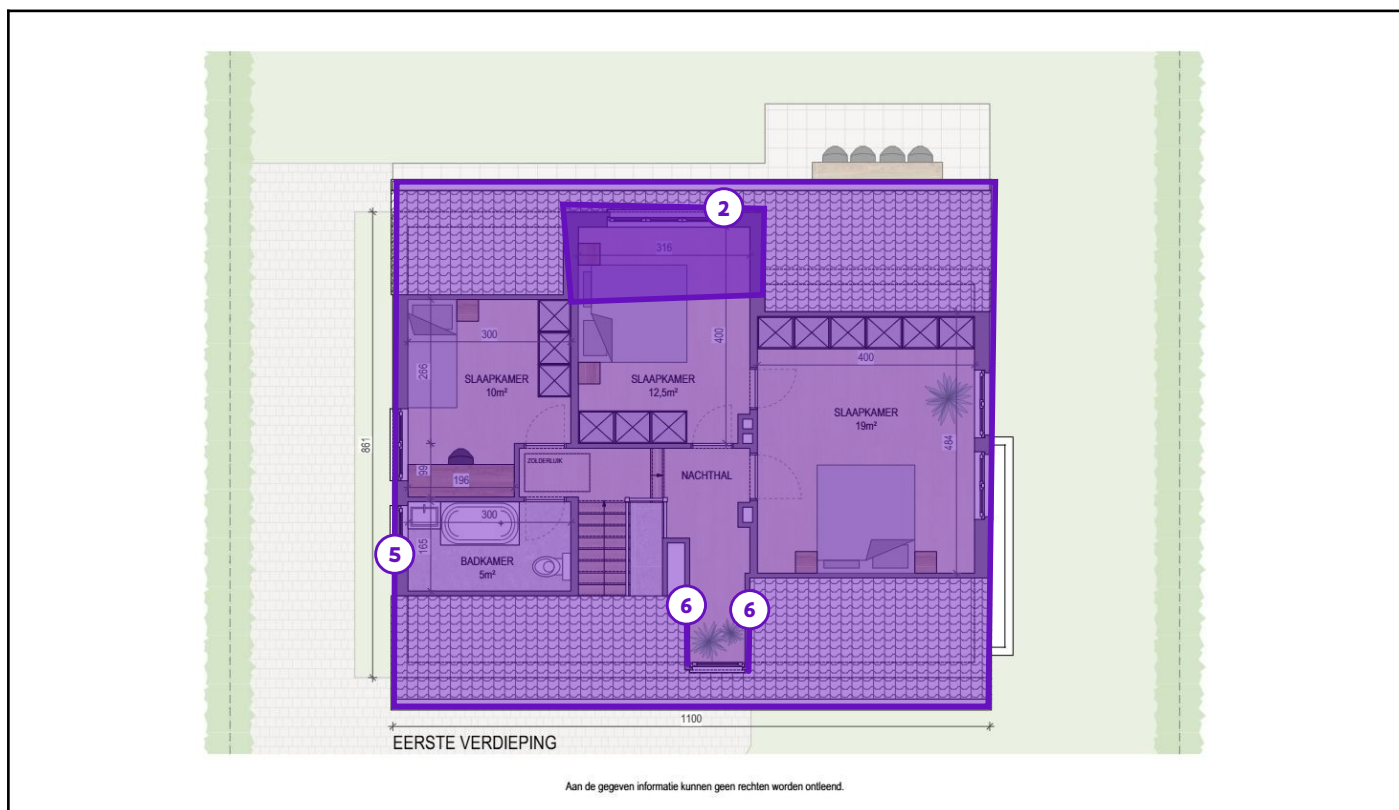
Plan 1.2: Plan - 1eV - Falconlaan 2

Beschrijving	Type	Actie
2. Dak dakkapel	Beperking	-
5. Onderdak	Advies	-
6. Leien dakkapel voorzijde	Advies	-

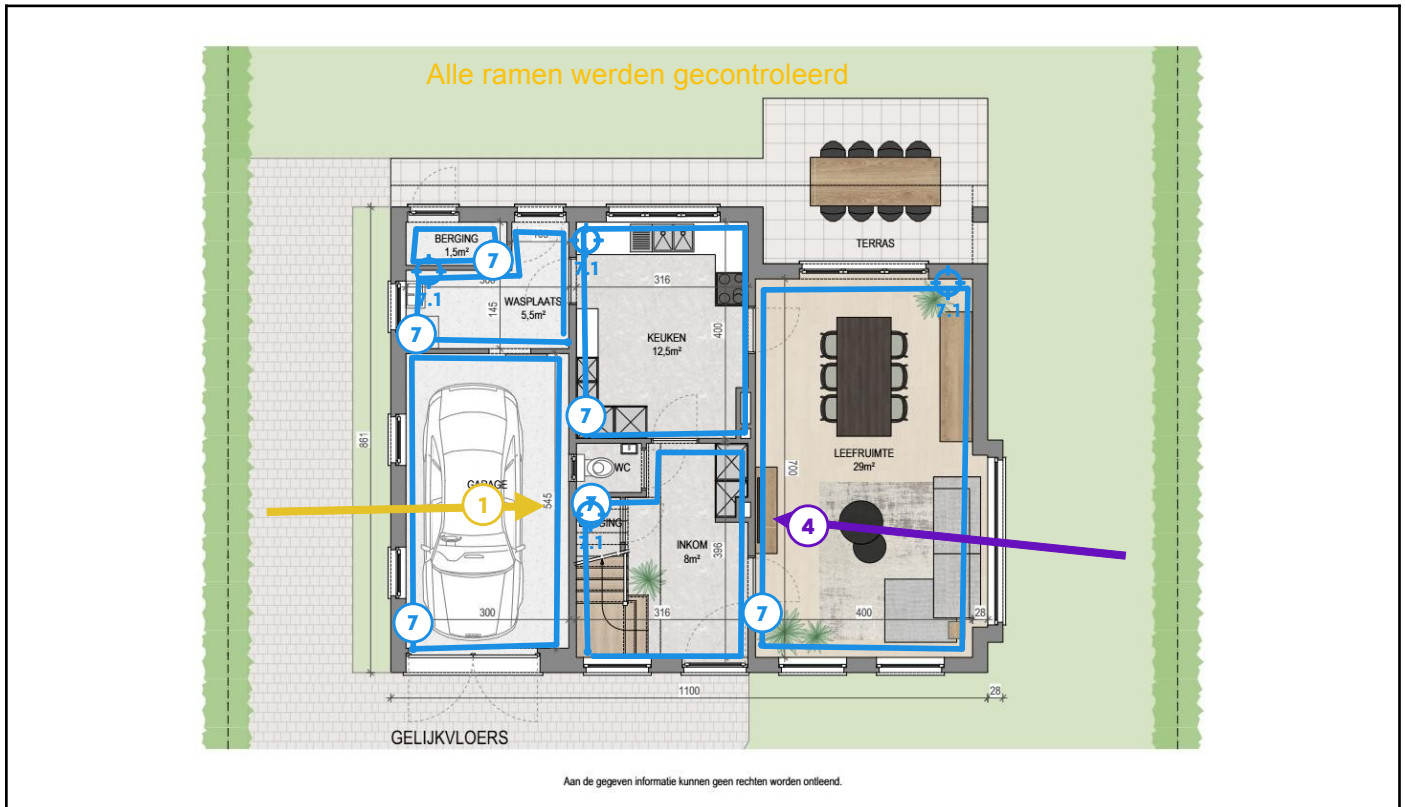
Plan 1.4: Plan - glv - Falconlaan 2

Beschrijving	Type	Actie
1. Bakeliet	Asbestmateriaal	Zorgvuldig beheren
3. Kit ramen	Advies	-
4. Koord	Advies	-
7. Pleisterwerk muren	Geen asbest	-
7.1 Code: 1	Mengmonster	-

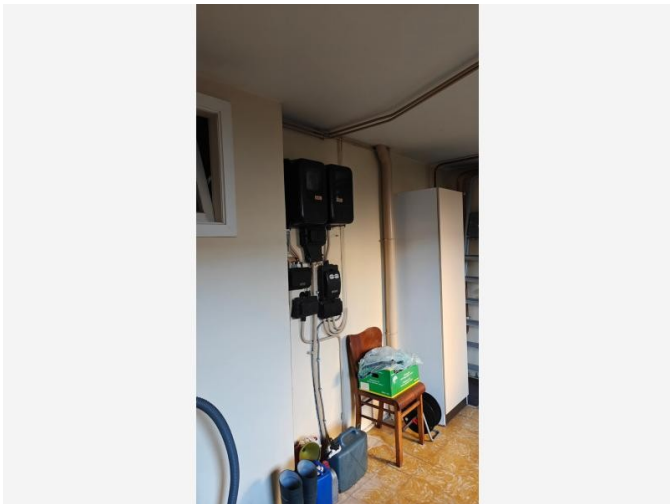
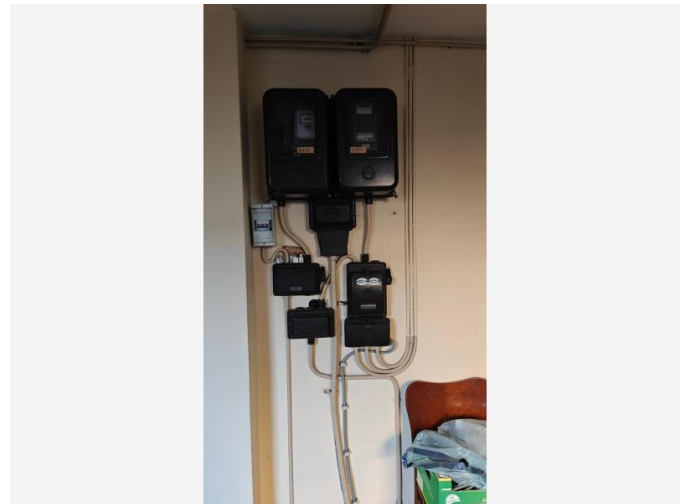
Het asbestmateriaal valt onder de mijlpaal van 2040.

Eindbeoordeling materiaalrisico	Laag materiaalrisico en/of verlaagde kans op vezelvrijgave
---------------------------------	--

Gebondenheid	Categorie 1: hechtgebonden in oorsprong
Asbestsoort (vezeltype)	Crocidoliet aanwezig
Asbestconcentratie	Laag (< 50%)
Afschermingsgraad van het gehele materiaal	Geheel of deels (ook) vrij aan de binnenlucht
Toestand van het materiaal	Onbeschadigd, niet verweerd

Beschrijving	Bakeliet
Omgeving	Binnen
Primaire drager	Binnenwand
Asbestmateriaal	Plaat, paneel, tablet - Type Bakeliet
Bindmiddel van asbestmateriaal	Kunststof of -hars
Gebondenheid op basis van bindmiddel	Hecht
Hoeveelheid (oppervlakte - dikte - aantal)	• 1,00 m ² - 2,00 cm - 1 stuk
Totaal volume	0,02 m ³
Eenvoudig bereikbaar	Ja
Bevestigingswijze	• Geschroefd
Identificatiemethode	Vaststelling zonder monstername
Destructieve handeling voor identificatie	Nee

- Zorg voor een veilig beheer. Vermijd het beschadigen van het asbestmateriaal. Controleer de toestand jaarlijks op wijzigingen.

- Eenvoudige handelingen: mag via doe-het-zelf of door werknemer(s) met opleidingsattest eenvoudige handelingen
Bakeliet kan losgeschroefd worden zonder schade aan te brengen.

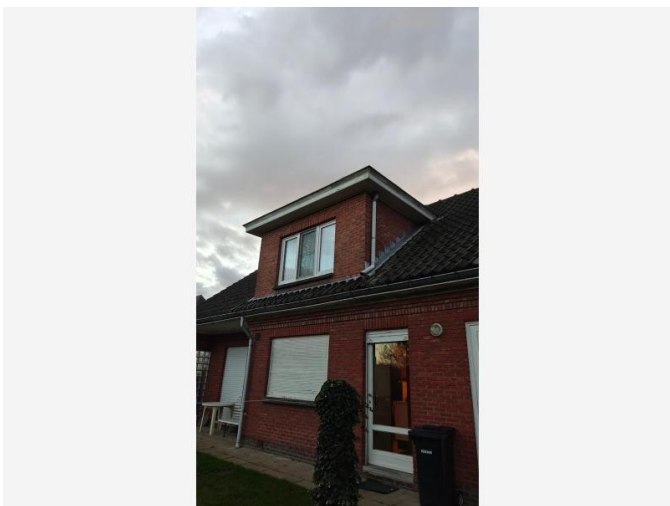
Situeringfoto

Tijdelijke beperking

Reden: Het te onderzoeken materiaal situeert zich hoger dan 3,50 m te rekenen vanaf een veilige ondergrond

Uitleg van de asbestdeskundige: Hoger dan 3m50 vanaf veilige ondergrond

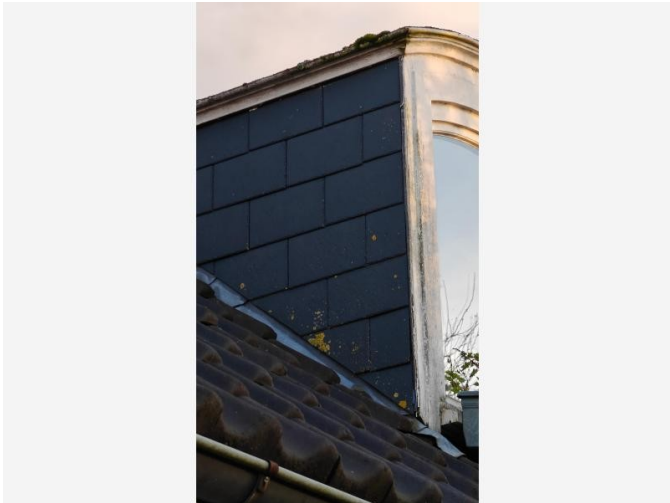
Het onderdak werd gecontroleerd en werd als niet asbestverdacht beschouwd.

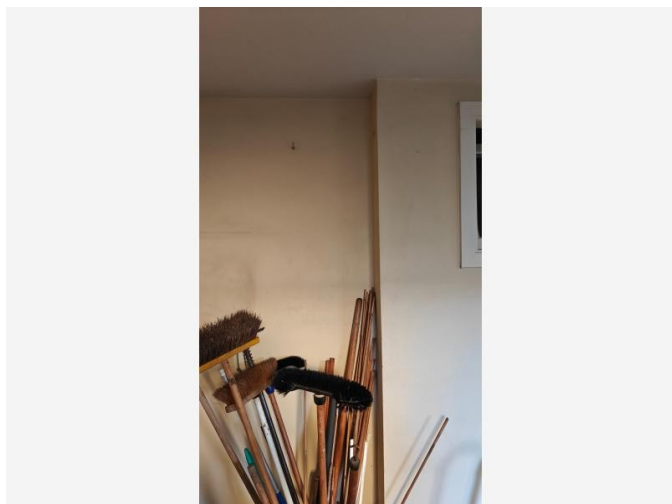
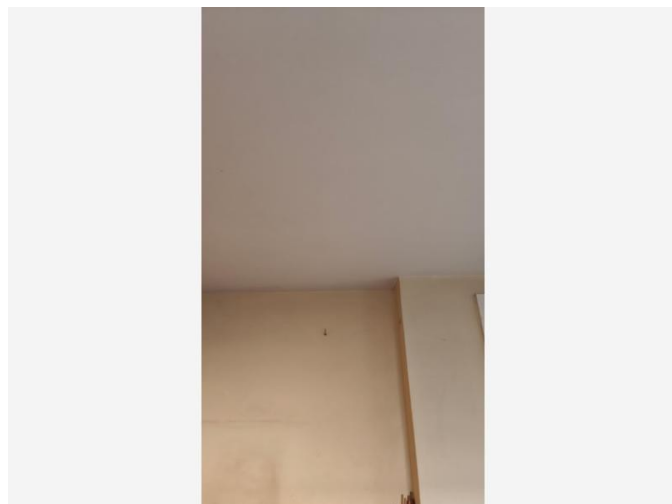
Geen asbest

#	Type	Referentie	Resultaat
7.1	Mengmonster	1	Geen asbest

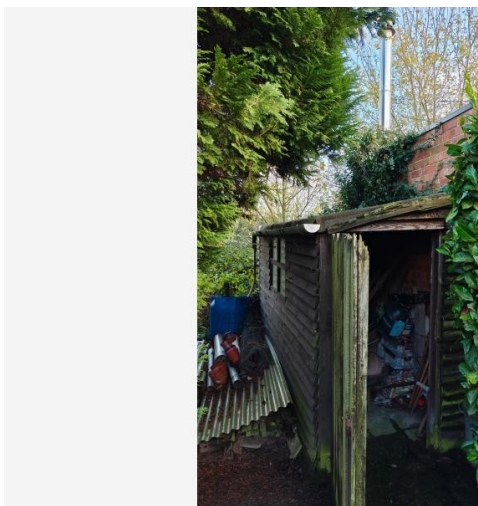
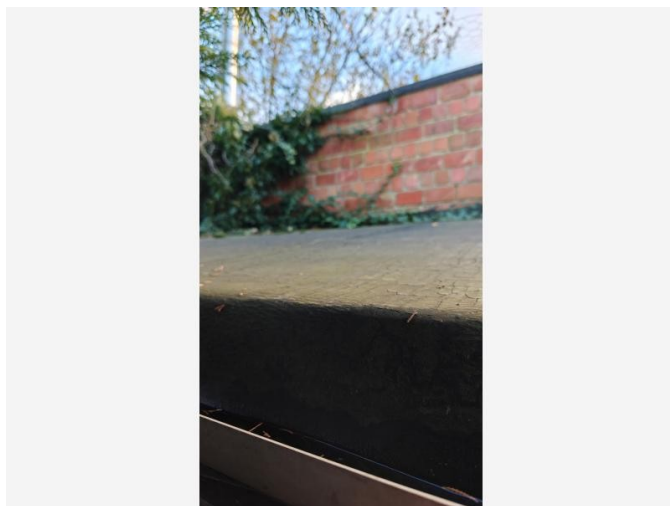
Geen asbest

#	Type	Referentie	Resultaat
8.1	Puntmonster	3	Geen asbest

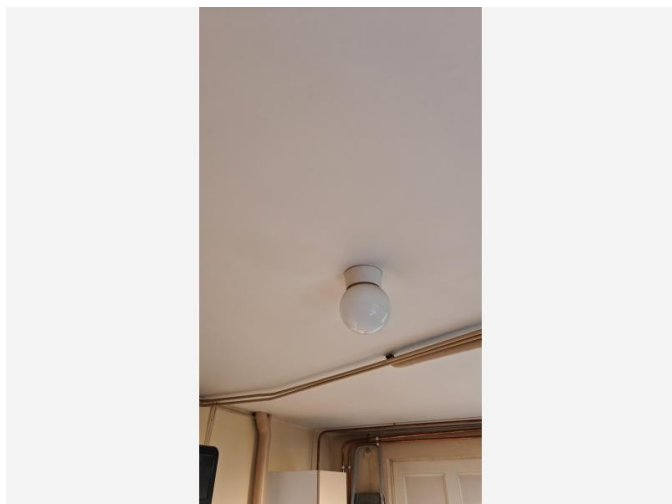
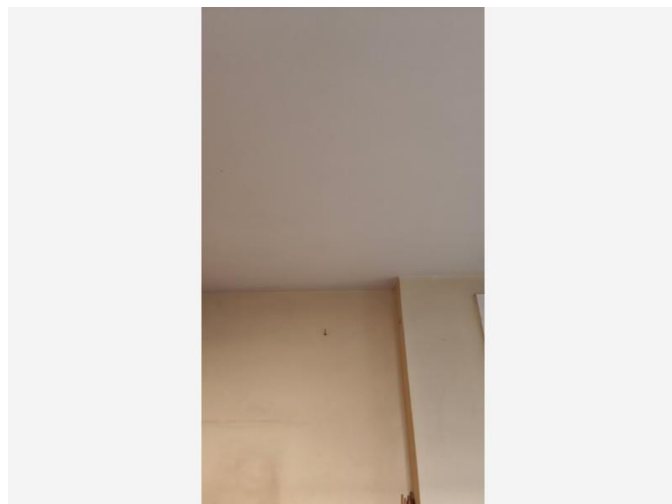
Fiche 9: Pleisterwerk plafond

Geen asbest

#	Type	Referentie	Resultaat
9.1	Mengmonster	2	Geen asbest
