Asbestinventarisatetest

Bollebeke 18, 2540 Hove

Attestnummer : 20241011-000119.000

Uitgegeven op : 11.10.2024

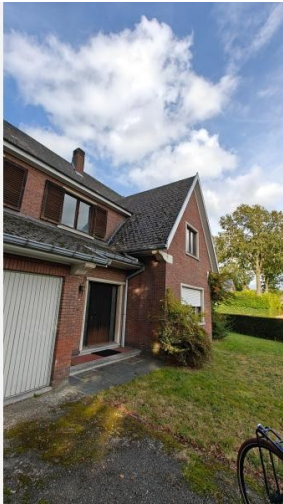
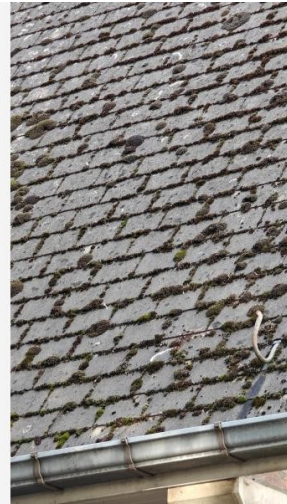
Dringend verwijderen

Eindbeoordeling materiaalrisico	Hoog materiaalrisico en/of hoge kans op vezelvrijgave
---------------------------------	---

Gebondenheid	Categorie 1: hechtgebonden in oorsprong
Asbestsoort (vezeltype)	Crocidoliet aanwezig
Asbestconcentratie	Laag (< 50%)
Afschermingsgraad van het gehele materiaal	Geheel of deels (ook) vrij aan de binnenlucht
Toestand van het materiaal	Matig beschadigd, matig verweerd

Beschrijving	Leien
Omgeving	Grenst aan binnen- en buitenlucht
Primaire drager	Schuin dak
Asbestmateriaal	Dak- en gevelbekleding - Lei, shingle
Bindmiddel van asbestmateriaal	Cement
Gebondenheid op basis van bindmiddel	Hecht
Hoeveelheid (oppervlakte - aantal)	<ul style="list-style-type: none">• 150,00 m² - 1 stuk
Totale oppervlakte	150,00 m ²
Eenvoudig bereikbaar	Ja
Bevestigingswijze	<ul style="list-style-type: none">• Geklemd
Identificatiemethode	Vaststelling zonder monstername
Destructieve handeling voor identificatie	Nee

- Zorg voor een veilig beheer. Vermijd het beschadigen van het asbestmateriaal. Controleer de toestand jaarlijks op wijzigingen.

- Eenvoudige handelingen: enkel door erkend asbestverwijderaer
Gezien de hoeveelheid en de staat van de leien raden we aan om deze te laten verwijderen door een erkende asbestverwijderaer.

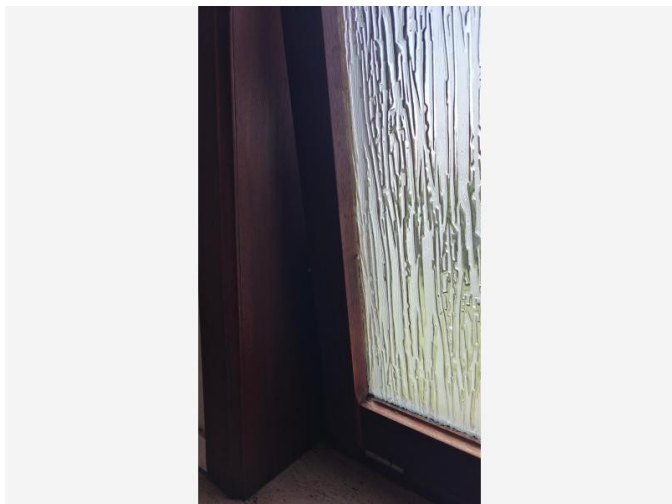
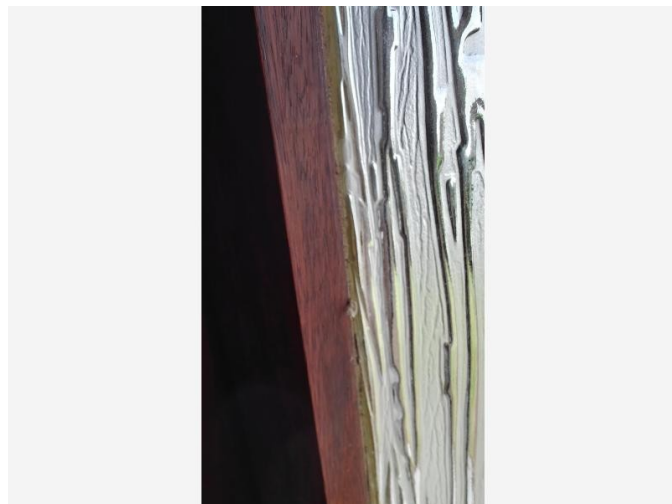
Verwijderen

Eindbeoordeling materiaalisico	Verhoogd materiaalisico en/of verhoogde kans op vezelvrijgave
--------------------------------	---

Gebondenheid	Categorie 1: hechtgebonden in oorsprong
Asbestsoort (vezeltype)	Alleen chrysotiel
Asbestconcentratie	Laag (< 50%)
Afschermingsgraad van het gehele materiaal	Geheel of deels (ook) vrij aan de binnenlucht
Toestand van het materiaal	Matig beschadigd, matig verweerd

#	Type	Referentie	Resultaat
2.1	Mengmonster	4	Chrysotiel

Beschrijving	Kit tussen glas en profiel
Omgeving	Grenst aan binnen- en buitenlucht
Primaire drager	Wandopening verticaal (raam, deur, ...)
Asbestmateriaal	In-situ afwerkingslagen - Pasta, stopverf, voegsel, stopsel, vulsel, mastiek, katten, ...
Bindmiddel van asbestmateriaal	Kitten, mastiek, pasta
Gebondenheid op basis van bindmiddel	Hecht
Hoeveelheid (gewicht - aantal)	<ul style="list-style-type: none">• 5,00 kg - 1 stuk
Totaal gewicht	5,00 kg
Eenvoudig bereikbaar	Ja
Bevestigingswijze	<ul style="list-style-type: none">• Verlijmd, ingegoten, versmeerd
Identificatiemethode	Vaststelling met monstername
Destructieve handeling voor identificatie	Nee

- Zorg voor een veilig beheer. Vermijd het beschadigen van het asbestmateriaal. Controleer de toestand jaarlijks op wijzigingen.

- Eenvoudige handelingen: mag via doe-het-zelf of door werknemer(s) met opleidingsattest eenvoudige handelingen
De kit is hechtgebonden en kan in zijn geheel met het raam verwijderd worden.

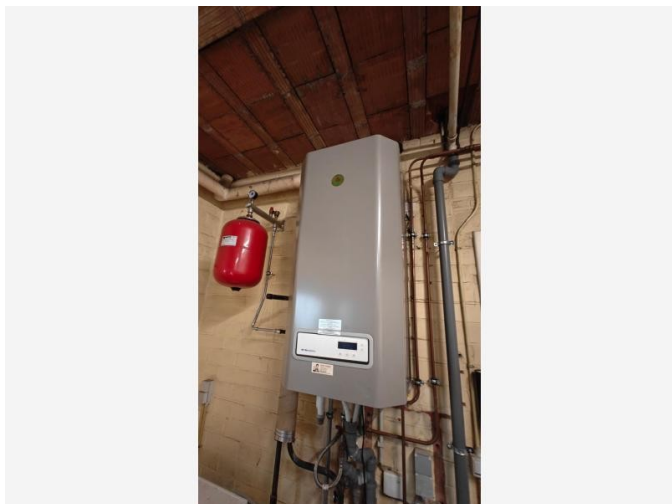
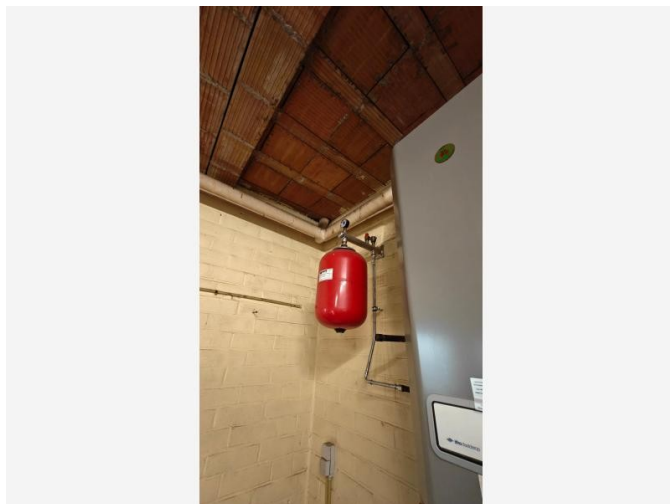
Verwijderen

Eindbeoordeling materiaalrisico	Verhoogd materiaalrisico en/of verhoogde kans op vezelvrijgave
---------------------------------	--

Gebondenheid	Categorie 2: niet-hechtgebonden met matrix
Asbestsoort (vezeltype)	Amfibool aanwezig, uitgezonderd crocidoliet
Asbestconcentratie	Hoog ($\geq 50\%$)
Afschermingsgraad van het gehele materiaal	Geheel of deels (ook) vrij aan de binnenlucht
Toestand van het materiaal	Licht beschadigd, licht verweerd. Intact calciumsilicaatmateriaal of categorie III 'gebondenheid'

#	Type	Referentie	Resultaat
3.1	Mengmonster	3	Amosiet

Beschrijving	Leidingisolatie
Omgeving	Binnen
Primaire drager	Sanitaire infrastructuur en uitrusting (toe- en afvoer)
Asbestmateriaal	In-situ afwerkingslagen - Thermische isolatie
Bindmiddel van asbestmateriaal	Gips - kalk
Gebondenheid op basis van bindmiddel	Niet-hechtgebonden
Hoeveelheid (lengte - omtrek - dikte - aantal)	<ul style="list-style-type: none">• 15,00 m - 20,00 cm - 2,00 cm - 1 stuk
Totaal volume	0,06 m ³
Eenvoudig bereikbaar	Ja
Bevestigingswijze	<ul style="list-style-type: none">• Verlijmd, ingegoten, versmeerd
Identificatiemethode	Vaststelling met monsternamen
Destructieve handeling voor identificatie	Nee
Opmerking	Enkel de bochten zijn asbestverdacht, de rechte stukken zijn voorzien van plastic omhulsel en minerale wol.

- Zorg voor een veilig beheer. Vermijd het beschadigen van het asbestmateriaal. Controleer de toestand jaarlijks op wijzigingen.
- Verwijder dit asbestmateriaal zo snel mogelijk. Volg de toestand goed op.

- Hermetische zone (erkend asbestverwijderaar)
Leidingisolatie dient steeds via een hermetische zone verwijderd te worden.

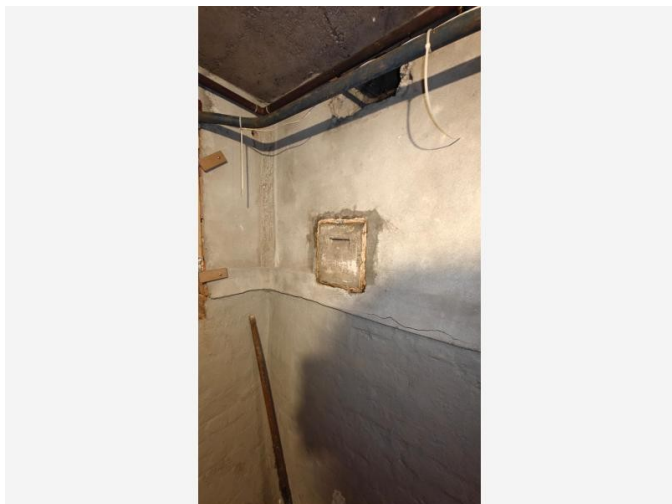
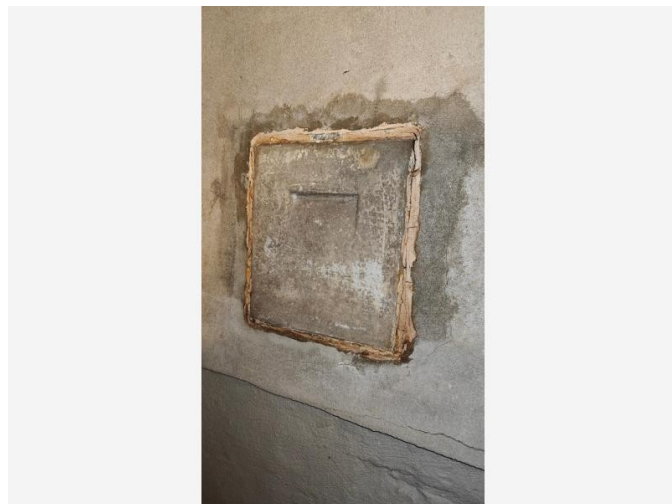
Zorgvuldig beheren

Eindbeoordeling materiaalrisico	Laag materiaalrisico en/of verlaagde kans op vezelvrijgave
---------------------------------	--

Gebondenheid	Categorie 1: hechtgebonden in oorsprong
Asbestsoort (vezeltype)	Crocidoliet aanwezig
Asbestconcentratie	Laag (< 50%)
Afschermingsgraad van het gehele materiaal	Geheel of deels vrij aan de buitenlucht
Toestand van het materiaal	Licht beschadigd, licht verweerd. Intact calciumsilicaatmateriaal of categorie III 'gebondenheid'

Beschrijving	Schouwschuif kelder
Omgeving	Binnen
Primaire drager	Binnenwand
Asbestmateriaal	Plaat, paneel, tablet - Generiek
Bindmiddel van asbestmateriaal	Cement
Gebondenheid op basis van bindmiddel	Hecht
Hoeveelheid (oppervlakte - dikte - aantal)	<ul style="list-style-type: none">• 0,50 m² - 2,00 cm - 1 stuk
Totaal volume	0,01 m ³
Eenvoudig bereikbaar	Ja
Bevestigingswijze	<ul style="list-style-type: none">• Verlijmd, ingegoten, versmeerd
Identificatiemethode	Vaststelling zonder monstername
Destructieve handeling voor identificatie	Nee

- Zorg voor een veilig beheer. Vermijd het beschadigen van het asbestmateriaal. Controleer de toestand jaarlijks op wijzigingen.

- Eenvoudige handelingen: mag via doe-het-zelf of door werknemer(s) met opleidingsattest eenvoudige handelingen
Siliconen kunnen losgesneden worden waarna de schouwschuif veilig verwijderd kan worden.

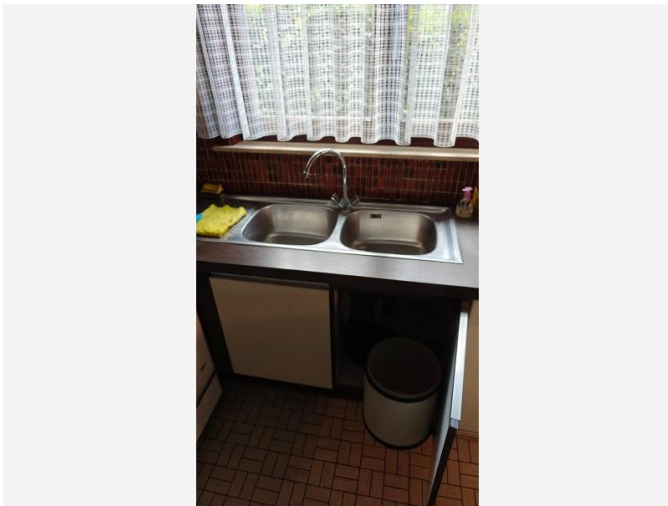
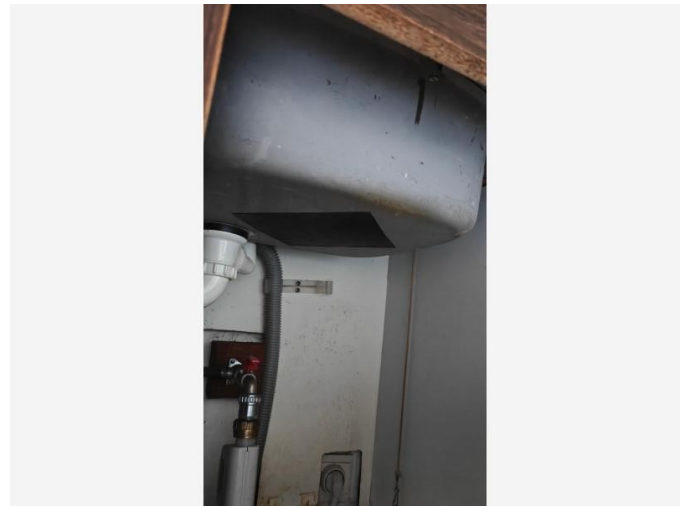
Zorgvuldig beheren

Eindbeoordeling materiaalrisico	Laag materiaalrisico en/of verlaagde kans op vezelvrijgave
---------------------------------	--

Gebondenheid	Categorie 1: hechtgebonden in oorsprong
Asbestsoort (vezeltype)	Alleen chrysotiel
Asbestconcentratie	Laag (< 50%)
Afschermingsgraad van het gehele materiaal	Geheel of deels (ook) vrij aan de binnenlucht
Toestand van het materiaal	Licht beschadigd, licht verweerd. Intact calciumsilicaatmateriaal of categorie III 'gebondenheid'

Beschrijving	Antidreun
Omgeving	Binnen
Primaire drager	Wasbak
Asbestmateriaal	Antidreun
Bindmiddel van asbestmateriaal	Bitumen (roofing, teer, asfalt)
Gebondenheid op basis van bindmiddel	Hecht
Hoeveelheid (gewicht - aantal)	<ul style="list-style-type: none">• 0,20 kg - 1 stuk
Totaal gewicht	0,20 kg
Eenvoudig bereikbaar	Ja
Bevestigingswijze	<ul style="list-style-type: none">• Verlijmd, ingegoten, versmeerd
Identificatiemethode	Vaststelling zonder monstername
Destructieve handeling voor identificatie	Nee

- Zorg voor een veilig beheer. Vermijd het beschadigen van het asbestmateriaal. Controleer de toestand jaarlijks op wijzigingen.

- Eenvoudige handelingen: mag via doe-het-zelf of door werknemer(s) met opleidingsattest eenvoudige handelingen
Als de wasbak samen met antidreun verwijderd zou worden dan dient deze niet beschadigd te worden.

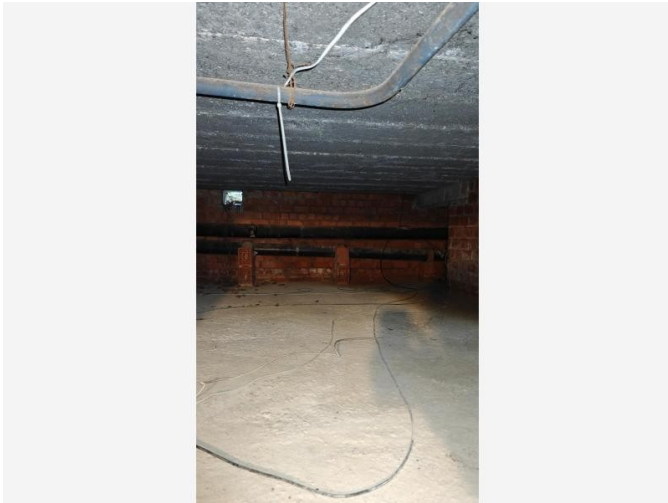
Situeringfoto

Permanente beperking

Reden: Minder dan 1m50 hoog

Uitleg van de asbestdeskundige: Kruipruimte

(Asbest)materiaal	Dak- en gevelbekleding - Roofing
Karakterisatie	Asbest (verdacht)
Primaire drager	Sanitaire infrastructuur en uitrusting (toe- en afvoer)

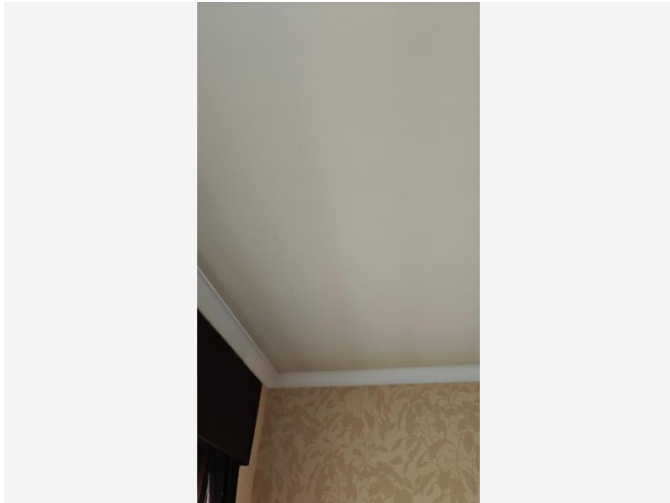
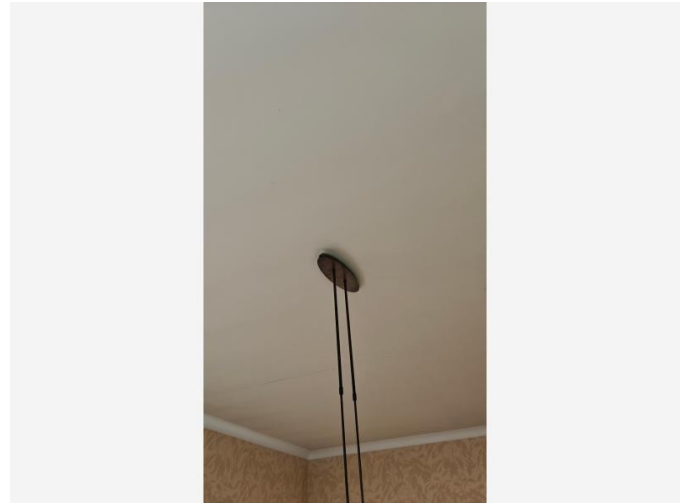
Fiche 7: Pleisterwerk - plafond

Geen asbest

#	Type	Referentie	Resultaat
7.1	Mengmonster	2	Geen asbest

Beschrijving	Pleisterwerk - plafond
Omgeving	Binnen
Primaire drager	Plafond
Bindmiddel van materiaal	Gips - kalk
Gebondenheid op basis van bindmiddel	Niet-hechtgebonden
Hoeveelheid (oppervlakte - dikte - aantal)	• 200,00 m ² - 2,00 cm - 1 stuk
Totaal volume	4,00 m ³
Identificatiemethode	Vaststelling met monstername
Destructieve handeling voor identificatie	Nee
Opmerking	Geen pleisterwerk in stooklokaal (garage)

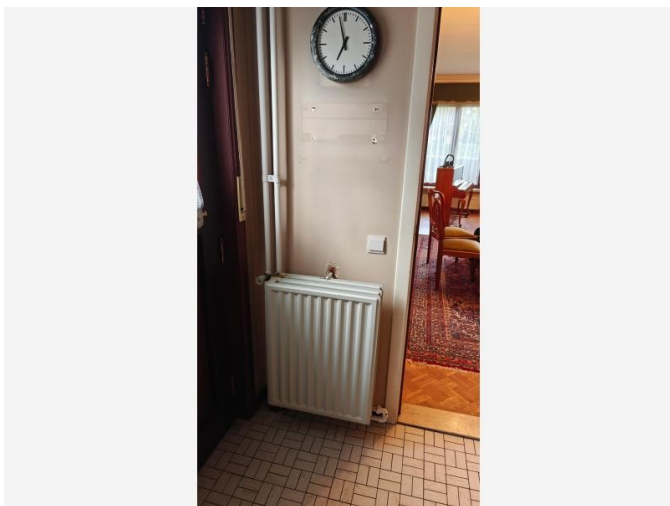
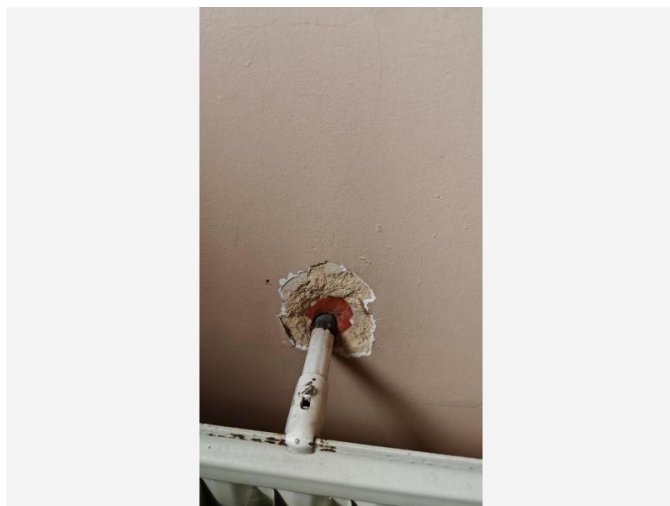
Geen asbest

#	Type	Referentie	Resultaat
8.1	Mengmonster	1	Geen asbest

Beschrijving	Pleisterwerk - muren
Omgeving	Binnen
Primaire drager	Binnenwand
Bindmiddel van materiaal	Gips - kalk
Gebondenheid op basis van bindmiddel	Niet-hechtgebonden
Hoeveelheid (oppervlakte - dikte - aantal)	• 400,00 m ² - 2,00 cm - 1 stuk
Totaal volume	8,00 m ³
Identificatiemethode	Vaststelling met monsternamen
Destructieve handeling voor identificatie	Nee
