# Asbestinventarisatetest

Jan Frans Willemsstraat 1, 2530 Boechout

Attestnummer : 20250220-000158.000

Uitgegeven op : 20.02.2025

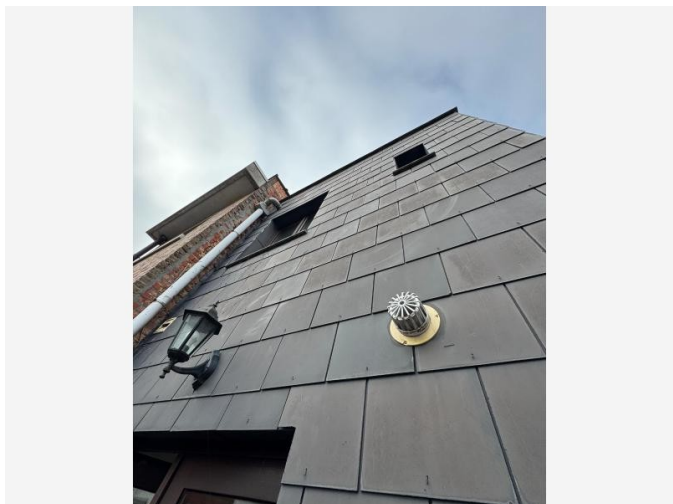
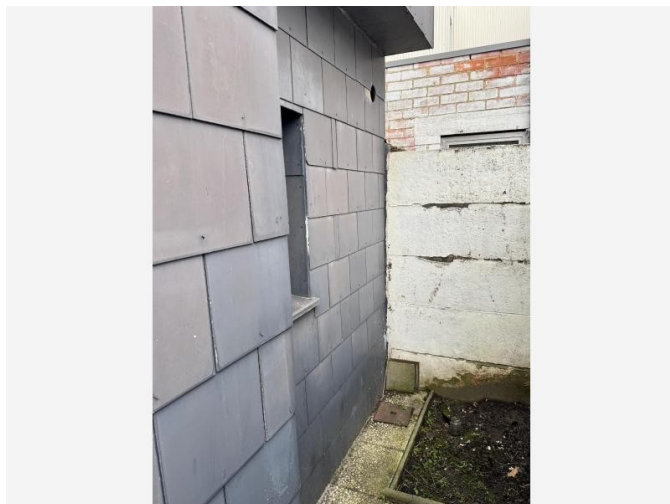
Het asbestmateriaal valt onder de mijlpaal van 2034.

Eindbeoordeling materiaalrisico	Laag materiaalrisico en/of verlaagde kans op vezelvrijgave
---------------------------------	--

Gebondenheid	Categorie 1: hechtgebonden in oorsprong
Asbestsoort (vezeltype)	Crocidoliet aanwezig
Asbestconcentratie	Laag (< 50%)
Afschermingsgraad van het gehele materiaal	Geheel of deels vrij aan de buitenlucht
Toestand van het materiaal	Licht beschadigd, licht verweerd. Intact calciumsilicaatmateriaal of categorie III 'gebondenheid'

Beschrijving	Asbestverdachte leien (zonder staalname)
Omgeving	Buiten
Primaire drager	Wand buitenschil
Asbestmateriaal	Dak- en gevelbekleding - Lei, shingle
Bindmiddel van asbestmateriaal	Cement
Gebondenheid op basis van bindmiddel	Hecht
Hoeveelheid (oppervlakte - aantal)	<ul style="list-style-type: none"><li>• 40,00 m<sup>2</sup> - 1 stuk</li></ul>
Totale oppervlakte	40,00 m <sup>2</sup>
Eenvoudig bereikbaar	Ja
Bevestigingswijze	<ul style="list-style-type: none"><li>• Genageld, geniet</li></ul>
Identificatiemethode	Vaststelling zonder monstername
Destructieve handeling voor identificatie	Nee
Opmerking	Op basis van onze expertise als deskundigen hebben we deze leien als asbesthoudend geclassificeerd, zonder staalname. De opgegeven volumes zijn slechts schattingen en mogen niet worden gebruikt als maatstaf voor heffingen.

- Zorg voor een veilig beheer. Vermijd het beschadigen van het asbestmateriaal. Controleer de toestand jaarlijks op wijzigingen.
- Hemelwater dat afspoelt van asbestcement daken of gevels kan asbestdeeltjes bevatten. Gebruik het enkel voor gesloten circuits (bv. spoelen toiletten). Reinig na het vervangen van het dak of de gevel de dakgoten en regenwaterput of -ton om asbesthoudend sediment of slib te verwijderen
- Voer bijkomende staalname(s) uit.

- Eenvoudige handelingen: mag via doe-het-zelf of door werknemer(s) met opleidingsattest eenvoudige handelingen  
Raadpleeg de actuele wetgeving op de website van OVAM. Onder strikte voorwaarden is het eventueel toegestaan om deze toepassing zelf te verwijderen.

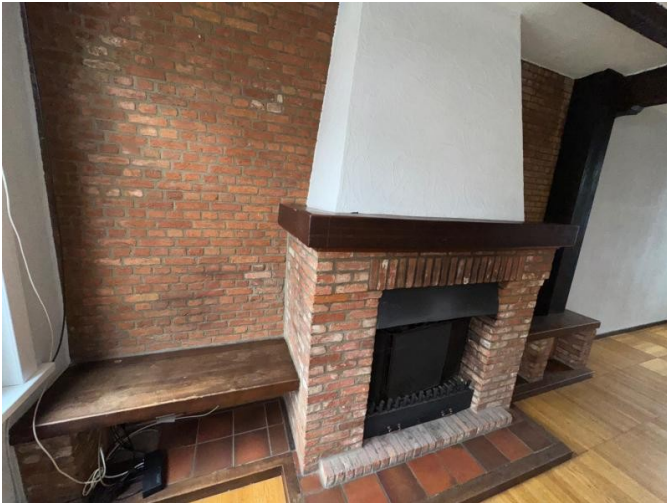
**Reden:** Het te onderzoeken materiaal situeert zich hoger dan 3,50 m te rekenen vanaf een veilige ondergrond

**Uitleg van de asbestdeskundige:** Het rookgaskanaal is niet beoordeeld. Aan de binnenzijde is de kachel aangesloten. Aan de buitenzijde is het hoger dan 3,5 meter om de schoorsteen te inspecteren. Het is niet zichtbaar of er een asbestverdacht rookgaskanaal aanwezig is in de schoorsteen. Conform ons inspectieprotocol mogen wij een beperking inroepen voor hoogtes hoger dan 3,5 m. Indien men dit wil laten onderzoeken, dient er een nieuwe afspraak gemaakt te worden en moet er een hoogtewerker voorzien worden, evenals iemand die bevoegd is om deze te bedienen en eventueel een techniek die de al dan niet aanwezige schouwwhoed kan afnemen en weer terugplaatsen.

(Asbest)materiaal	Rookgaskanaal
Karakterisatie	Asbest (verdacht)
Primaire drager	HVAC infrastructuur en uitrusting

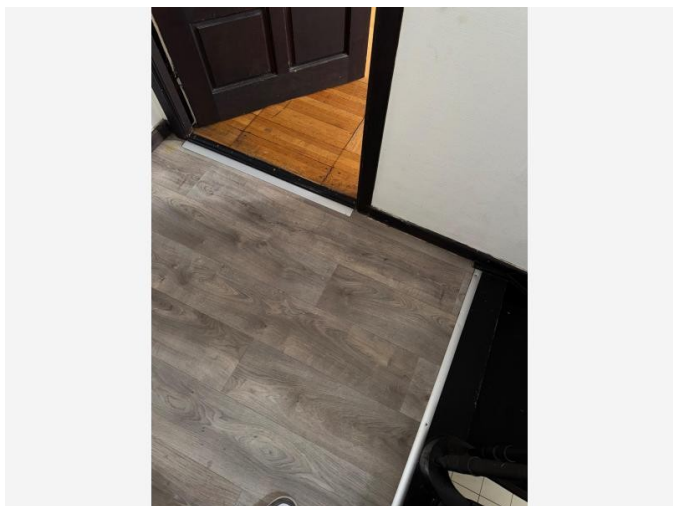
Tijdens de inspectie van het vloerzeil heb ik, op basis van mijn ervaring, kunnen vaststellen dat het vloerzeil niet asbesthoudend of asbestverdacht is.

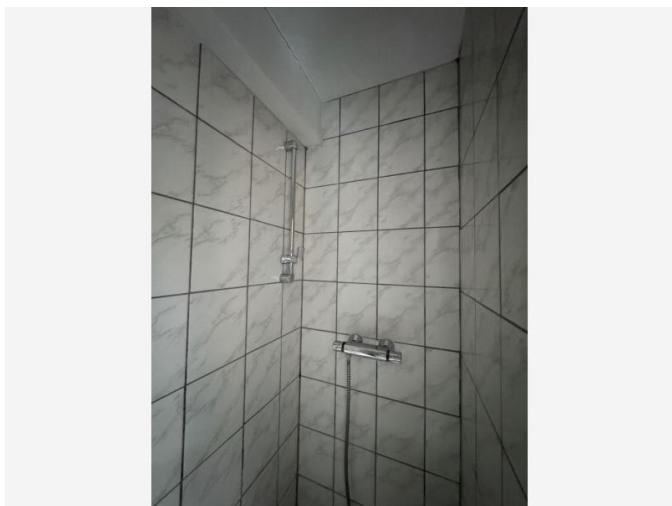
Tijdens het plaatsbezoek werden er vermoedelijk oudere tegels vastgesteld, deze of de tegellijm kunnen in sommige gevallen asbesthoudend zijn. Dit werd niet bemonsterd omdat de tegels zich nog in goede staat bevonden, kans op schade is te groot. Indien men deze tegels ooit wenst te verwijderen, is het aangeraden om extra onderzoek uit te voeren naar de aanwezigheid van asbest in de tegels of de lijm.

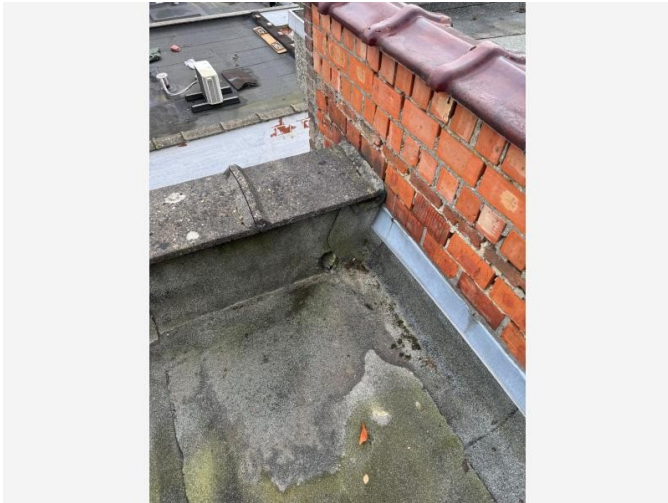
Er werden dekstenen aangetroffen tijdens de rondgang, deze bevatten in sommige gevallen asbest. Door de moeilijke bereikbaarheid en kans op schade werd hier geen staal van genomen. Zorg voor een veilig beheer en controleer regelmatig de toestand van deze dekstenen, indien deze beginnen af te brokkelen of te ververen, zouden de deksten best preventief verwijderd worden.

Identificatiemethode	Redelijk vermoeden
Primaire drager	Plat dak
(Asbest)materiaal	Deksteen, muurkap - Vol
Bindmiddel	Cement
Gebondenheid bindmiddel	Hecht

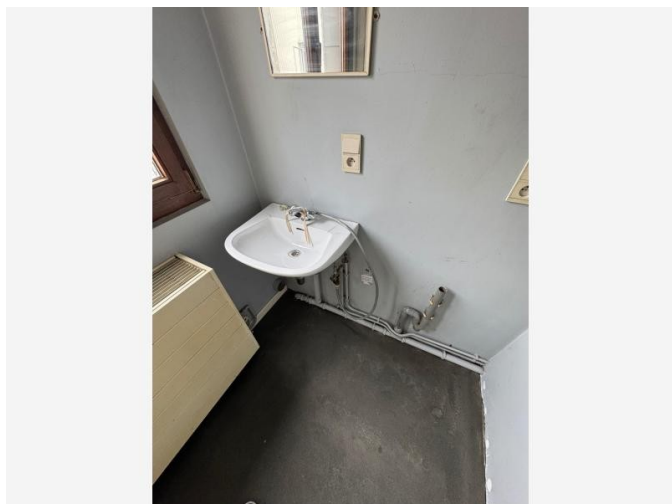
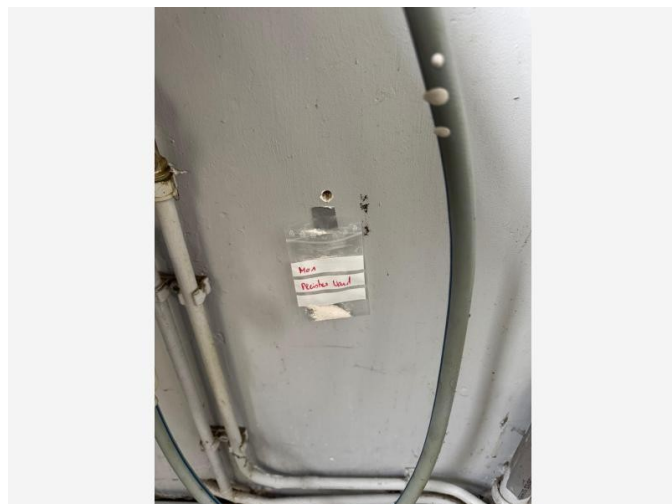
Geen asbest

#	Type	Referentie	Resultaat
6.1	Mengmonster	M01	Geen asbest

Beschrijving	Pleisterwerk muren
Omgeving	Binnen
Primaire drager	Binnenwand
Bindmiddel van materiaal	Gips - kalk
Gebondenheid op basis van bindmiddel	Niet-hechtgebonden
Hoeveelheid (oppervlakte - dikte - aantal)	• 180,00 m <sup>2</sup> - 2,00 cm - 1 stuk
Totaal volume	3,60 m <sup>3</sup>
Identificatiemethode	Vaststelling met monstername
Destructieve handeling voor identificatie	Nee
Opmerking	Deze oppervlakte, volumes en gewichten zijn niet gemeten, maar geschat op basis van een benadering van het aanwezig pleisterwerk in alle muren ( de opgegeven hoeveelheden mogen niet gebruikt worden als maatstaf van heffing).

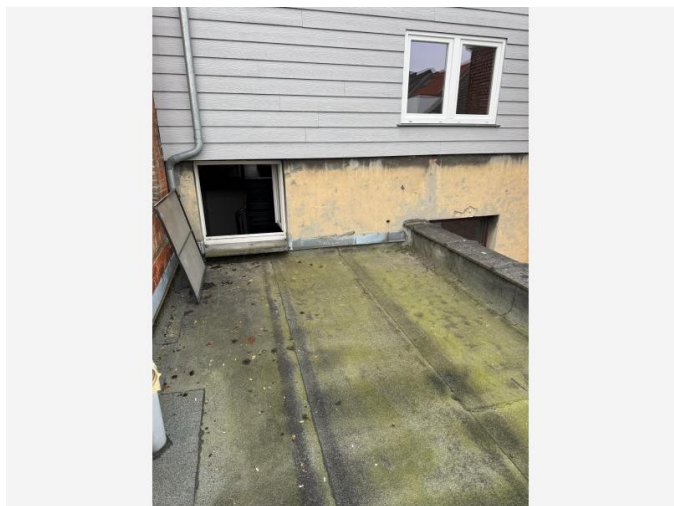
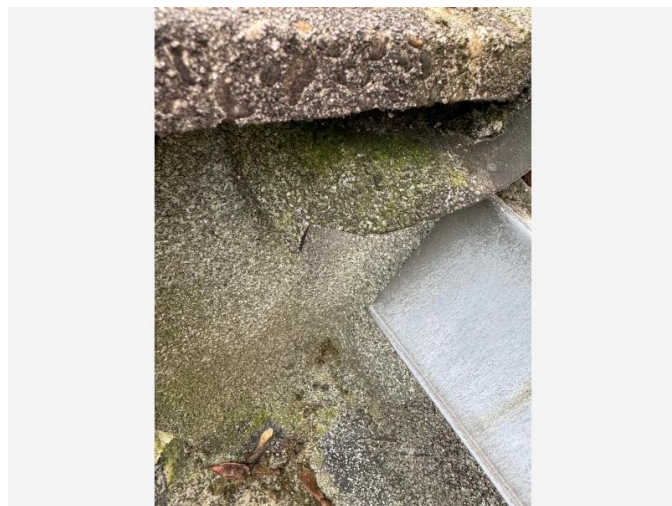
## Fiche 7: Roofing plat dak

Geen asbest

#	Type	Referentie	Resultaat
7.1	Puntmonster	M02	Geen asbest

Beschrijving	Roofing plat dak
Omgeving	Buiten
Primaire drager	Plat dak
Bindmiddel van materiaal	Bitumen (roofing, teer, asfalt)
Gebondenheid op basis van bindmiddel	Hecht
Hoeveelheid (oppervlakte - aantal)	<ul style="list-style-type: none"><li>• 20,00 m<sup>2</sup> - 1 stuk</li></ul>
Totale oppervlakte	20,00 m <sup>2</sup>
Identificatiemethode	Vaststelling met monstername
Destructieve handeling voor identificatie	Nee
Opmerking	<p>Deze oppervlakte, volumes en gewichten zijn niet gemeten, maar geschat op basis van een benadering van de aanwezige roofing (de opgegeven hoeveelheden mogen niet gebruikt worden als maatstaf voor heffingen). Om gevolgschade en lekkages te voorkomen en niet destructief te werk te gaan, is alleen de toplaag bemonsterd. We kunnen geen uitspraak doen over de onderliggende lagen. Bij renovatie of sloop dient er een destructief onderzoek uitgevoerd te worden van de roofing.</p>
