# Asbestinventarisatetest

Acht Eeuwenlaan 18/3, 2650 Edegem

Attestnummer : 20250216-000098.000

Uitgegeven op : 16.02.2025

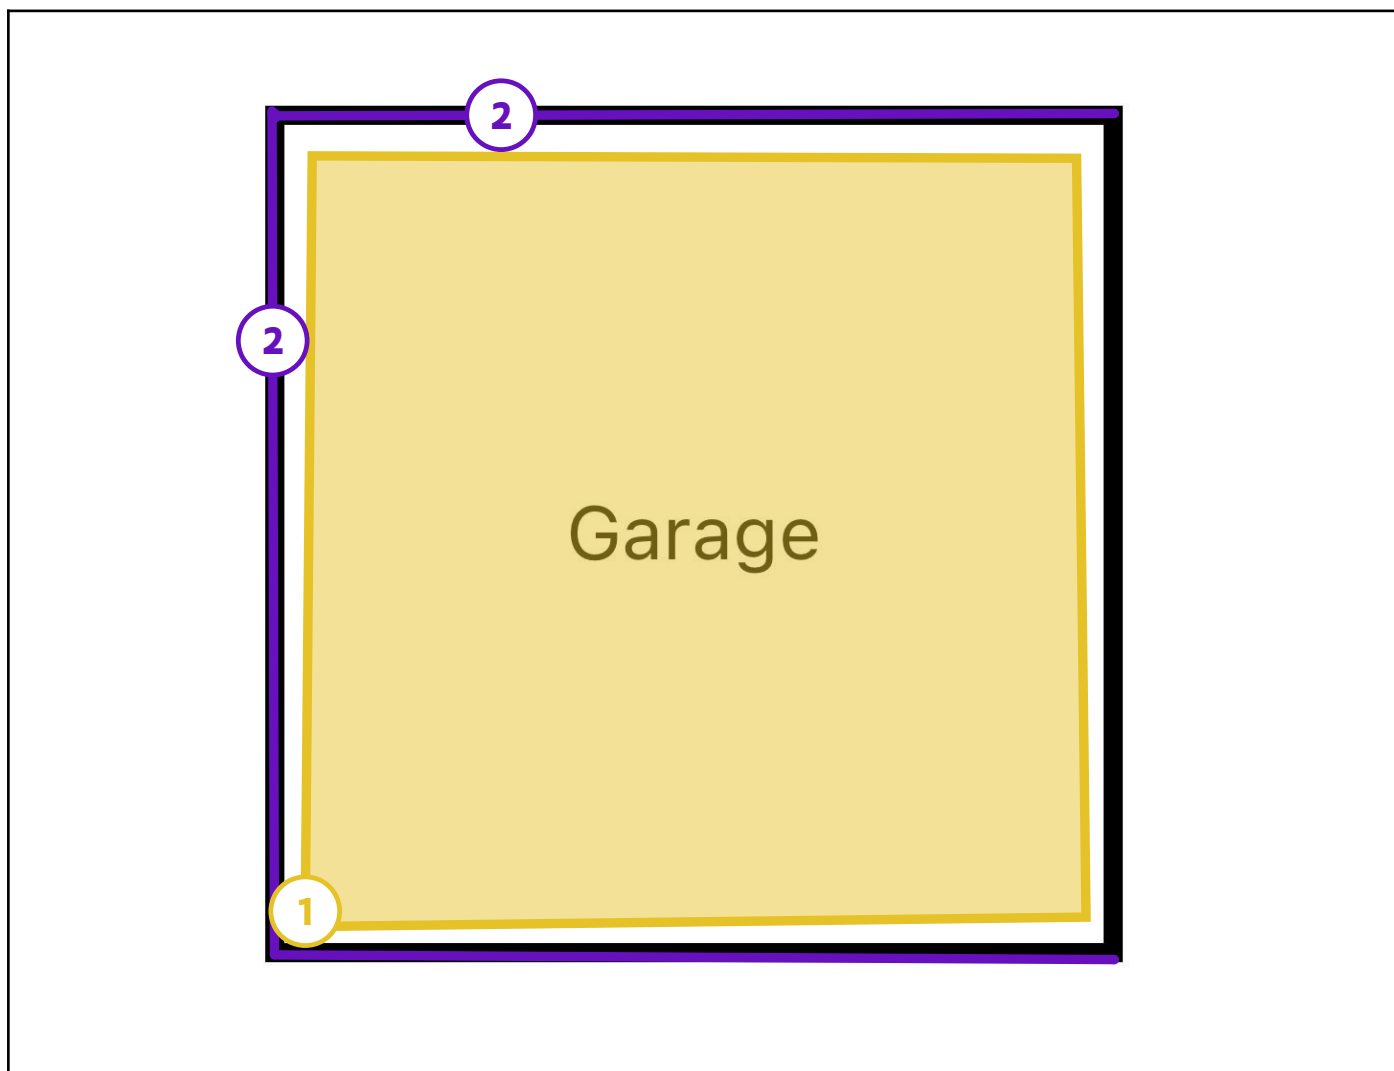
## Plan 2.1: IMG\_0044

Beschrijving	Type	Actie
1. Roofing plat dak	Asbestmateriaal	Zorgvuldig beheren
2. Dekstenen	Advies	-

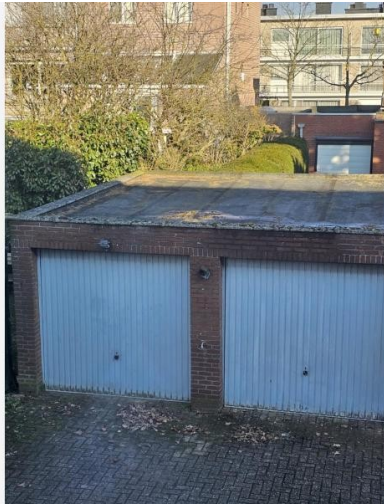
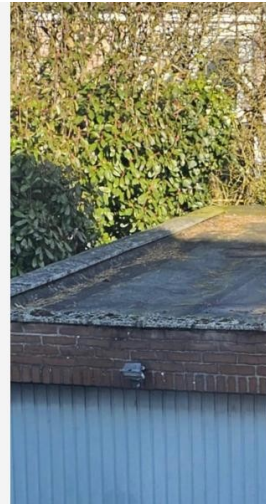
Het asbestmateriaal valt onder de mijlpaal van 2040.

Eindbeoordeling materiaalrisico	Laag materiaalrisico en/of verlaagde kans op vezelvrijgave
---------------------------------	--

Gebondenheid	Categorie 1: hechtgebonden in oorsprong
Asbestsoort (vezeltype)	Alleen chrysotiel
Asbestconcentratie	Laag (< 50%)
Afschermingsgraad van het gehele materiaal	Geheel of deels vrij aan de buitenlucht
Toestand van het materiaal	Licht beschadigd, licht verweerd. Intact calciumsilicaatmateriaal of categorie III 'gebondenheid'

Beschrijving	Roofing plat dak
Omgeving	Buiten
Primaire drager	Plat dak
Asbestmateriaal	Dak- en gevelbekleding - Roofing
Bindmiddel van asbestmateriaal	Bitumen (roofing, teer, asfalt)
Gebondenheid op basis van bindmiddel	Hecht
Hoeveelheid (oppervlakte - aantal)	<ul style="list-style-type: none"> <li>• 15,00 m<sup>2</sup> - 1 stuk</li> </ul>
Totale oppervlakte	15,00 m <sup>2</sup>
Eenvoudig bereikbaar	Ja
Bevestigingswijze	<ul style="list-style-type: none"> <li>• Verlijmd, ingegoten, versmeerd</li> </ul>
Identificatiemethode	<p>Vaststelling zonder monsternamen</p> <p>Motivatie: Groot risico op structurele gevolgschade (lekkage, werking installatie,...)</p>
Destructieve handeling voor identificatie	Nee
Opmerking	<p>Deze oppervlakte, volumes en gewichten zijn niet gemeten, maar geschat op basis van een benadering van de aanwezige roofing (de opgegeven hoeveelheden mogen niet gebruikt worden als maatstaf voor heffingen). Om gevolgschade en lekkages te voorkomen en niet destructief te werk te gaan, werd deze roofing niet bemonsterd. Bij renovatie of sloop dient er een destructief onderzoek uitgevoerd te worden van de roofing.</p>

- Zorg voor een veilig beheer. Vermijd het beschadigen van het asbestmateriaal. Controleer de toestand jaarlijks op wijzigingen.
- Voer bijkomende staalname(s) uit.

- Eenvoudige handelingen: mag via doe-het-zelf of door werknemer(s) met opleidingsattest eenvoudige handelingen  
Raadpleeg de actuele wetgeving op de website van OVAM. Onder strikte voorwaarden is het eventueel toegestaan om deze toepassing zelf te verwijderen.

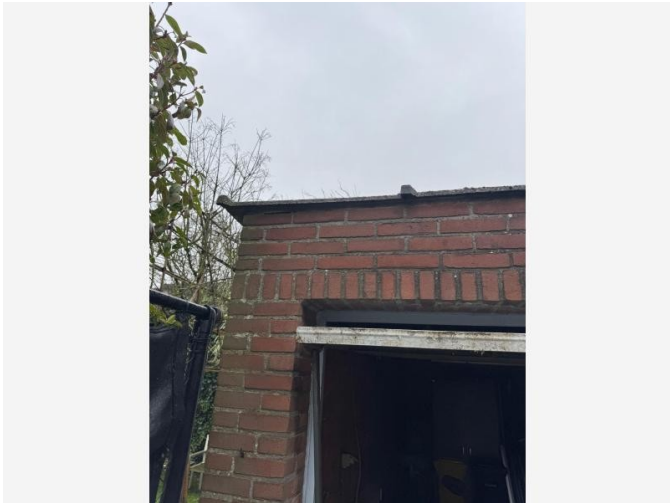
Er werden dekstenen aangetroffen tijdens de rondgang, deze bevatten in sommige gevallen asbest. Door de moeilijke bereikbaarheid en kans op schade werd hier geen staal van genomen. Zorg voor een veilig beheer en controleer regelmatig de toestand van deze dekstenen, indien deze beginnen af te brokkelen of te ververen, zouden de deksten best preventief verwijderd worden.

Identificatiemethode	Redelijk vermoeden
Primaire drager	Plat dak
(Asbest)materiaal	Deksteen, muurkap - Vol
Bindmiddel	Cement
Gebondenheid bindmiddel	Hecht

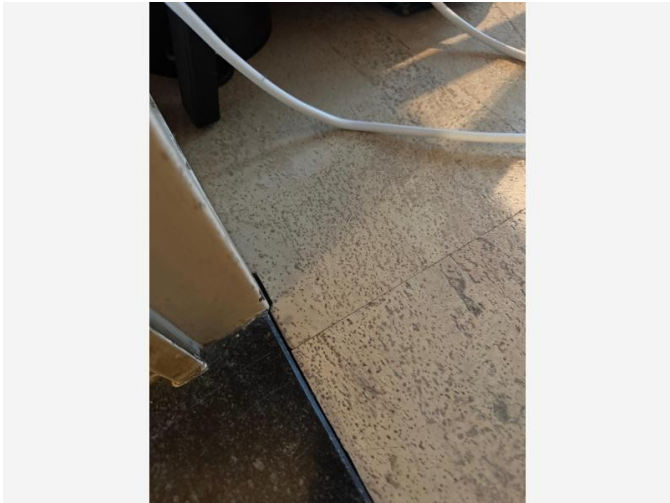
Tijdens de inspectie van het vloerzeil heb ik, op basis van mijn ervaring, kunnen vaststellen dat het vloerzeil niet asbesthoudend of asbestverdacht is.

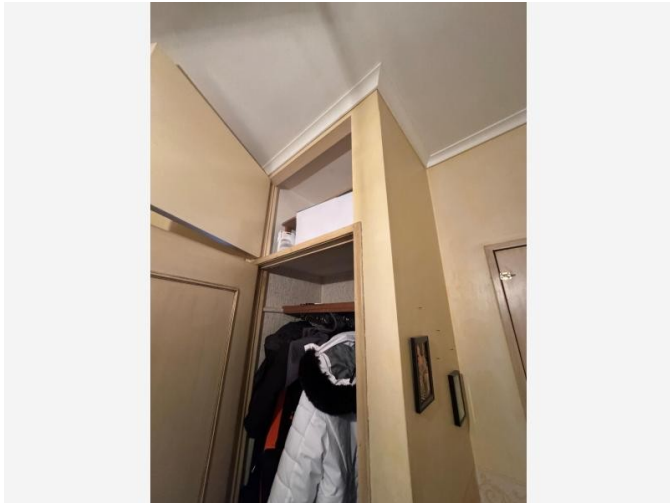
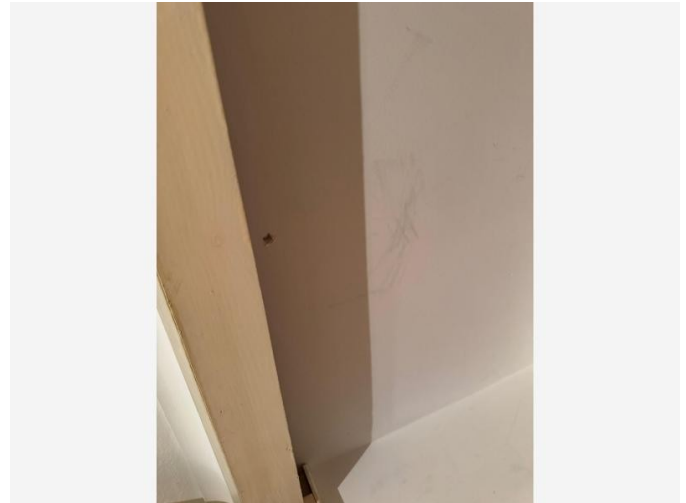
## Fiche 4: Pleisterwerk plafonds

### Conclusie

Geen asbest

#	Type	Referentie	Resultaat
4.1	Mengmonster	M02	Geen asbest

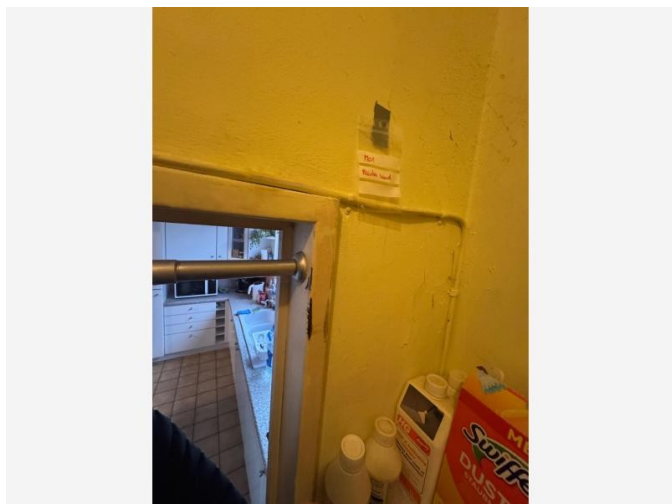
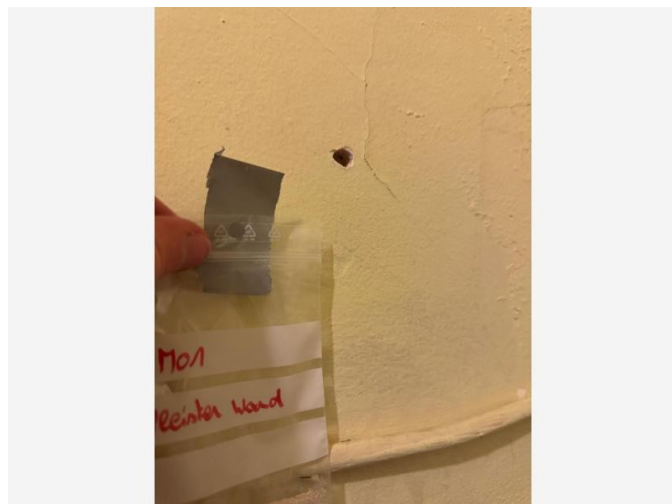
Geen asbest

#	Type	Referentie	Resultaat
5.1	Mengmonster	M01	Geen asbest

Beschrijving	Pleisterwerk muren
Omgeving	Binnen
Primaire drager	Binnenwand
Bindmiddel van materiaal	Gips - kalk
Gebondenheid op basis van bindmiddel	Niet-hechtgebonden
Hoeveelheid (oppervlakte - dikte - aantal)	• 110,00 m <sup>2</sup> - 1,00 cm - 1 stuk
Totaal volume	1,10 m <sup>3</sup>
Identificatiemethode	Vaststelling met monsternamen
Destructieve handeling voor identificatie	Nee
Opmerking	Deze oppervlakte, volumes en gewichten zijn niet gemeten, maar geschat op basis van een benadering van het aanwezig pleisterwerk in alle muren ( de opgegeven hoeveelheden mogen niet gebruikt worden als maatstaf van heffing).
