# Asbestinventarisatetest

Gitschotellei 245/201, 2140 Antwerpen

Attestnummer : 20250117-000058.000

Uitgegeven op : 17.01.2025

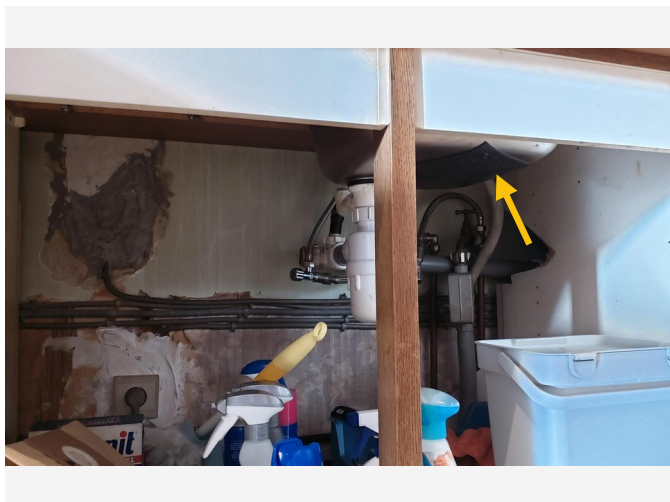
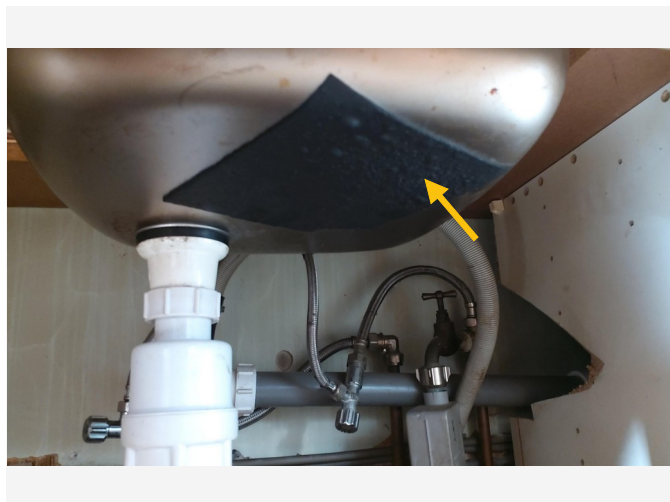
Eindbeoordeling materiaalrisico	Zeer laag materiaalrisico en/of zeer lage kans op vezelvrijgave
---------------------------------	---

<b>Beschrijving</b>	Ontdreuningsplaat gootsteen
<b>Omgeving</b>	Binnen
<b>Primaire drager</b>	Sanitaire infrastructuur en uitrusting (toe- en afvoer)
<b>Asbestmateriaal</b>	ontdreuningsplaat
<b>Bindmiddel van asbestmateriaal</b>	Bitumen (roofing, teer, asfalt)
<b>Gebondenheid op basis van bindmiddel</b>	Hecht
<b>Hoeveelheid (gewicht - aantal)</b>	<ul style="list-style-type: none"><li>• 0,10 kg - 1 stuk</li></ul>
<b>Totaal gewicht</b>	0,10 kg
<b>Eenvoudig bereikbaar</b>	Ja
<b>Bevestigingswijze</b>	<ul style="list-style-type: none"><li>• Verlijmd, ingegoten, versmeerd</li></ul>
<b>Identificatiemethode</b>	Vaststelling zonder monstername
<b>Destructieve handeling voor identificatie</b>	Nee
<b>Opmerking</b>	Dit betreft een heel kleine hoeveelheid, hechtgebonden met laag percentage asbest indien dit een asbesthoudende variant betreft.

- Zorg voor een veilig beheer. Vermijd het beschadigen van het asbestmateriaal. Controleer de toestand jaarlijks op wijzigingen.

- Eenvoudige handelingen: mag via doe-het-zelf of door werknemer(s) met opleidingsattest eenvoudige handelingen  
Kan samen met de gootsteen afgevoerd worden wanneer deze aan vervanging toe zijn.

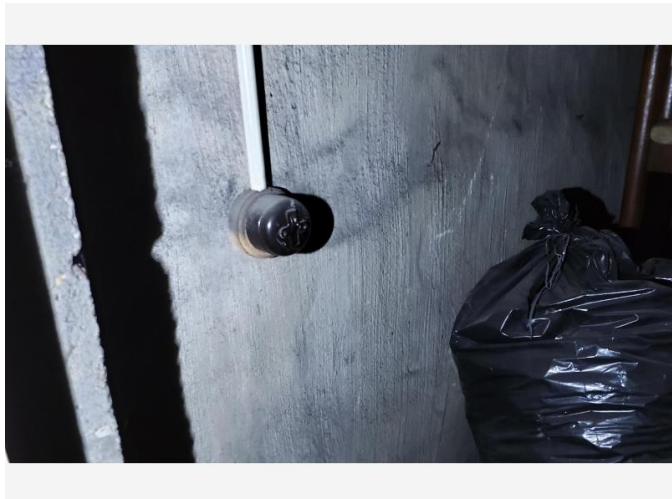
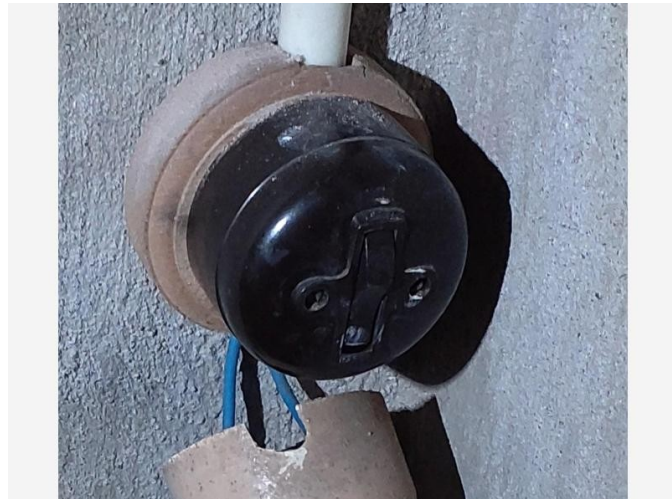
## Fiche 2: Oude elektrische schakelaars en stopcontacten (bakeliet)

Eindbeoordeling materiaalisico	Laag materiaalisico en/of verlaagde kans op vezelvrijgave
--------------------------------	---

Beschrijving	Oude elektrische schakelaars en stopcontacten (bakeliet)
Omgeving	Binnen
Primaire drager	Communicatie en elektrische infrastructuur en uitrusting
Asbestmateriaal	Plaat, paneel, tablet - Type Bakeliet
Bindmiddel van asbestmateriaal	Kunststof of -hars
Gebondenheid op basis van bindmiddel	Hecht
Hoeveelheid (oppervlakte - dikte - aantal)	<ul style="list-style-type: none"><li>• 0,05 m<sup>2</sup> - 0,50 cm - 4 stuks</li></ul>
Totaal volume	0,001 m <sup>3</sup>
Eenvoudig bereikbaar	Ja
Bevestigingswijze	<ul style="list-style-type: none"><li>• Geschroefd</li></ul>
Identificatiemethode	Vaststelling zonder monsternamen
Destructieve handeling voor identificatie	Nee
Opmerking	De hoeveelheid is een schatting en kan afwijken van de werkelijke toestand

- Zorg voor een veilig beheer. Vermijd het beschadigen van het asbestmateriaal. Controleer de toestand jaarlijks op wijzigingen.

- Eenvoudige handelingen: mag via doe-het-zelf of door werknemer(s) met opleidingsattest eenvoudige handelingen  
Hechtgebonden toepassing, deze kunnen zonder deze te beschadigen vervangen worden door nieuwe exemplaren.

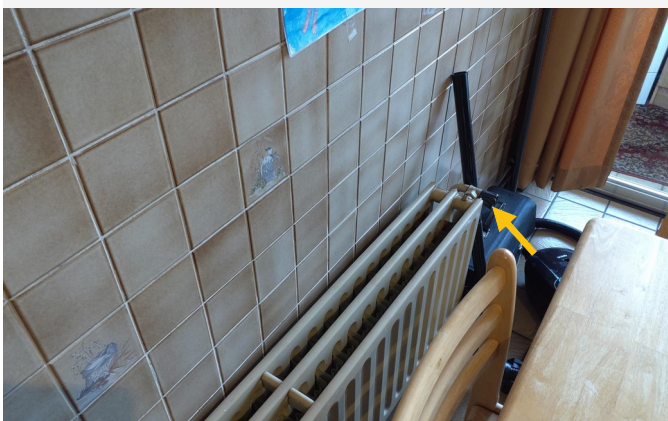
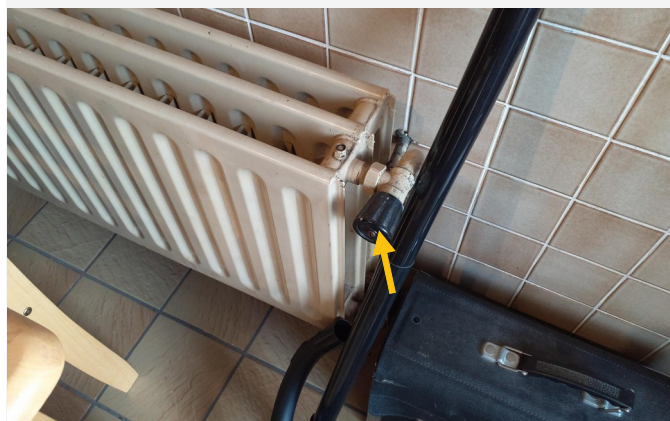
Eindbeoordeling materiaalrisico	Laag materiaalrisico en/of verlaagde kans op vezelvrijgave
---------------------------------	--

Beschrijving	Radiatorcransen bakeliet
Omgeving	Binnen
Primaire drager	Ruimteverwarming
Asbestmateriaal	Plaat, paneel, tablet - Type Bakeliet
Bindmiddel van asbestmateriaal	Kunststof of -hars
Gebondenheid op basis van bindmiddel	Hecht
Hoeveelheid (oppervlakte - dikte - aantal)	• 0,05 m <sup>2</sup> - 0,50 cm - 6 stuks
Totaal volume	0,002 m <sup>3</sup>
Eenvoudig bereikbaar	Ja
Bevestigingswijze	• Geschroefd
Identificatiemethode	Vaststelling zonder monsternamen
Destructieve handeling voor identificatie	Nee
Opmerking	De hoeveelheid is een schatting en kan afwijken van de werkelijke toestand

- Zorg voor een veilig beheer. Vermijd het beschadigen van het asbestmateriaal. Controleer de toestand jaarlijks op wijzigingen.

- Eenvoudige handelingen: mag via doe-het-zelf of door werknemer(s) met opleidingsattest eenvoudige handelingen  
Hechtgebonden toepassing, deze kunnen zonder deze te beschadigen vervangen worden door nieuwe exemplaren.

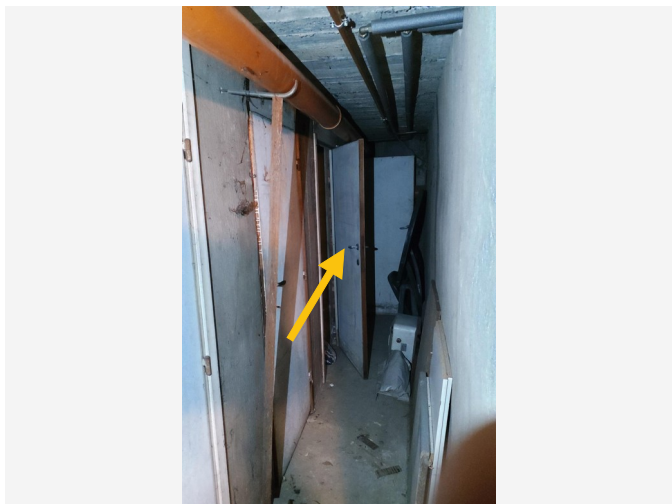
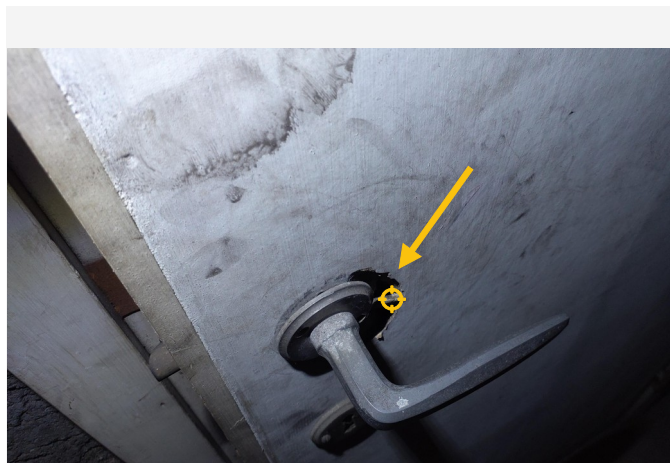
Eindbeoordeling materiaalrisico	Laag materiaalrisico en/of verlaagde kans op vezelvrijgave
Opmerking	Beschadiging ter hoogte van de deurklink

#	Type	Referentie	Resultaat
4.1	Puntmonster	MM05	Chrysotiel

Beschrijving	Vezelcementplaat deur kelderberging
Omgeving	Buiten
Primaire drager	Wandopening verticaal (raam, deur, ...)
Asbestmateriaal	Plaat, paneel, tablet - Type Menuiserie
Bindmiddel van asbestmateriaal	Cement
Gebondenheid op basis van bindmiddel	Hecht
Hoeveelheid (oppervlakte - dikte - aantal)	<ul style="list-style-type: none"><li>• 2,00 m<sup>2</sup> - 0,40 cm - 2 stuks</li></ul>
Totaal volume	0,016 m <sup>3</sup>
Eenvoudig bereikbaar	Ja
Bevestigingswijze	<ul style="list-style-type: none"><li>• Geklemd</li><li>• Verlijmd, ingegoten, versmeerd</li></ul>
Identificatiemethode	Vaststelling met monsternamen
Destructieve handeling voor identificatie	Nee
Opmerking	De hoeveelheid is een inschatting en kan afwijken van de werkelijke hoeveelheid. Plaat is aan beide zijden van de deur.

- Zorg voor een veilig beheer. Vermijd het beschadigen van het asbestmateriaal. Controleer de toestand jaarlijks op wijzigingen.

- Eenvoudige handelingen: mag via doe-het-zelf of door werknemer(s) met opleidingsattest eenvoudige handelingen  
Hechtgebonden toepassing, dit kan zonder te beschadigen in zijn geheel weggenomen worden. De deur dient in zijn geheel als asbestmateriaal verwijderd te worden.

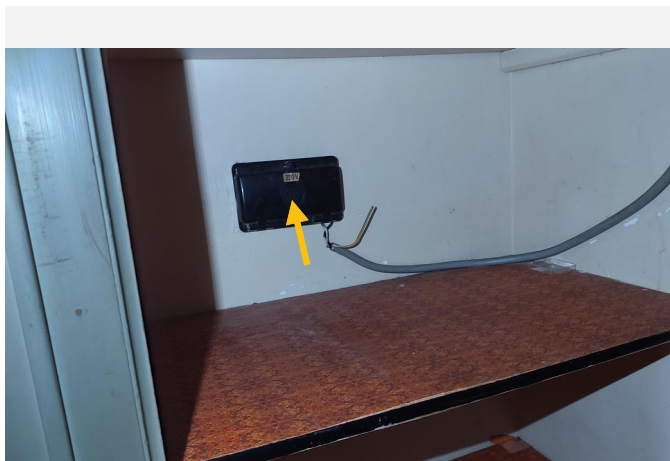
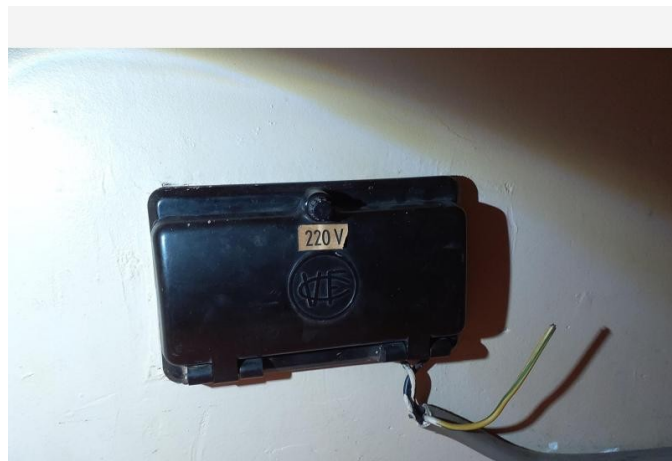
Eindbeoordeling materiaalrisico	Laag materiaalrisico en/of verlaagde kans op vezelvrijgave
---------------------------------	--

Beschrijving	Oude elektrische zekeringkast (bakeliet)
Omgeving	Binnen
Primaire drager	Communicatie en elektrische infrastructuur en uitrusting
Asbestmateriaal	Plaat, paneel, tablet - Type Bakeliet
Bindmiddel van asbestmateriaal	Kunststof of -hars
Gebondenheid op basis van bindmiddel	Hecht
Hoeveelheid (oppervlakte - dikte - aantal)	• 0,20 m <sup>2</sup> - 0,80 cm - 1 stuk
Totaal volume	0,002 m <sup>3</sup>
Eenvoudig bereikbaar	Ja
Bevestigingswijze	• Geschroefd
Identificatiemethode	Vaststelling zonder monsternamen
Destructieve handeling voor identificatie	Nee
Opmerking	De hoeveelheid is een schatting en kan afwijken van de werkelijke toestand

- Zorg voor een veilig beheer. Vermijd het beschadigen van het asbestmateriaal. Controleer de toestand jaarlijks op wijzigingen.

- Eenvoudige handelingen: mag via doe-het-zelf of door werknemer(s) met opleidingsattest eenvoudige handelingen  
Hechtgebonden toepassing, deze kunnen zonder deze te beschadigen vervangen worden door nieuwe exemplaren.

De meterkast dient vervangen te worden door de netbeheerder bij het plaatsen van een nieuwe meter.

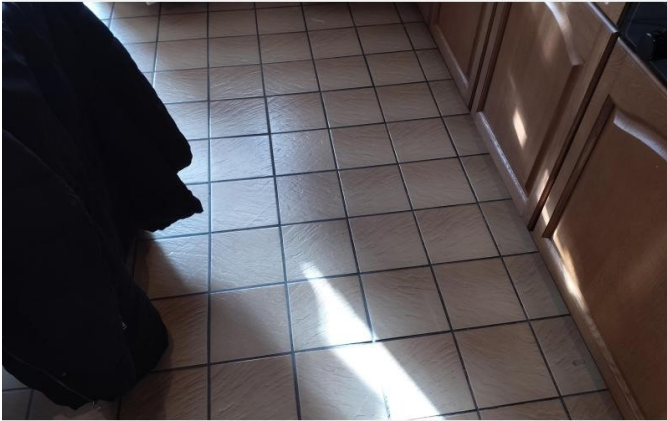
Zowel vloer als wandtegels kunnen met asbesthoudende lijm geplaatst zijn

Identificatiemethode	Redelijk vermoeden
Primaire drager	Vloer
(Asbest)materiaal	In-situ afwerkingslagen - Lijm laag
Bindmiddel	Lijm
Gebondenheid bindmiddel	Hecht

Inspectie en staalname van de tegellijm is niet mogelijk zonder tegels uit te breken. Indien in de toekomst bij renovatiewerken de tegels uitgebroken worden is het aan te raden eerst een monsteranalyse van de tegellijm uit te voeren. Vroeger werd er soms asbest in de tegellijm verwerkt.

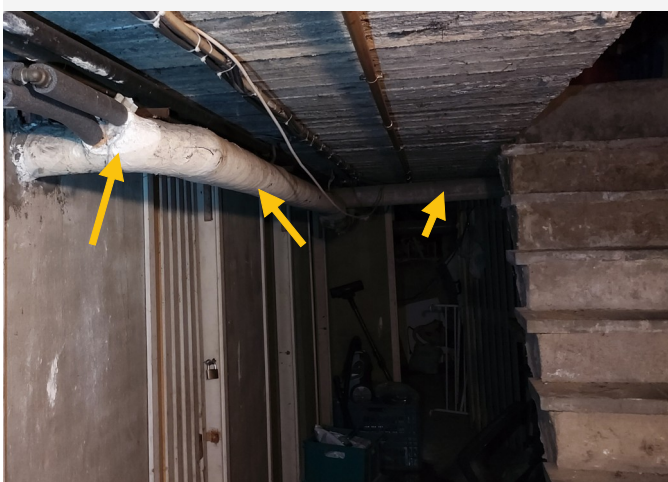
Deze cv leiding hoort toe aan de gemene delen of het appartement van de gelijkvloerse verdieping. Deze loopt door de gemeenschappelijke gang in de kelder, voor de private kelderberging van dit appartement. Dit is waarschijnlijk asbesthoudend in hoge concentratie. Er dient op gelet te worden dat er geen beschadigingen optreden.

Identificatiemethode	Redelijk vermoeden
Primaire drager	HVAC infrastructuur en uitrusting
(Asbest)materiaal	In-situ afwerkingslagen - Thermische isolatie
Bindmiddel	Gips - kalk
Gebondenheid bindmiddel	Niet-hechtgebonden

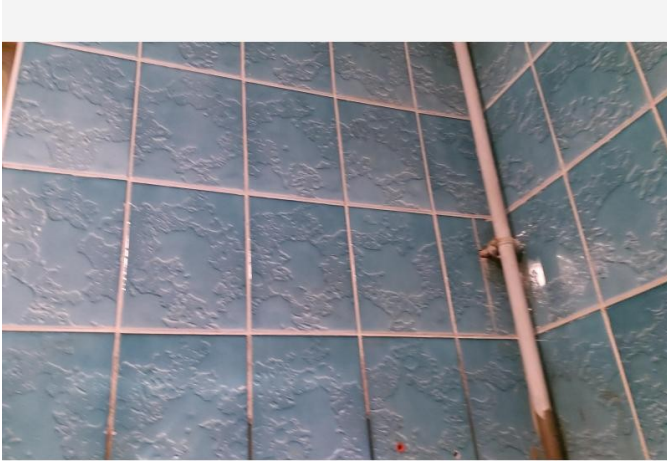
Zowel vloer als wandtegels kunnen met asbesthoudende lijm geplaatst zijn

Identificatiemethode	Redelijk vermoeden
Primaire drager	Binnenwand
(Asbest)materiaal	In-situ afwerkingslagen - Lijm laag
Bindmiddel	Lijm
Gebondenheid bindmiddel	Hecht

Inspectie en staalname van de tegellijm is niet mogelijk zonder tegels uit te breken. Indien in de toekomst bij renovatiewerken de tegels uitgebroken worden is het aan te raden eerst een monsteranalyse van de tegellijm uit te voeren. Vroeger werd er soms asbest in de tegellijm verwerkt.

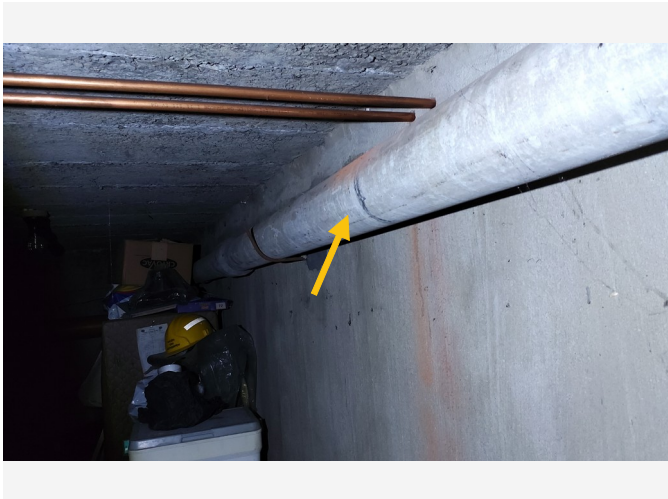
# Fiche 9: Afvoerbuïs gemene delen door private kelder

Deze afvoerbuïs behoort toe aan de gemene delen maar loop door de private kelderberg. Dit is een asbestcementbuï. Er dient op gelet te worden dat er geen beschadigingen optreden.

Identificatiemethode	Redelijk vermoeden
Primaire drager	Sanitaire infrastructuur en uitrusting (toe- en afvoer)
(Asbest)materiaal	Buï, koker, leiding, pijp, doorvoer
Bindmiddel	Cement
Gebondenheid bindmiddel	Hecht

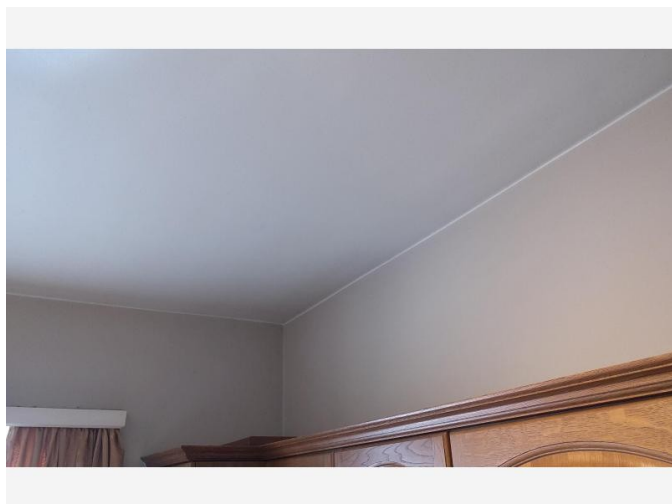
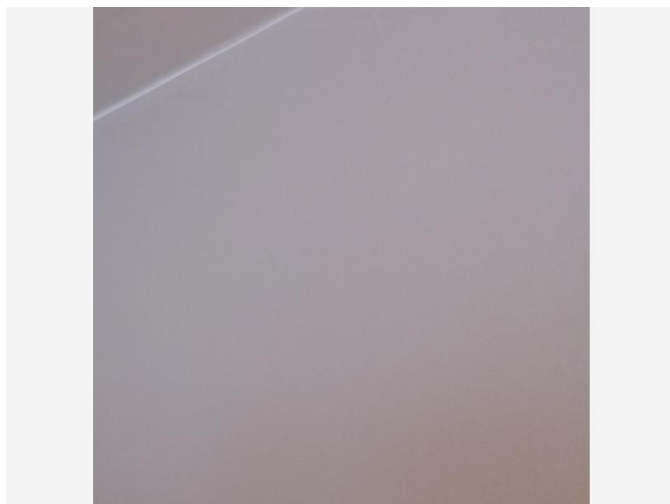
## Fiche 10: Pleisterwerk muren

Geen asbest

#	Type	Referentie	Resultaat
10.1	Mengmonster	Mm01	Geen asbest

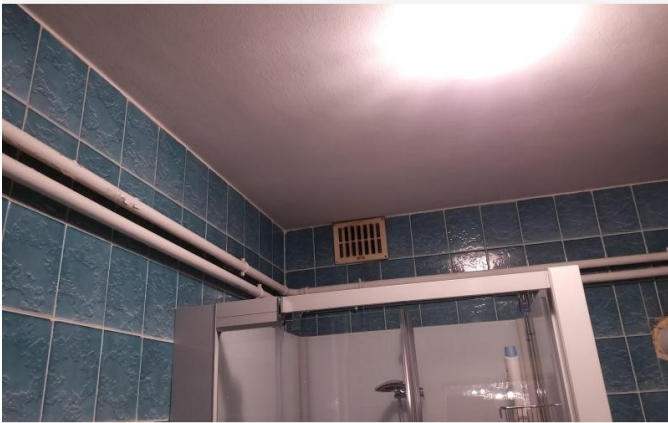
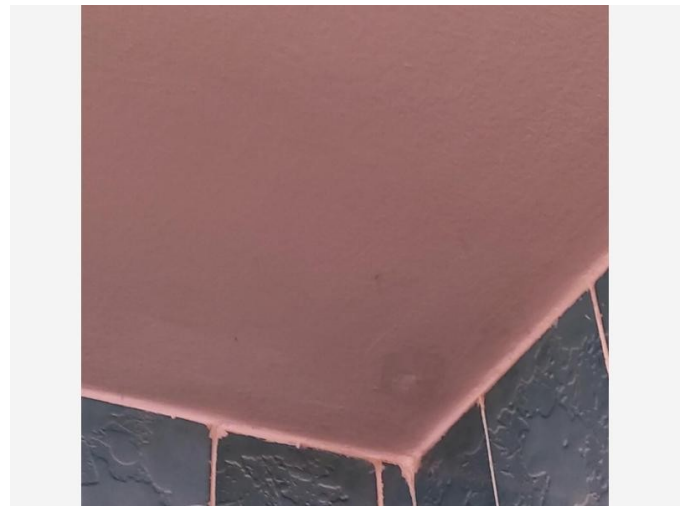
# Fiche 11: Pleisterwerk plafond

Geen asbest

#	Type	Referentie	Resultaat
11.1	Mengmonster	Mm02	Geen asbest

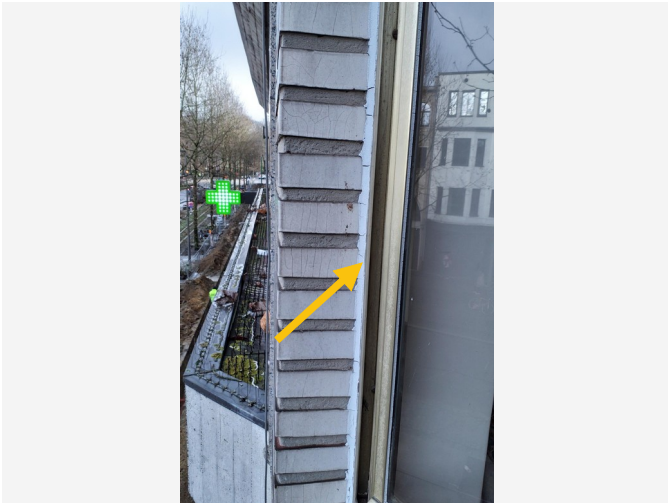
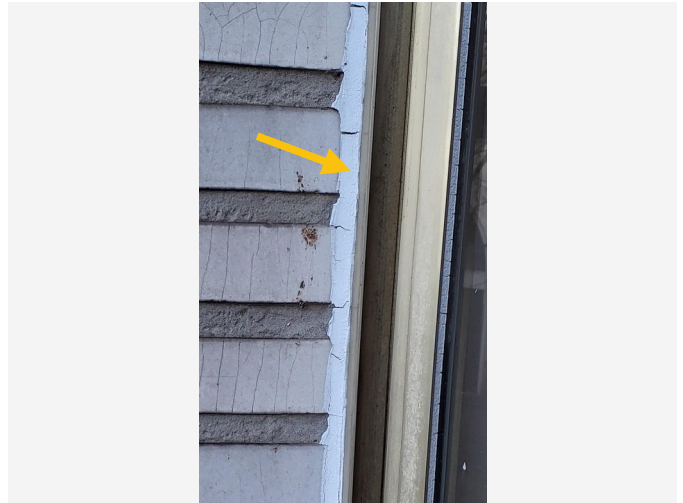
Geen asbest

#	Type	Referentie	Resultaat
12.1	Mengmonster	Mm04	Geen asbest

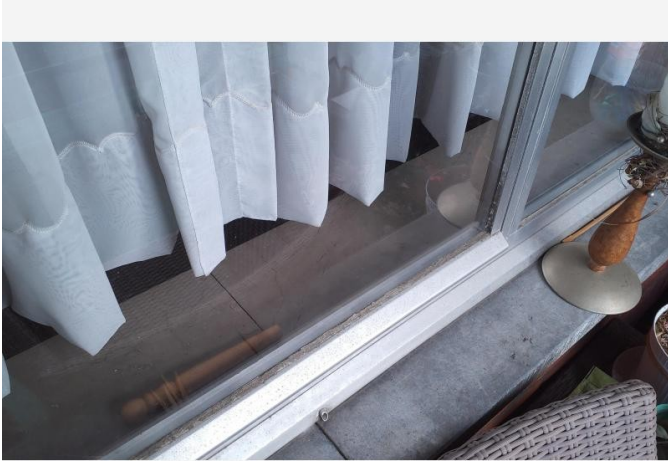
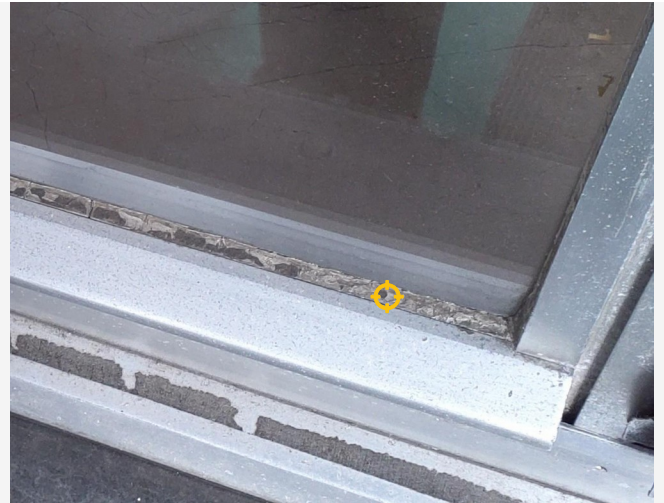
## Fiche 13: Mastiek ramen tussen glas en aluminium

Geen asbest

#	Type	Referentie	Resultaat
13.1	Mengmonster	Mm03	Geen asbest
