# Asbestinventarisatetest

Vijf-aprilwarande 13/4, 2640 Mortsel

Attestnummer : 20231115-000342.001

Uitgegeven op : 15.11.2023

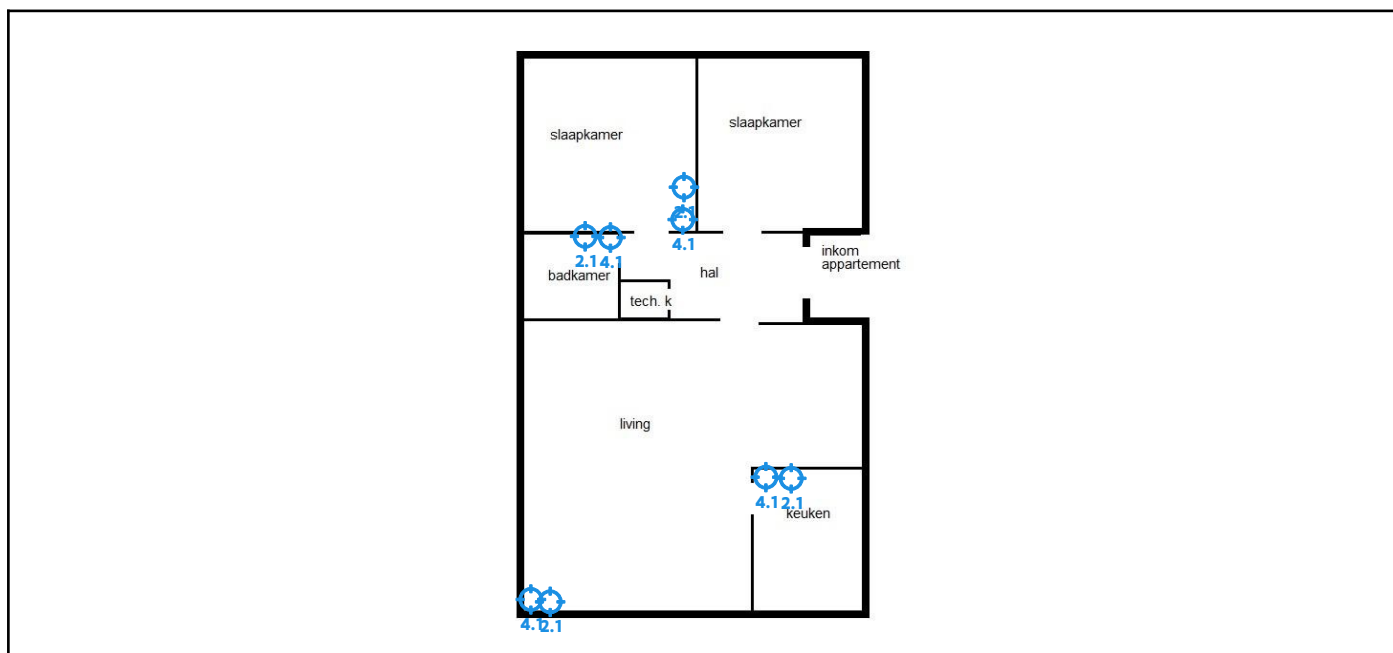
# Plan 1.1: Plan Appartement

Beschrijving	Type	Actie
2. Plafonds Appartement	Geen asbest	-
2.1 Code: staal 2	Mengmonster	-
4. Muren Appartement	Geen asbest	-
4.1 Code: staal 1	Mengmonster	-

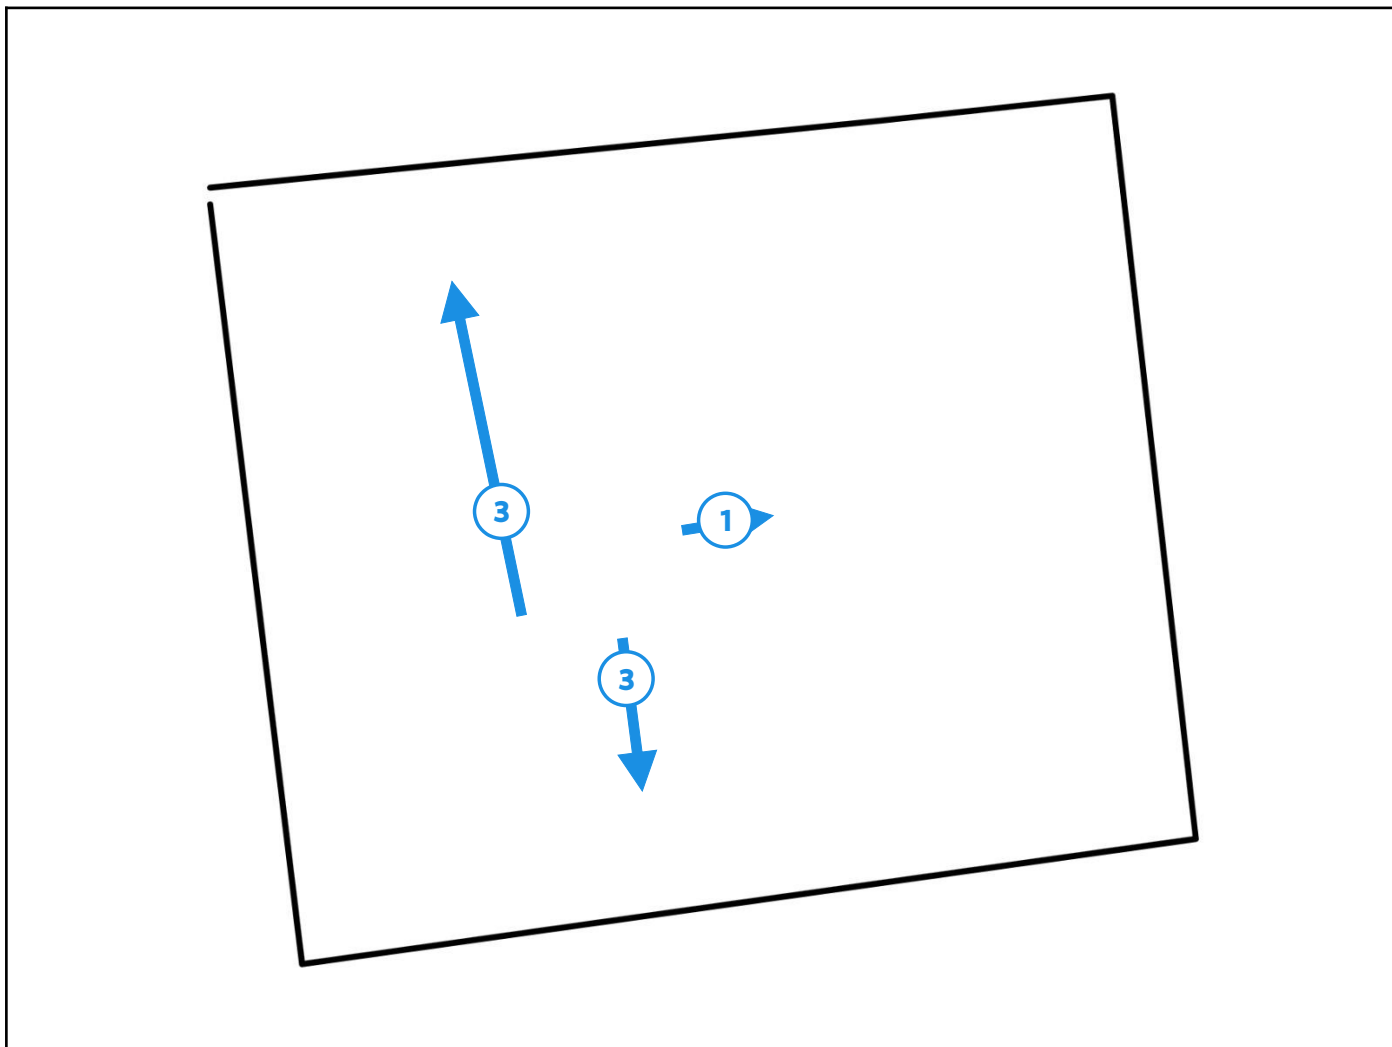
## Plan 2.1: Plan Garage

Beschrijving	Type	Actie
1. Plafonds Garage	Geen asbest	-
3. Muren Garage	Geen asbest	-

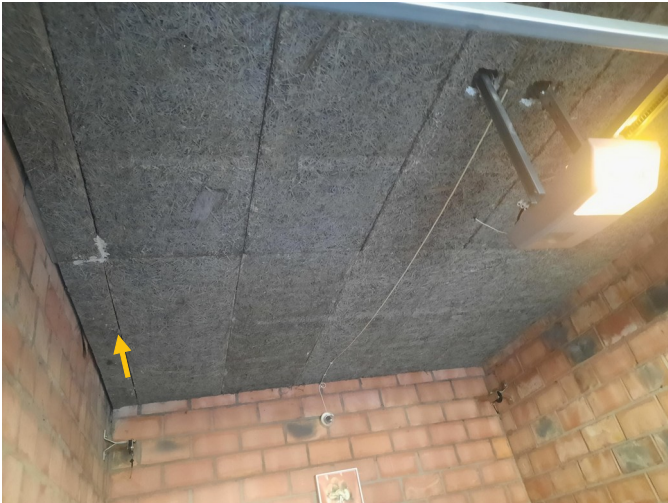
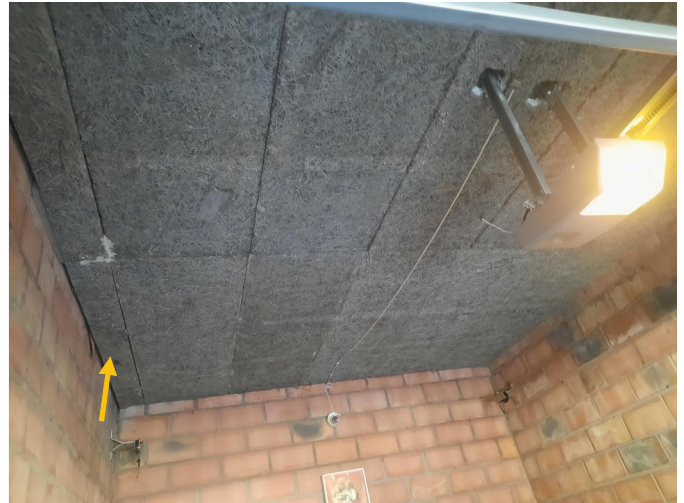
# Fiche 1: Plafonds Garage

Geen asbest

Beschrijving	Plafonds Garage
Omgeving	Binnen
Identificatiemethode	Vaststelling zonder monsternamen
Destructieve handeling voor identificatie	Nee

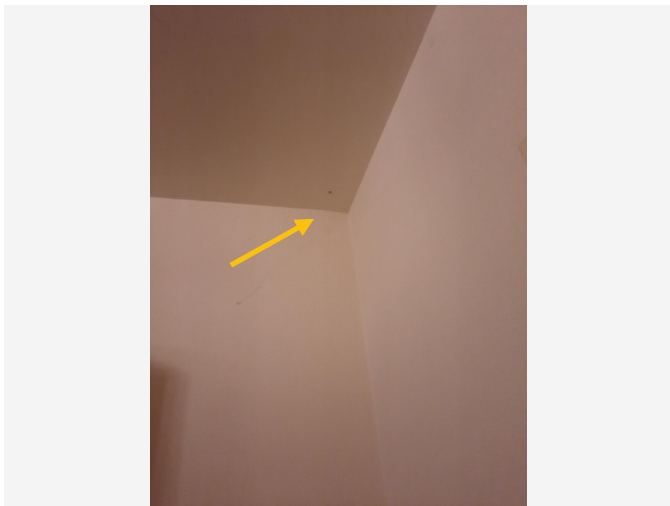
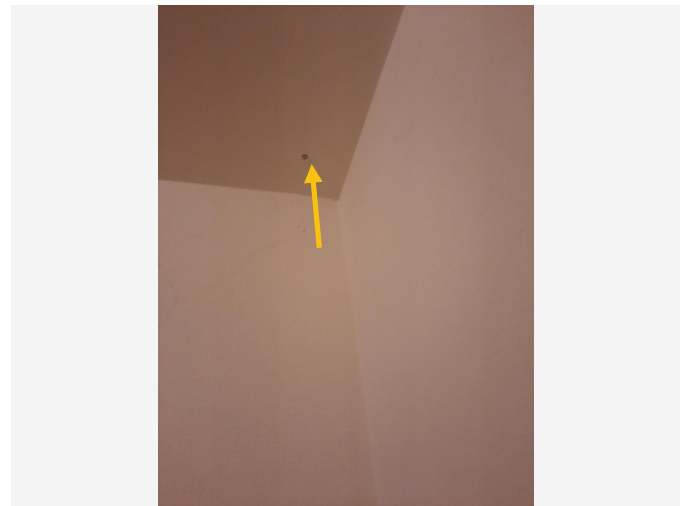
Geen asbest

#	Type	Referentie	Resultaat
2.1	Mengmonster	staal 2	Geen asbest

Beschrijving	Plafonds Appartement
Omgeving	Binnen
Primaire drager	Plafond
Bindmiddel van materiaal	Gips - kalk

<b>Gebondenheid op basis van bindmiddel</b>	Niet-hechtgebonden
<b>Hoeveelheid (oppervlakte - dikte - aantal)</b>	• 90,00 m <sup>2</sup> - 1,00 cm - 1 stuk
<b>Totaal volume</b>	0,90 m <sup>3</sup>
<b>Identificatiemethode</b>	Vaststelling met monstername
<b>Destructieve handeling voor identificatie</b>	Nee

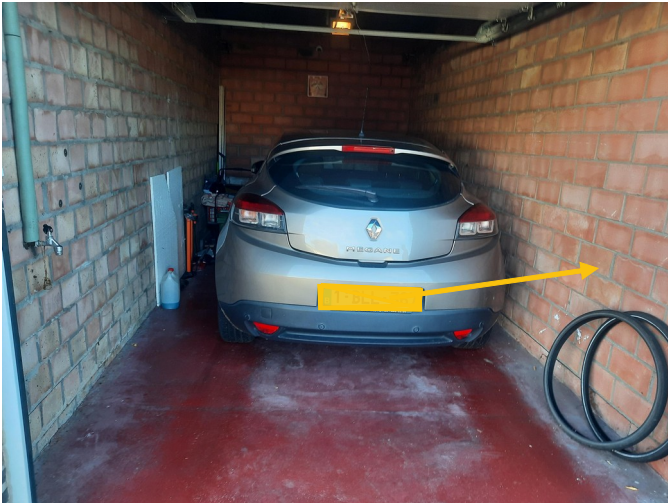
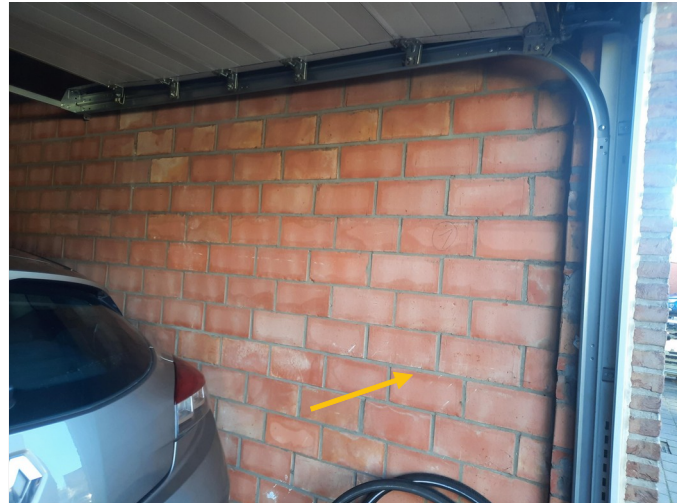
## Fiche 3: Muren Garage

Geen asbest

Beschrijving	Muren Garage
Omgeving	Binnen
Identificatiemethode	Vaststelling zonder monsternamen
Destructieve handeling voor identificatie	Nee

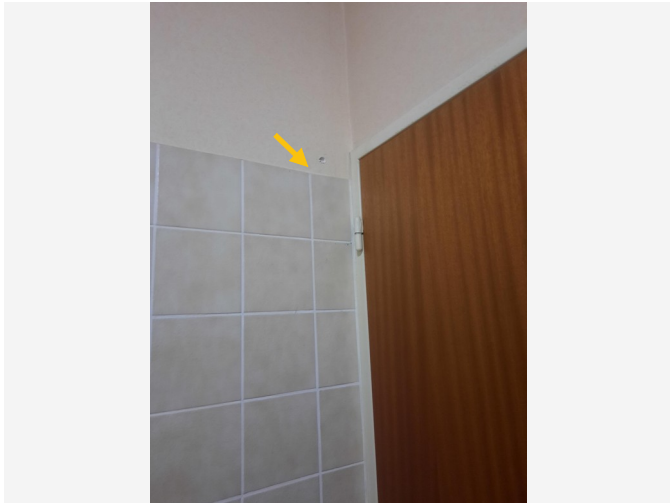
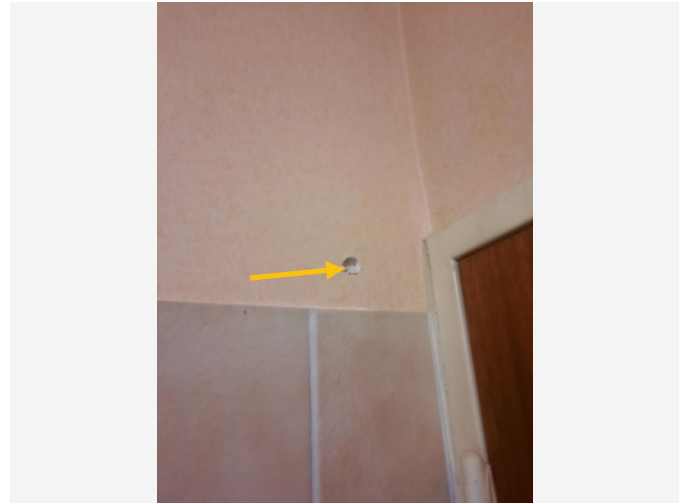
Geen asbest

#	Type	Referentie	Resultaat
4.1	Mengmonster	staal 1	Geen asbest

Beschrijving	Muren Appartement
Omgeving	Binnen
Primaire drager	Binnenwand
Bindmiddel van materiaal	Gips - kalk

<b>Gebondenheid op basis van bindmiddel</b>	Niet-hechtgebonden
<b>Hoeveelheid (oppervlakte - dikte - aantal)</b>	• 300,00 m <sup>2</sup> - 1,00 cm - 1 stuk
<b>Totaal volume</b>	3,00 m <sup>3</sup>
<b>Identificatiemethode</b>	Vaststelling met monstername
<b>Destructieve handeling voor identificatie</b>	Nee
