Keuringsverslag van een elektrische laagspanning- en zeer lage spanningsinstallatie

NIET CONFORM

Plaats van het onderzoek		Eigenaar	
Straatnaam	Schuttersvest	Naam	[REDACTED]
Huisnummer	37	Straatnaam	Schuttersvest
Busnummer		Huisnummer	37
Postcode	2800	Busnummer	
Gemeente	MECHELEN	Postcode	2800
Land	België	Gemeente	MECHELEN
		Land	België
		Installateur	
		Naam	-
		BTW nr.	-
		Telefoonnummer	-
		E-mail	-

Aard onderzoek: Controlebezoek van een oude huishoudelijke elektrische installatie van een wooneenheid bij verkoop op vraag van de verkoper volgens (KB 08/09/2019) - AREI Boek 1- 8.4.2. en 8.2.1. en 4.2.4.3.

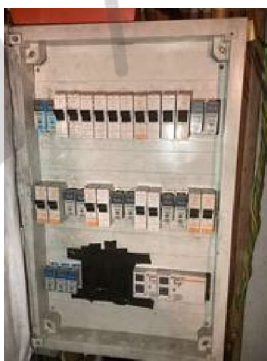
Afbeelding schakel- en verdeelbord:

Visueel nazicht (algemeen)	NOK	Directe aanraking	OK	Indirecte aanraking	OK
Aansluitingen	NOK	schema in bijlage door Aceg vzw	NA		
Equipotentiale verbindingen	NOK	Doorsnede geleiders	OK		
Continuïteit	NOK	Verlichting / toestellen	NVT

I5,01 Het verdeelbord is niet makkelijk toegankelijk. (Boek 1 Onderafdeling 5.3.5.1.C.)

I8,08 De geleiders van het type VOB moeten in daarvoor bestemde buizen, kabelgoten geïnstalleerd worden. (Boek 1 Onderafdeling 5.2.9,3. en 5.2.9,6.)

I8,14 Elektrische leidingen zijn niet ingevoerd, zodat een continue bescherming verzekerd is. (Boek 1 Onderafdeling 5.2,6,1.)

I8,17 De niet-gebruikte leidingen verwijderen of aan de uiteinden te isoleren. (Boek 1 Onderafdeling 4.2.3.3.b)

nota/note 18 De elektrische installatie is grondig na te zien en conform te maken volgens de voorschriften van het AREI boek 1.
