# Asbestinventarisatetest

Millegemweg 26, 2531 Boechout

Attestnummer : 20250109-000027.000

Uitgegeven op : 09.01.2025

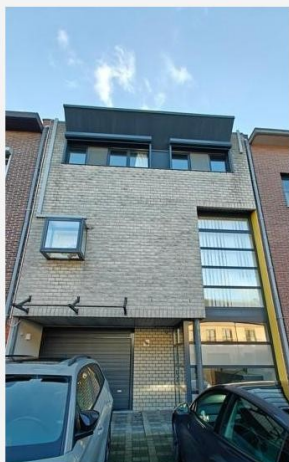
Vrije foto

De dakbedekking werd vernieuwd in 2014.

Identificatiemethode	Vaststelling & expertise (niet-asbestverdacht)
Primaire drager	Plat dak
