# Asbestinventarisatetest

Guido Gezellelaan 88/1, 2640 Mortsel

Attestnummer : 20240808-000411.000

Uitgegeven op : 08.08.2024

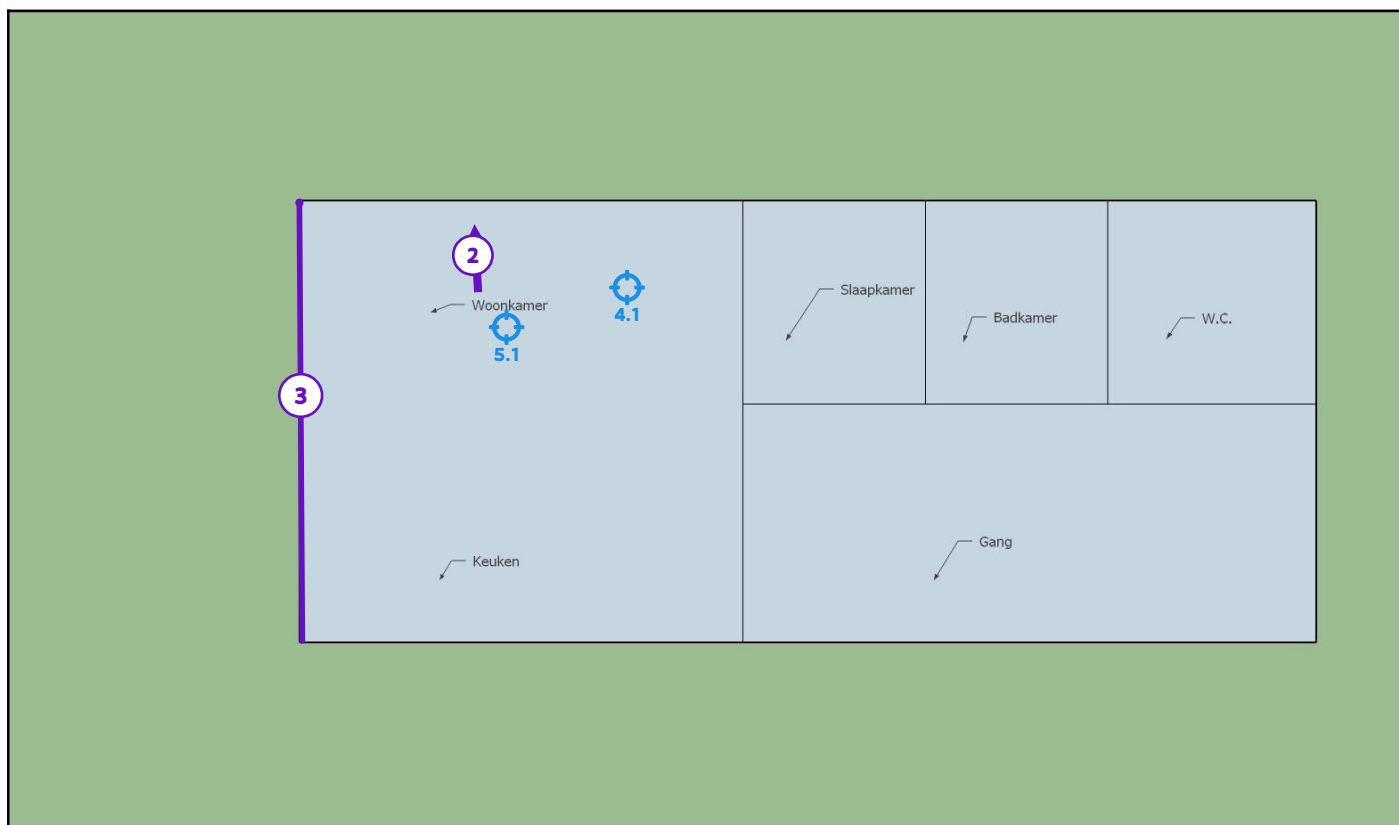
# Plan 1.1: Appartement

Beschrijving	Type	Actie
2. Schouw	Advies	-
3. Ramen gehele woning	Advies	-
4. Pleisterwerk muren	Geen asbest	-
4.1 Code: ID01	Mengmonster	-
5. Pleisterwerk plafond	Geen asbest	-
5.1 Code: ID02	Mengmonster	-

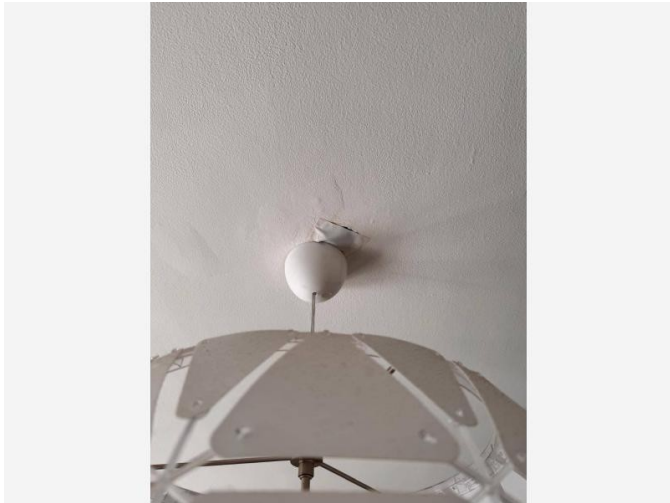
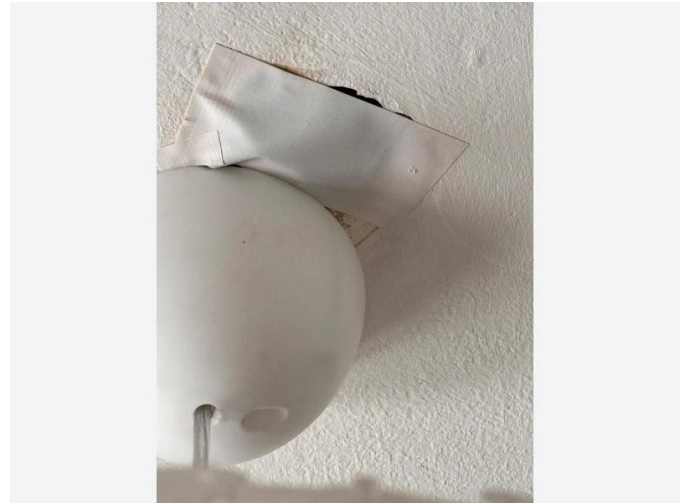
Overzichtsfoto

Detailfoto

Geen asbest

#	Type	Referentie	Resultaat
5.1	Mengmonster	ID02	Geen asbest

<b>Beschrijving</b>	Pleisterwerk plafond
<b>Omgeving</b>	Binnen
<b>Primaire drager</b>	Plafond
<b>Bindmiddel van materiaal</b>	Gips - kalk
<b>Gebondenheid op basis van bindmiddel</b>	Niet-hechtgebonden
<b>Hoeveelheid (oppervlakte - dikte - aantal)</b>	• 100,00 m <sup>2</sup> - 1,00 cm - 1 stuk
<b>Totaal volume</b>	1,00 m <sup>3</sup>
<b>Identificatiemethode</b>	Vaststelling met monsternamen
<b>Destructieve handeling voor identificatie</b>	Nee
