# Asbestinventarisatetest

Verbindingslaan 24/2, 2150 Borsbeek

Attestnummer : 20241209-000362.000

Uitgegeven op : 09.12.2024

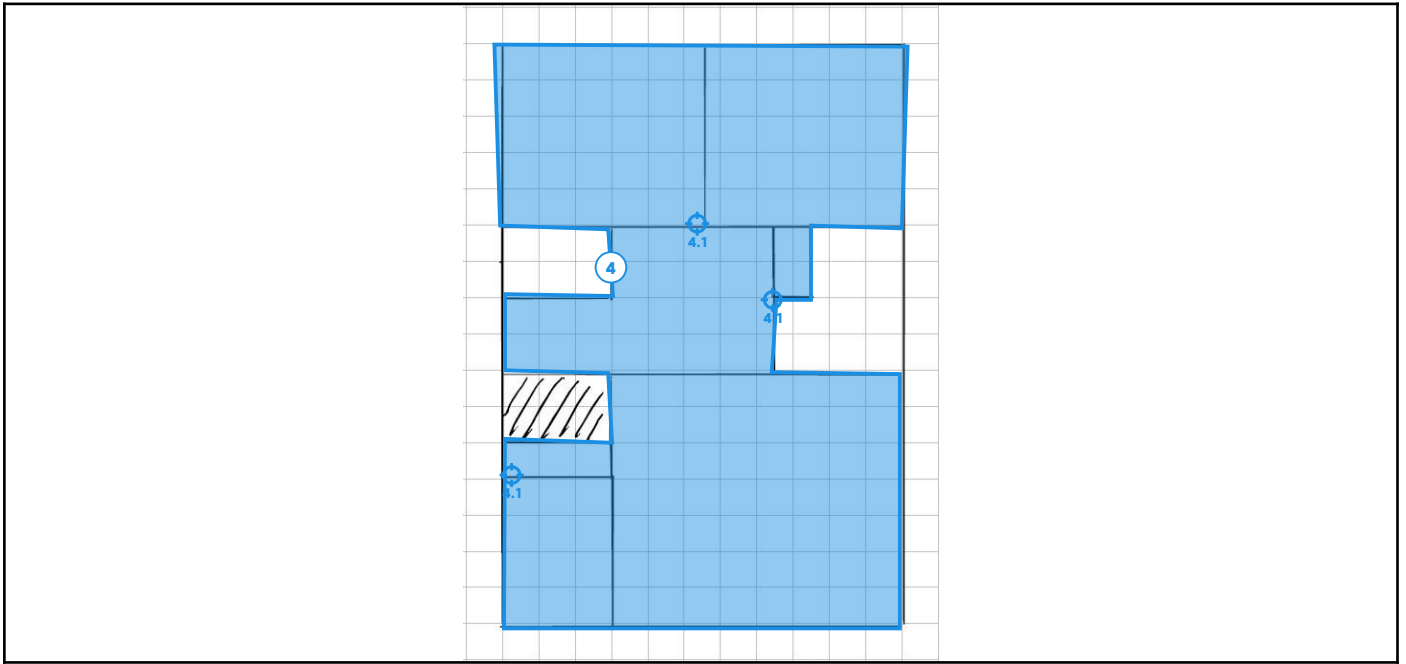
## Plan 1.2: GLV

Beschrijving	Type	Actie
4. Pleisterwerk plafond	Geen asbest	-
4.1 Code: 2	Mengmonster	-

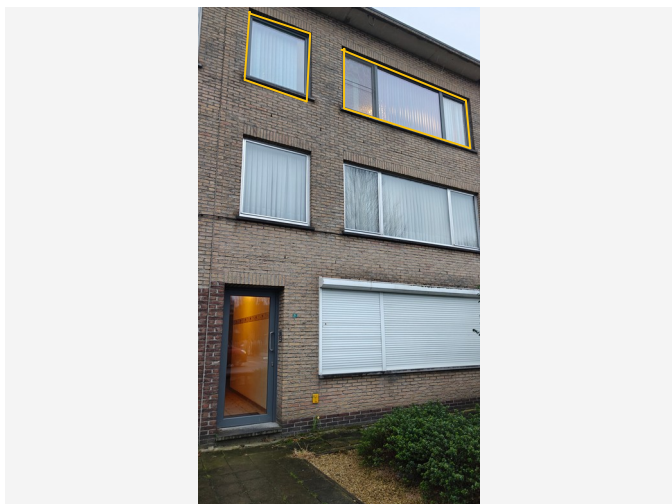
Vrije foto

De kit werd vernieuwd na 2001.

Identificatiemethode	Vaststelling & expertise (niet-asbestverdacht)
----------------------	--
