Asbestinventarisatetest

Lintsesteenweg 393, 2540 Hove

Attestnummer : 20250310-000491.000

Uitgegeven op : 10.03.2025

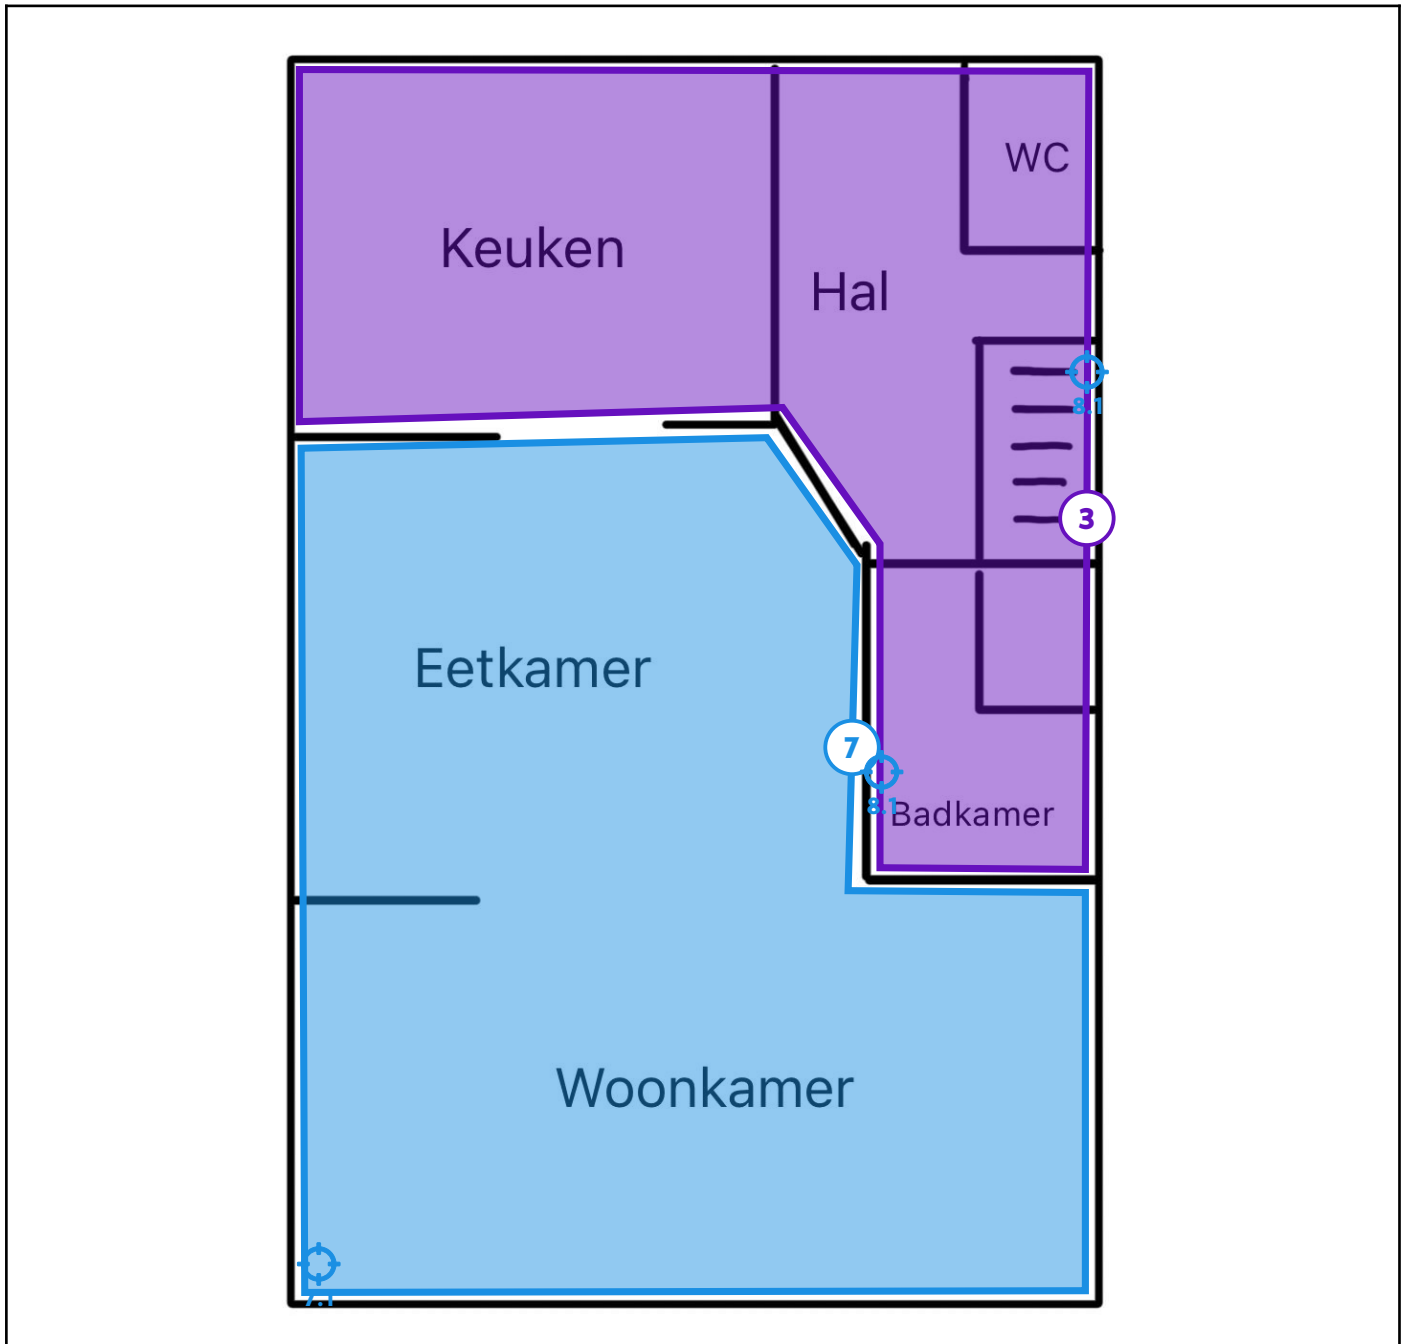
Plan 1.1: Gelijkvloers

Beschrijving	Type	Actie
3. Plafonds uit niet asbestverdacht materiaal	Advies	-
7. Pleisterwerk plafonds	Geen asbest	-
7.1 Code: M02	Mengmonster	-

8. Pleisterwerk muren	Geen asbest	-
8.1 Code: M01	Mengmonster	-

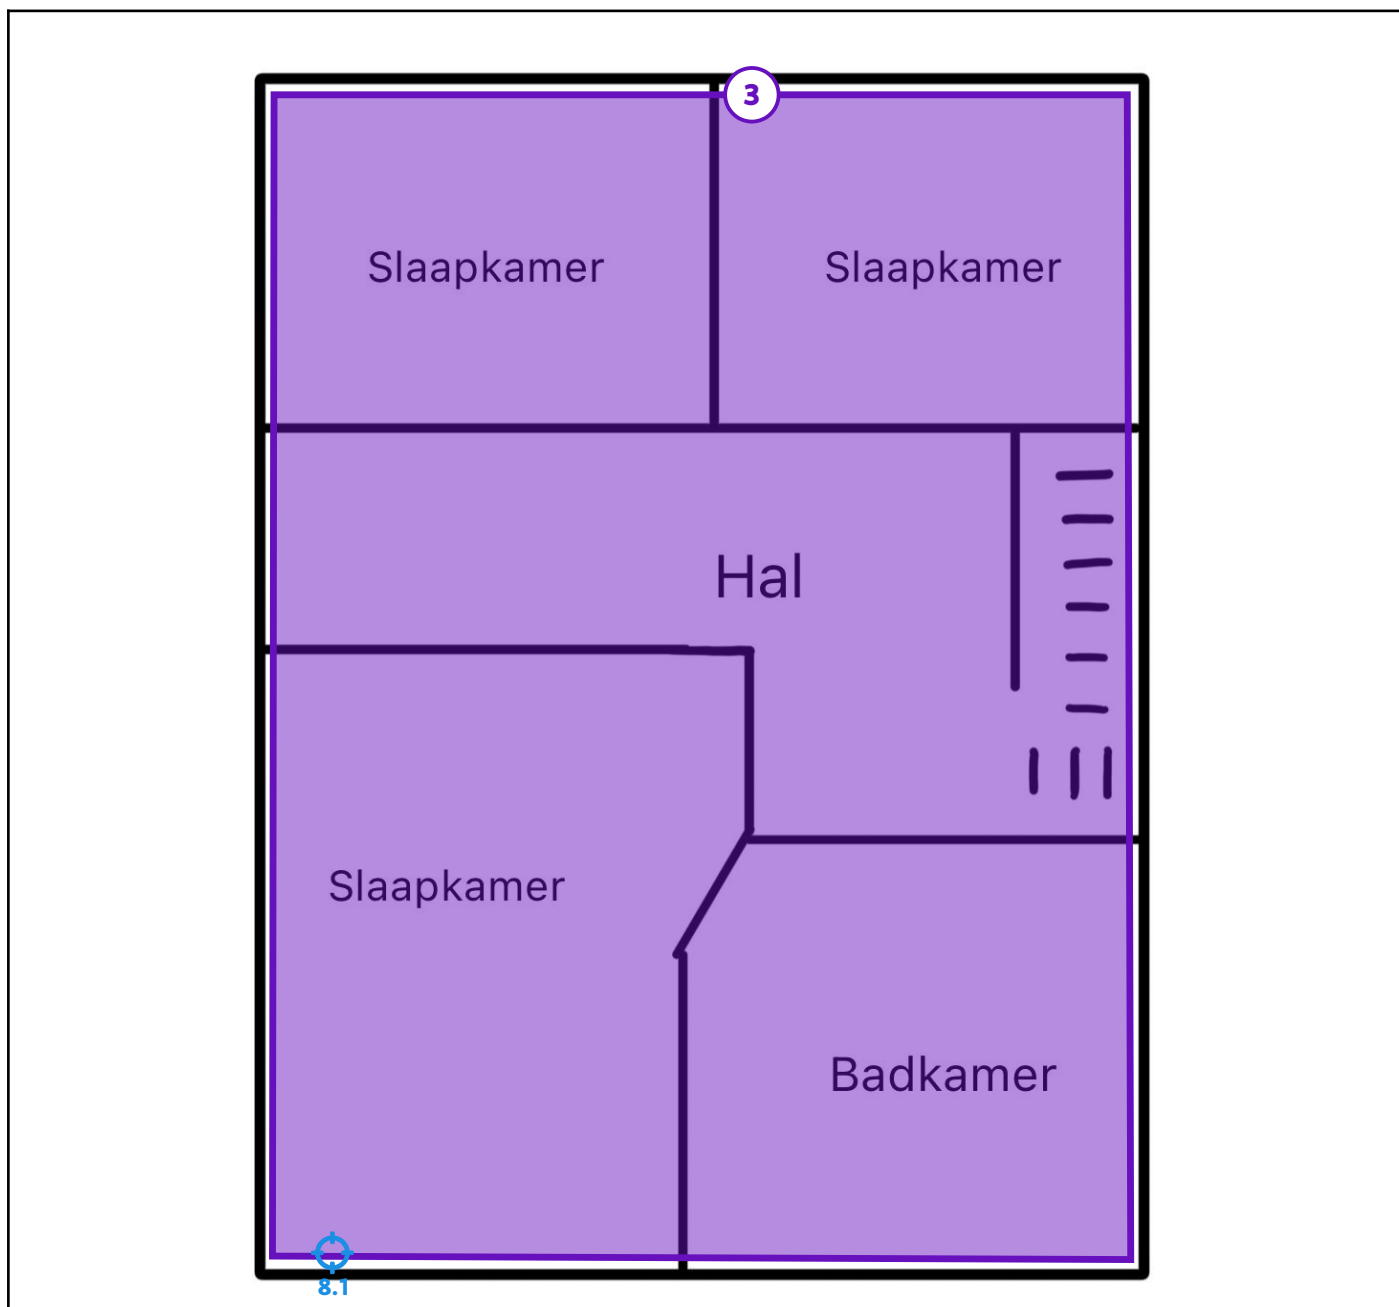
Plan 1.2: Eerste verdieping

Beschrijving	Type	Actie
3. Plafonds uit niet asbestverdacht materiaal	Advies	-
8. Pleisterwerk muren	Geen asbest	-
8.1 Code: M01	Mengmonster	-

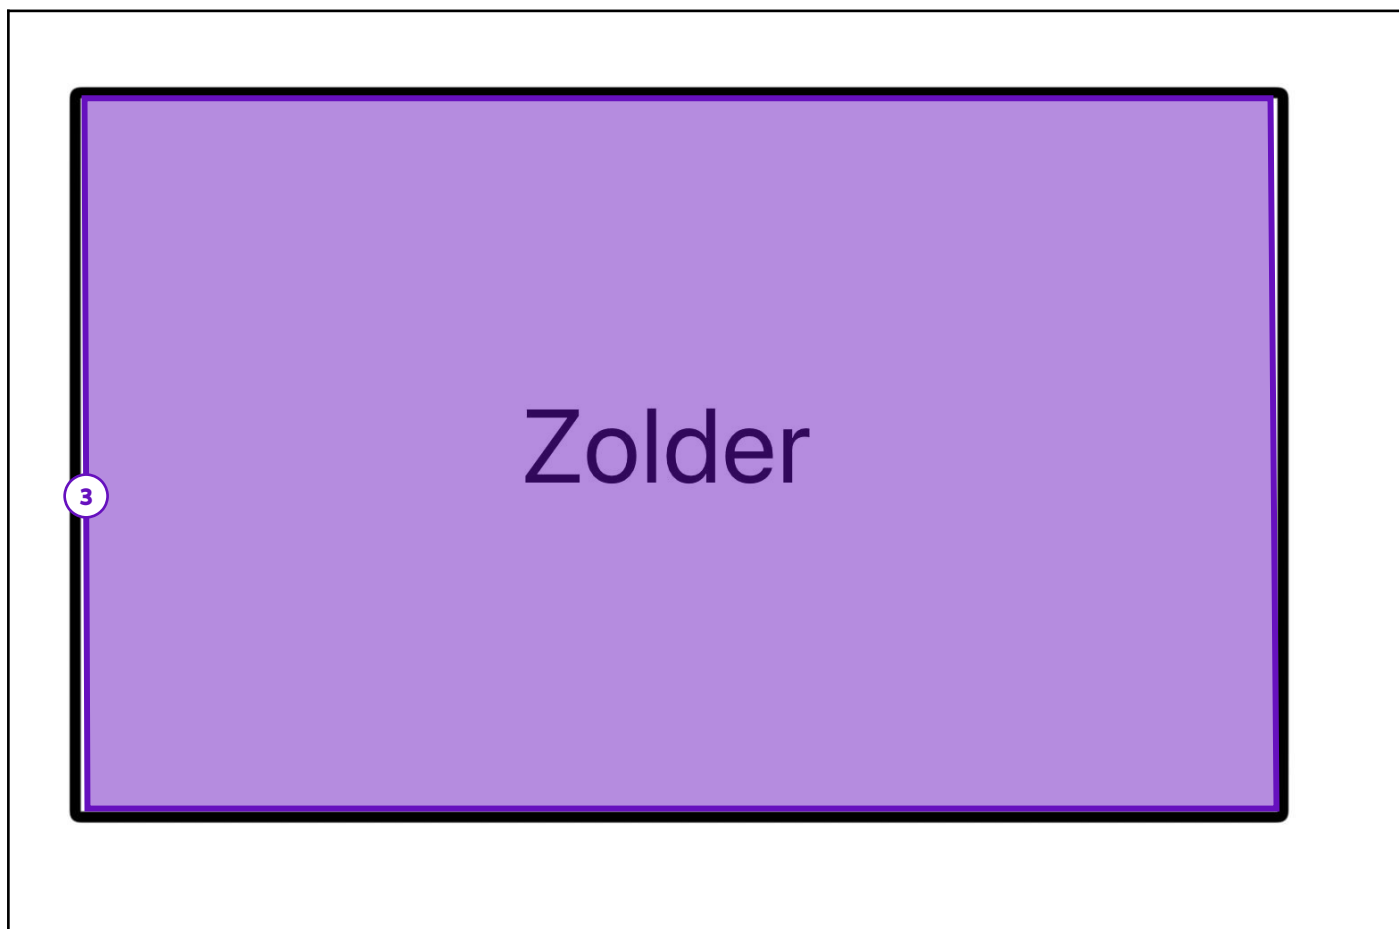
Plan 1.3: Zolder

Beschrijving	Type	Actie
3. Plafonds uit niet asbestverdacht materiaal	Advies	-

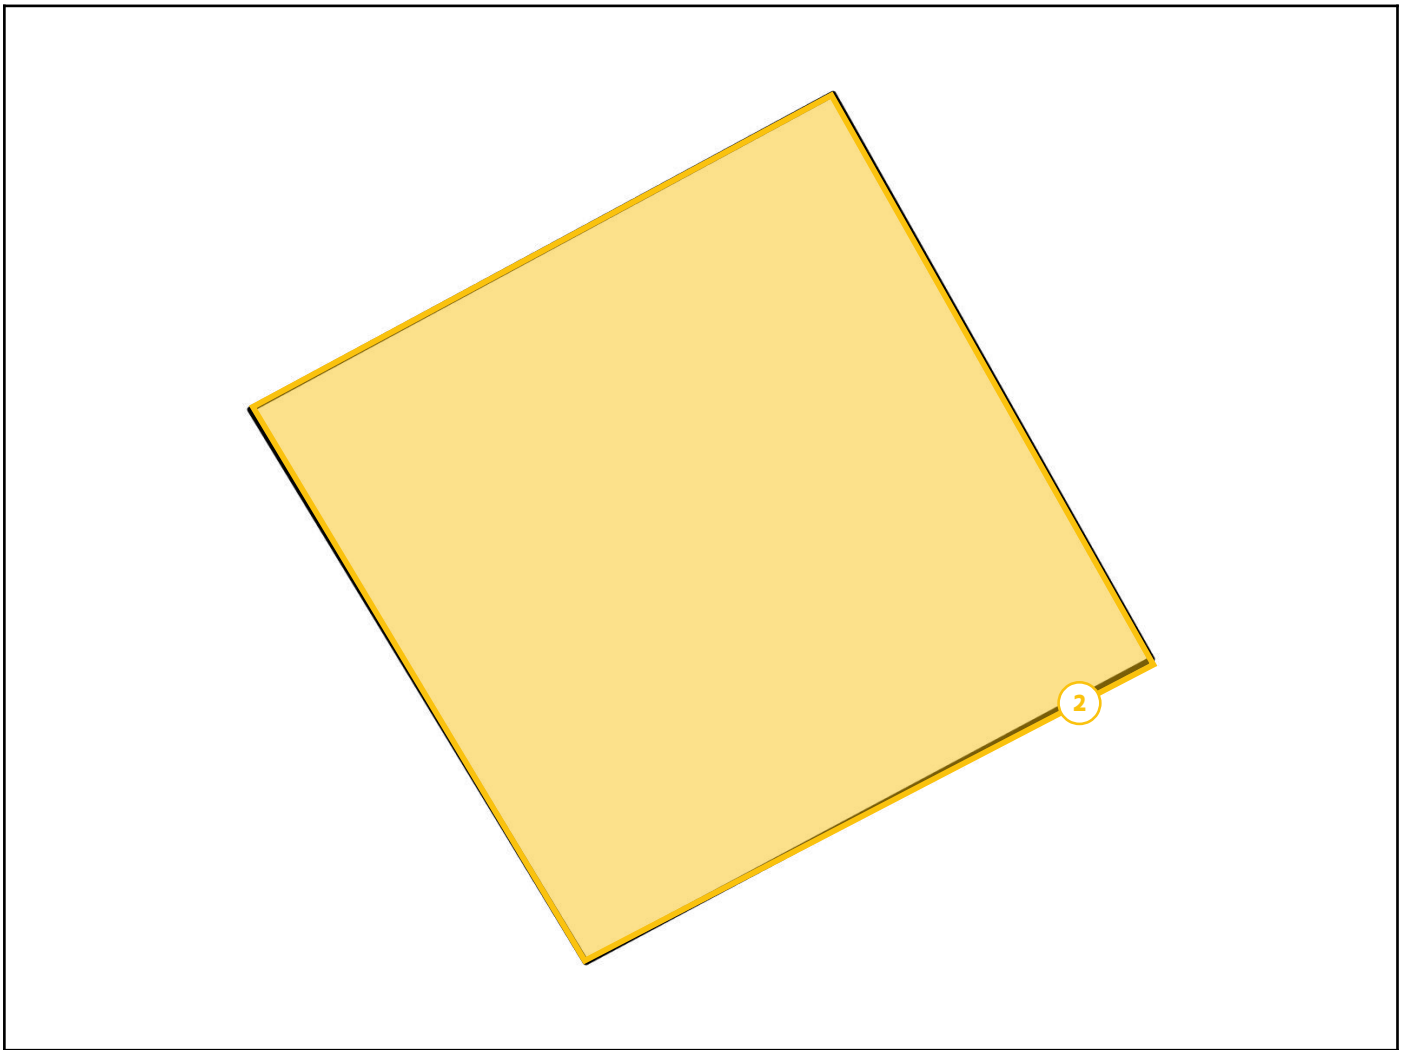
Plan 2.1: Tuinhuis plan

Beschrijving	Type	Actie
2. Tuinhuis uit een niet verdachte periode	Uitsluiting	-
