Asbestinventarisatetest

Andreas Vesaliuslaan 21, 2650 Edegem

Attestnummer : 20250306-000018.000

Uitgegeven op : 06.03.2025

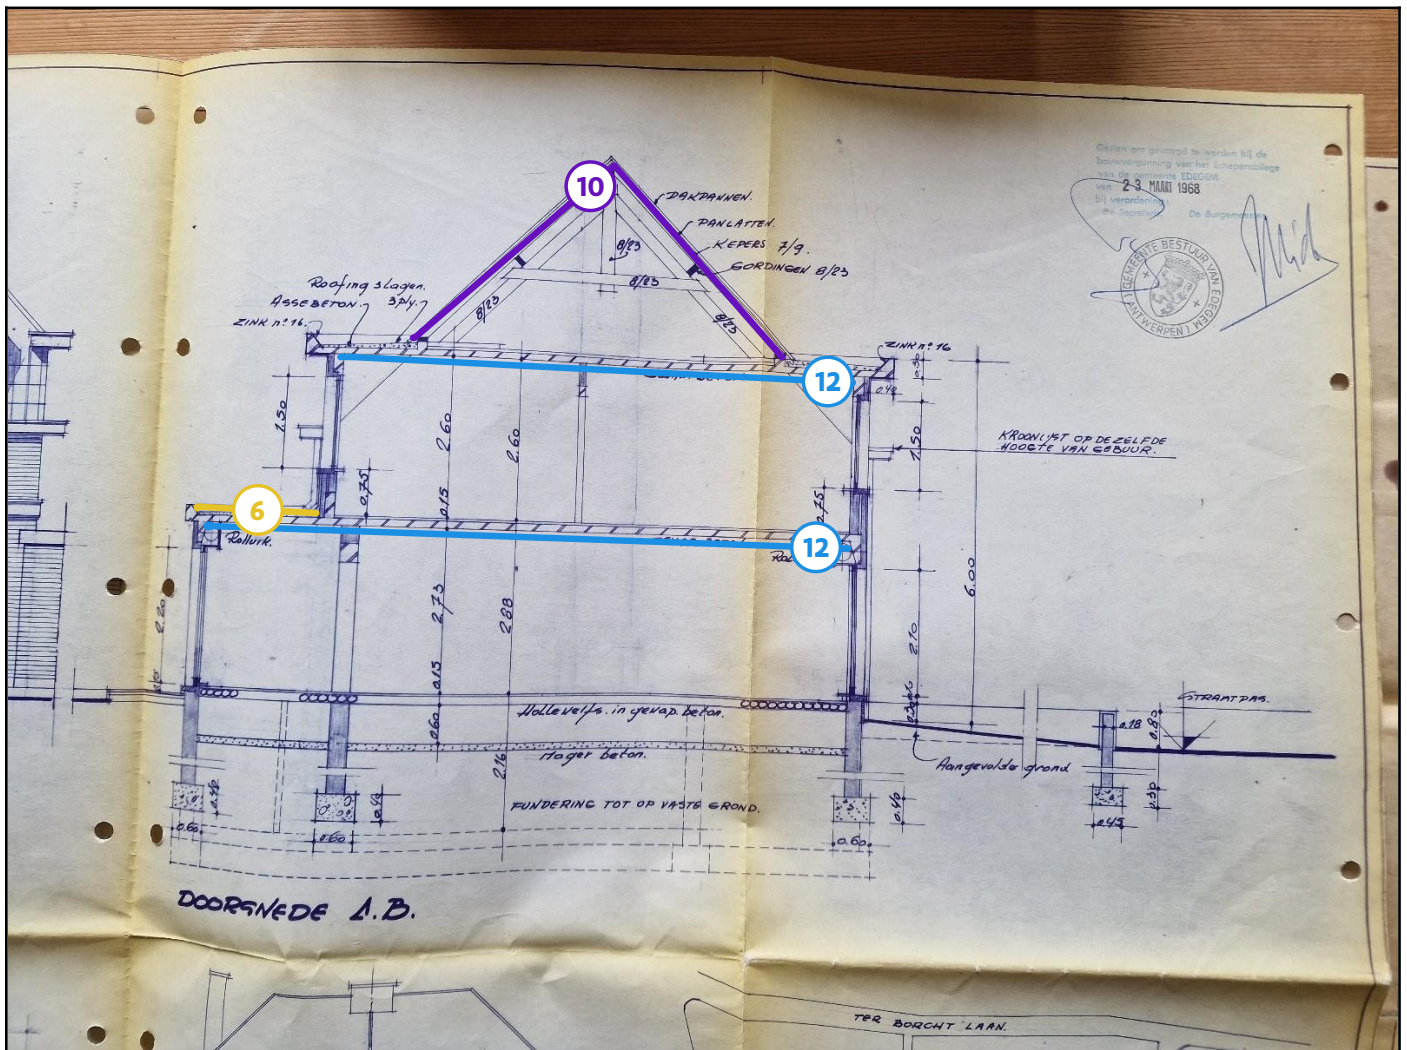
Plan 1.1: Zijgevel

Beschrijving	Type	Actie
6. Roofing plat dak hoofdgebouw	Asbestmateriaal	Zorgvuldig beheren
10. Onderdak	Advies	-
12. Pleisterwerk plafond	Geen asbest	-

5. Bakeliet	Asbestmateriaal	Zorgvuldig beheren
11. Pleisterwerk muren	Geen asbest	-
11.1 Code: 1	Mengmonster	-

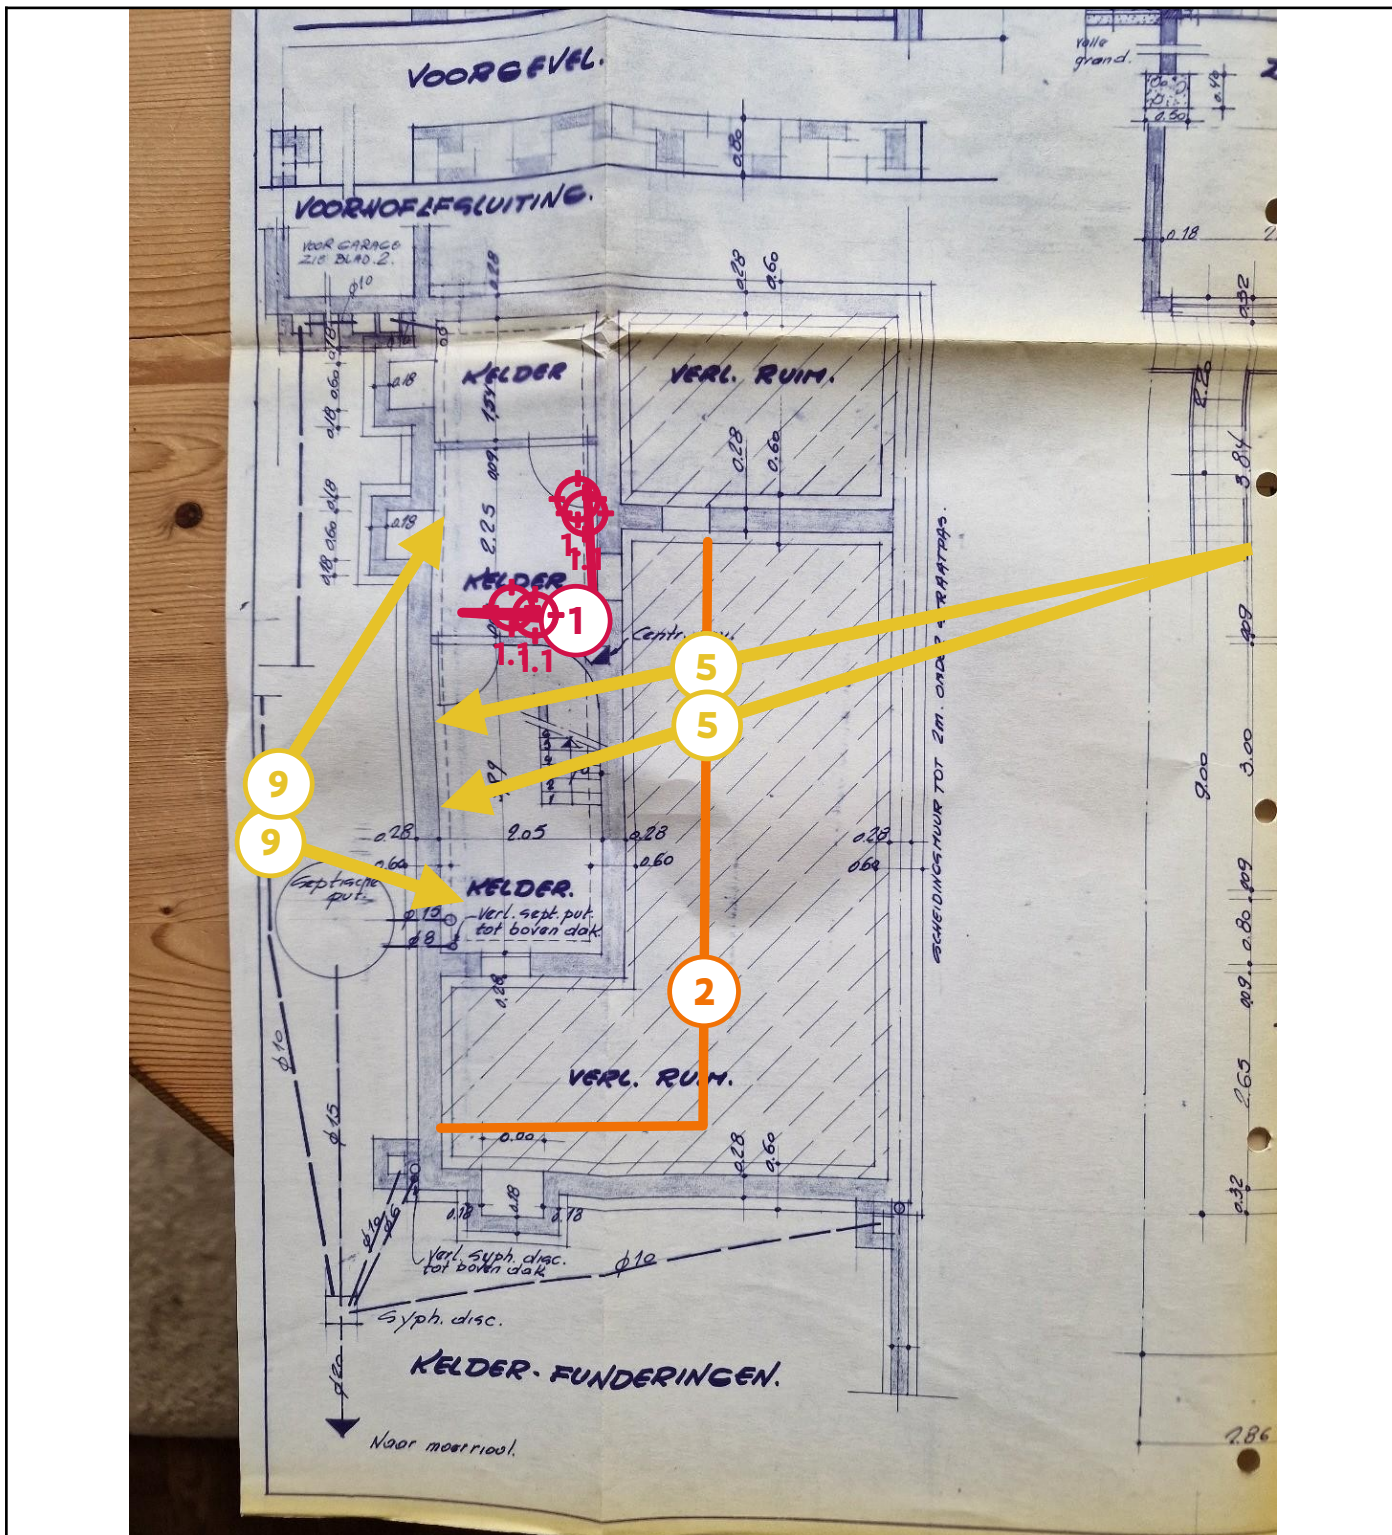
Plan 1.6: Kelder

Beschrijving	Type	Actie
1. Leidingisolatie gips	Asbestmateriaal	Dringend verwijderen

1.1 Code: 3	Mengmonster	-
2. Leidingisolatie kruipkelder	Asbestmateriaal	Verwijderen
5. Bakeliet	Asbestmateriaal	Zorgvuldig beheren
9. Cementbuizen kelder	Asbestmateriaal	Zorgvuldig beheren

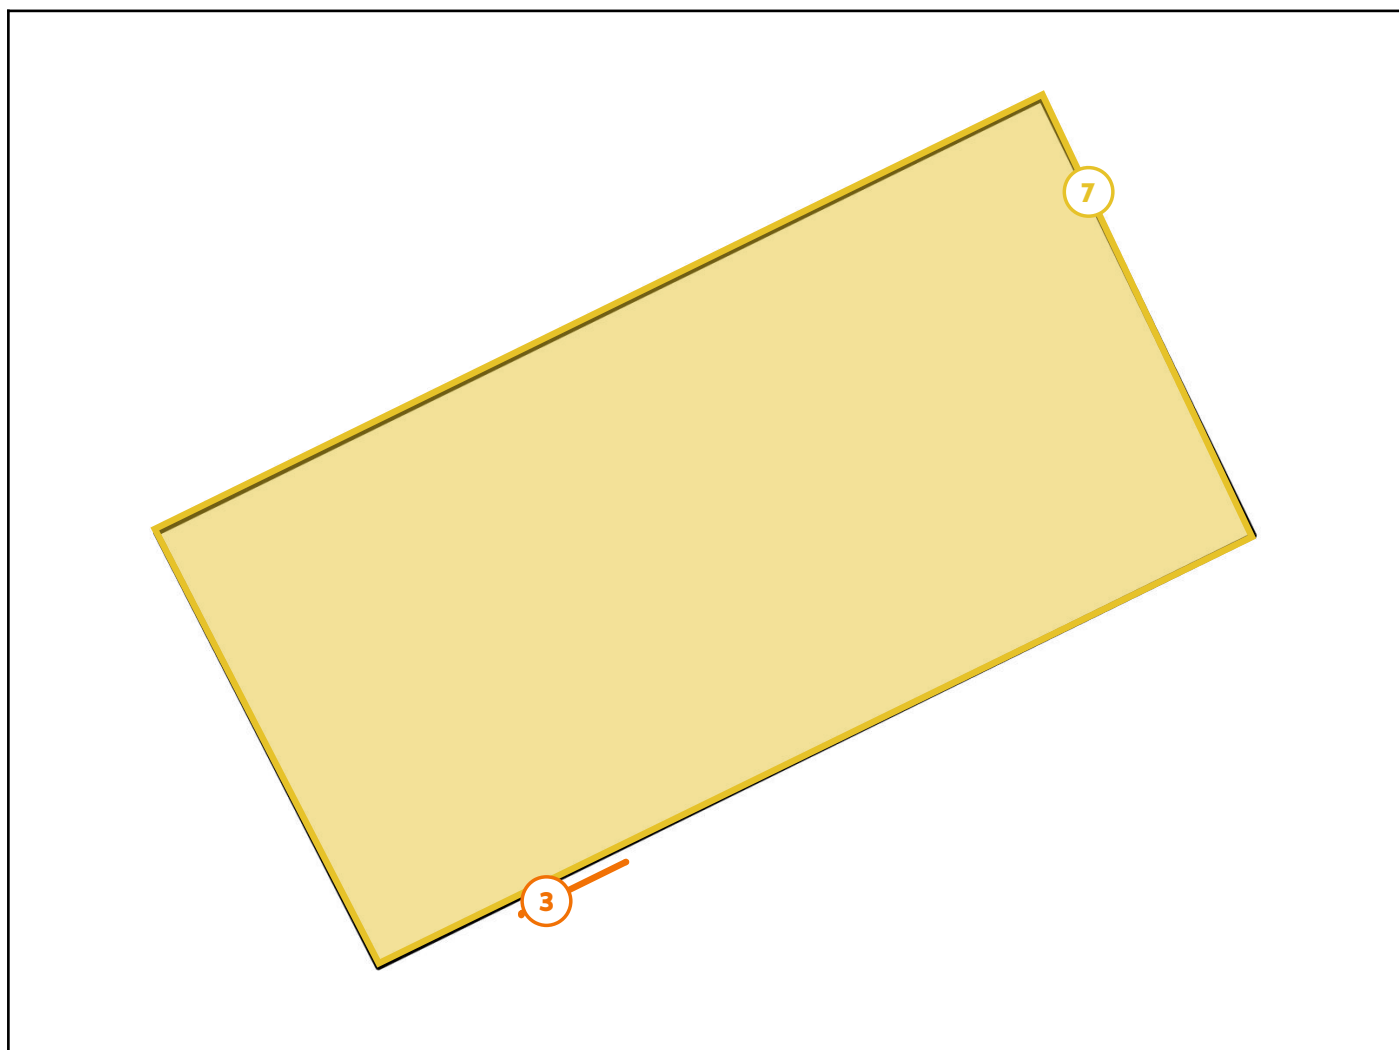
Plan 2.1: GARAGE

Beschrijving	Type	Actie
3. Kit tussen profiel en steen	Asbestmateriaal	Verwijderen
7. Roofing plat dak garage	Asbestmateriaal	Zorgvuldig beheren

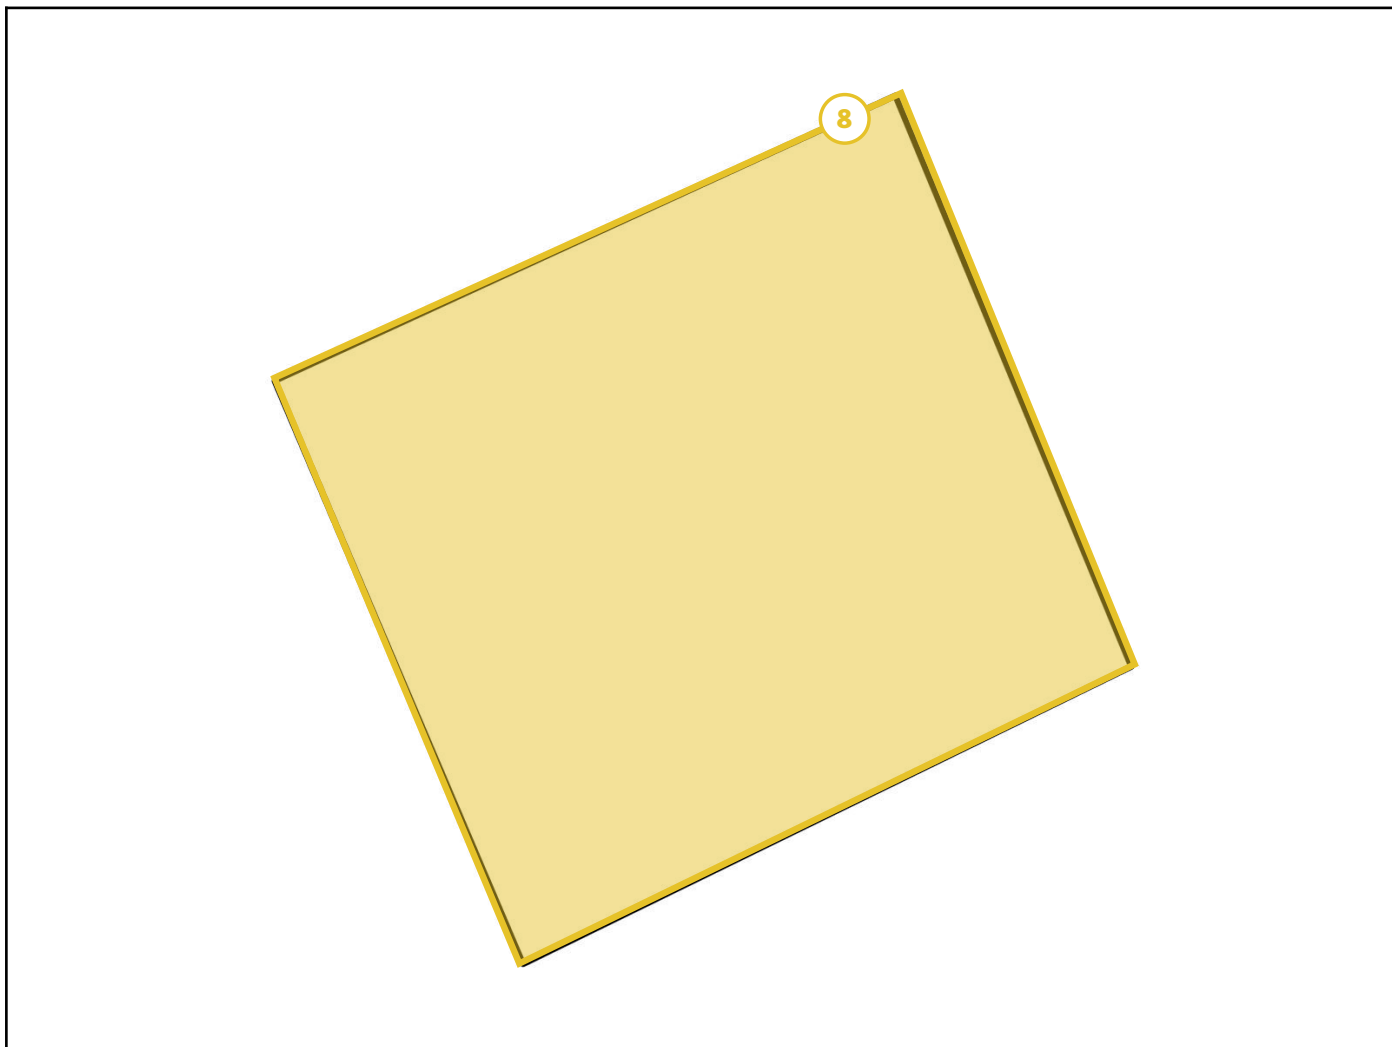
Plan 3.1: Tuinhuis

Beschrijving	Type	Actie
8. Roofing tuinhuis	Asbestmateriaal	Zorgvuldig beheren
