Asbestinventarisatetest

Schuttersvest 37, 2800 Mechelen

Attestnummer : 20250122-000052.001

Uitgegeven op : 03.02.2025

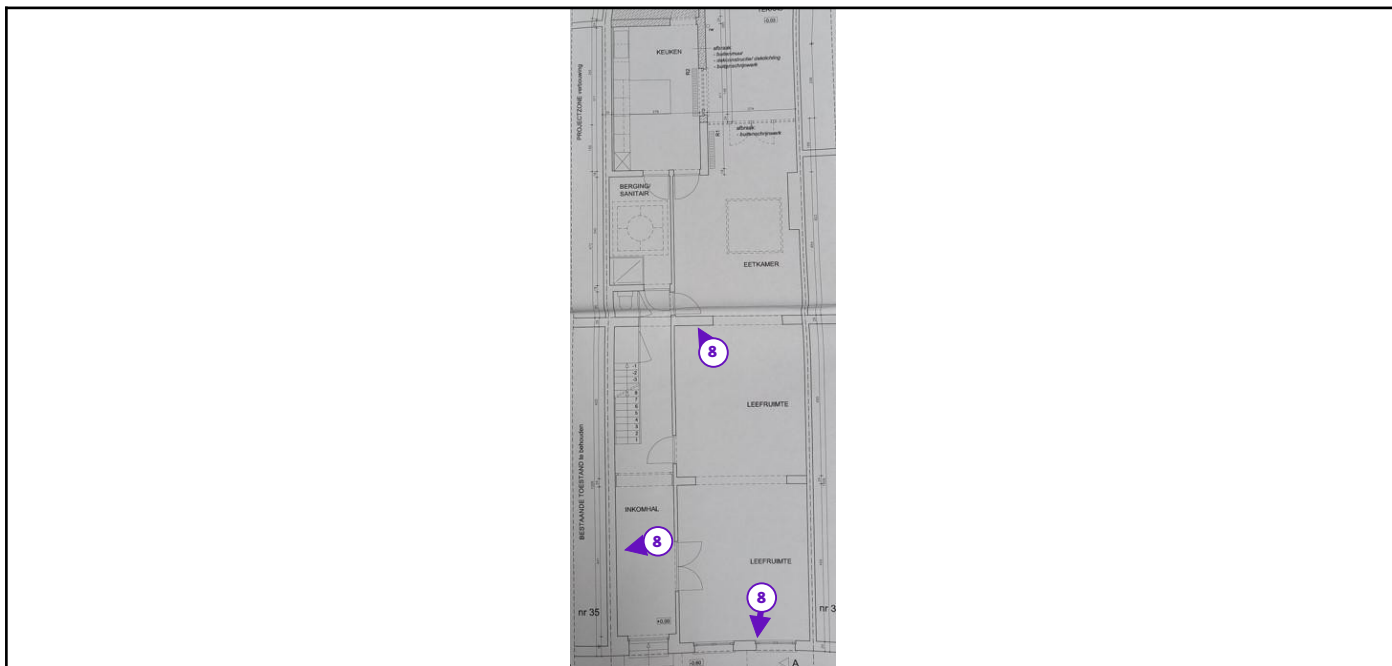
Plan 1.3: plan gv

Beschrijving	Type	Actie
8. Dichtingen gietijzeren radiatoren	Advies	-

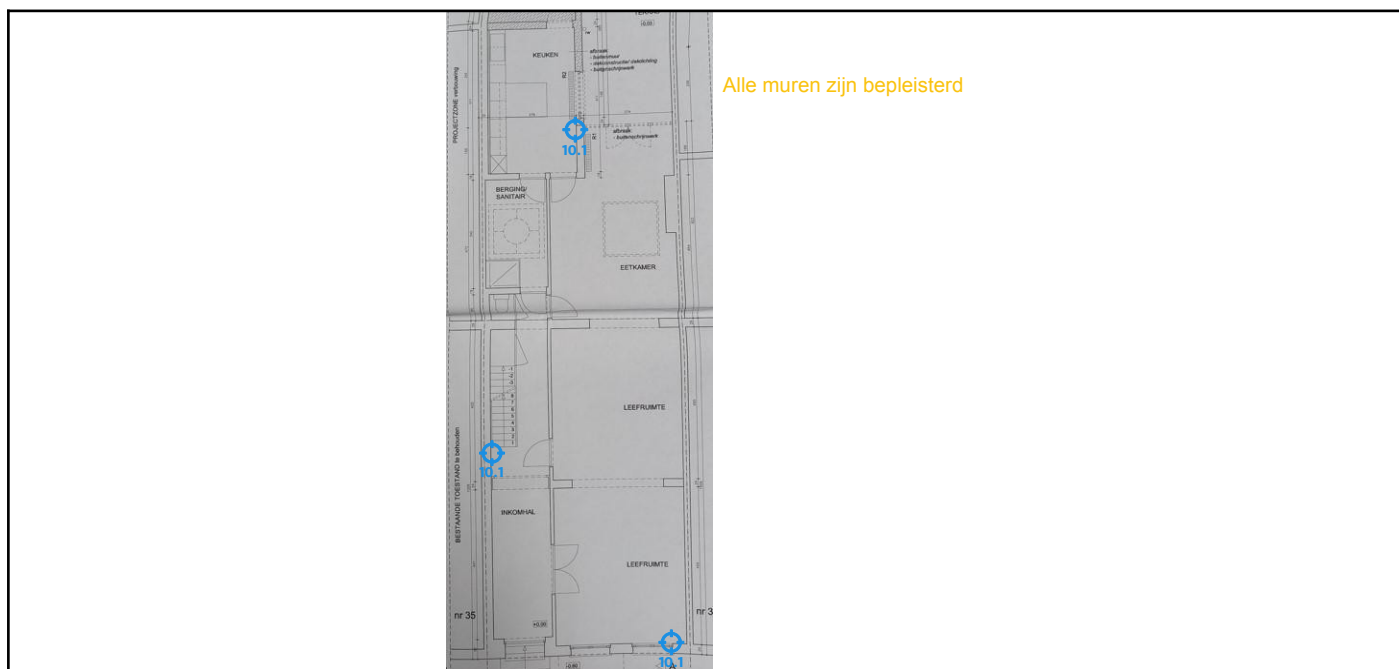
Plan 1.4: plan gv

Beschrijving	Type	Actie
10. Pleisterwerk muren (hoeveelheden)	Geen asbest	-
10.1 Code: M01	Mengmonster	-

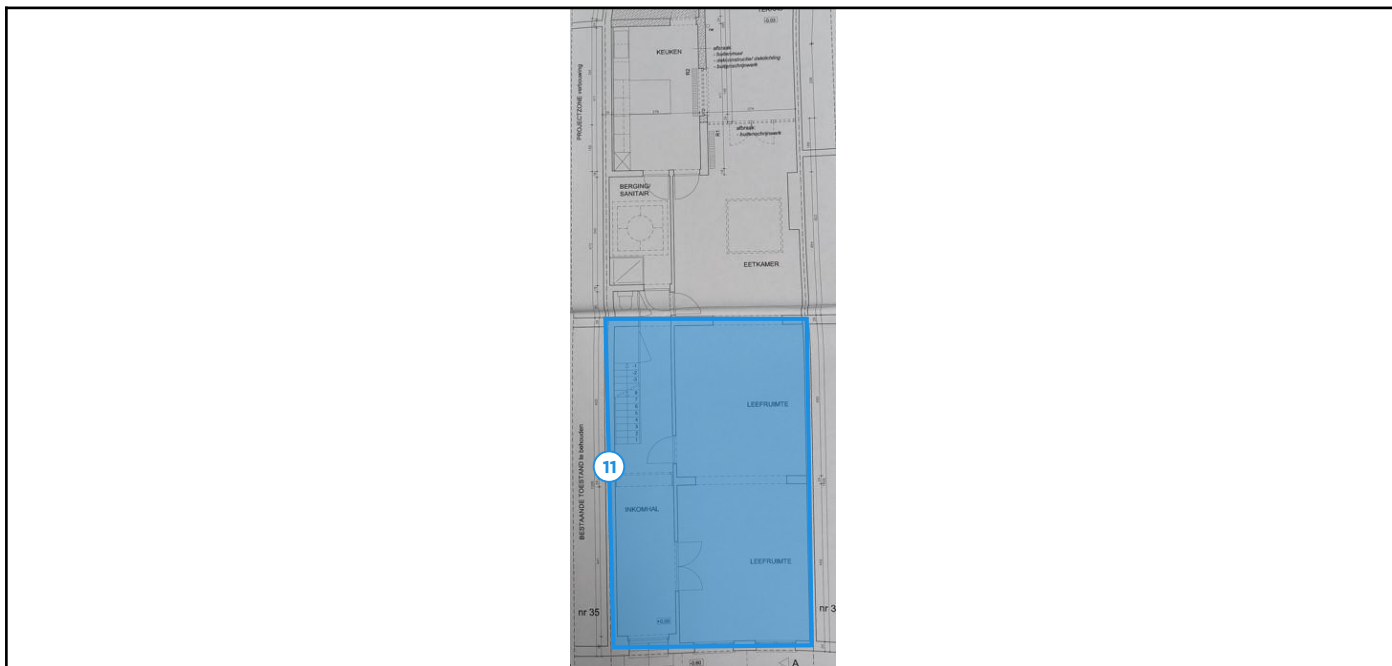
Plan 1.5: plan gv

Beschrijving	Type	Actie
11. Pleisterwerk plafonds	Geen asbest	-

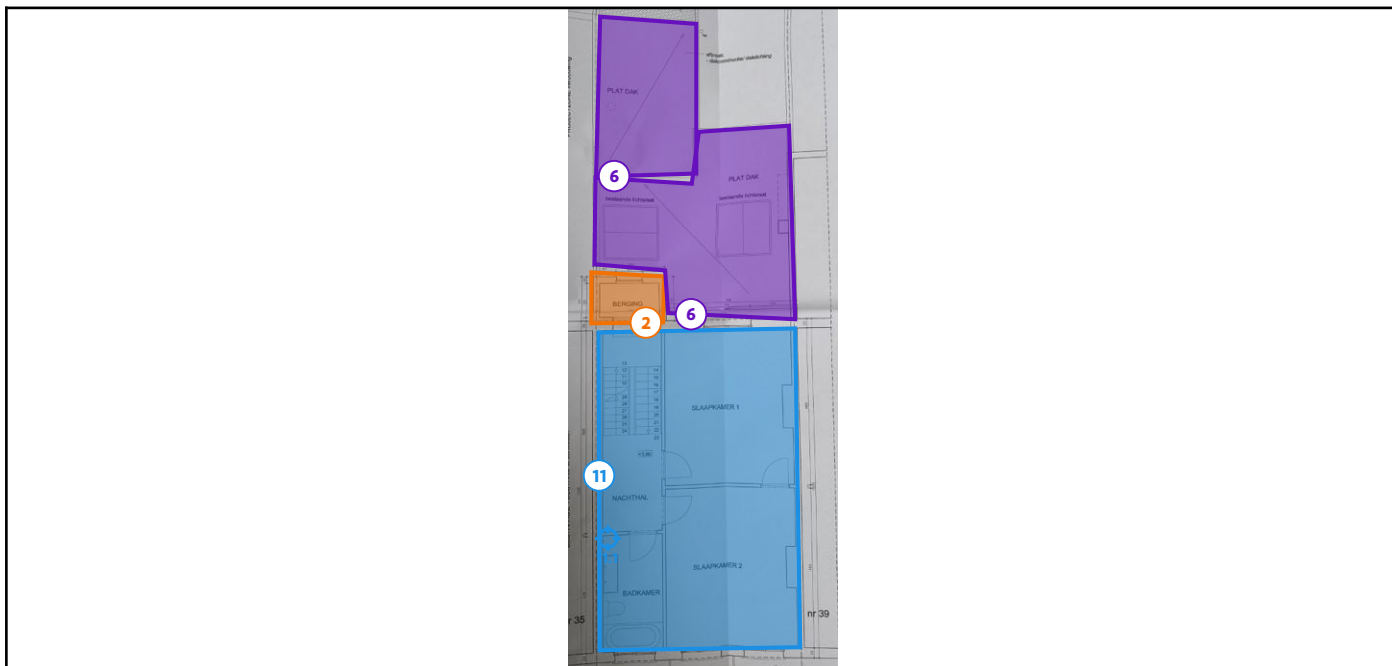
Plan 1.6: plan +1

Beschrijving	Type	Actie
2. Roofing plat dak	Asbestmateriaal	Verwijderen
6. vernieuwd plat dak	Advies	-
11. Pleisterwerk plafonds	Geen asbest	-
11.1 Code: M02	Mengmonster	-

Beschrijving	Roofing plat dak
Omgeving	Buiten
Primaire drager	Plat dak
Asbestmateriaal	Dak- en gevelbekleding - Roofing
Bindmiddel van asbestmateriaal	Bitumen (roofing, teer, asfalt)
Gebondenheid op basis van bindmiddel	Hecht
Hoeveelheid (oppervlakte - aantal)	<ul style="list-style-type: none">• 20,00 m² - 1 stuk
Totale oppervlakte	20,00 m ²
Eenvoudig bereikbaar	Ja
Bevestigingswijze	<ul style="list-style-type: none">• Verlijmd, ingegoten, versmeerd
Identificatiemethode	Vaststelling zonder monstername Motivatie: Groot risico op structurele gevolgschade (lekschade, werking installatie,...)
Destructieve handeling voor identificatie	Nee
Opmerking	Deze oppervlakte, volumes en gewichten zijn niet gemeten, maar geschat op basis van een benadering van de aanwezige roofing (de opgegeven hoeveelheden mogen niet gebruikt worden als maatstaf voor heffingen). Om gevolgschade en lekkages te voorkomen en niet destructief te werk te gaan, is alleen de toplaag bemonsterd. We kunnen geen uitspraak doen over de onderliggende lagen. Bij renovatie of sloop dient er een destructief onderzoek uitgevoerd te worden van de roofing.

- Eenvoudige handelingen: mag via doe-het-zelf of door werknemer(s) met opleidingsattest eenvoudige handelingen
De roofing kan met een schep of schraapmes verwijderd worden, enkel indien dit gebeurt met correct gebruik van de juiste PBM's en met slijpen en scheuren te vermijden. Om de kans op emissie zo laag mogelijk te houden, is het belangrijk u op voorhand zich goed te informeren naar de geldende regels voor asbestinzameling. Zie ook <https://ovam.vlaanderen.be/voorzorgsmaatregelen-bij-asbestverwijdering>. Voor verdere informatie kan u de "Toelichting" achteraan beschreven in het asbestattest, waar de methodieken asbestverwijdering worden beschreven verder raadplegen.
- Eenvoudige handelingen: enkel door erkend asbestverwijderaar

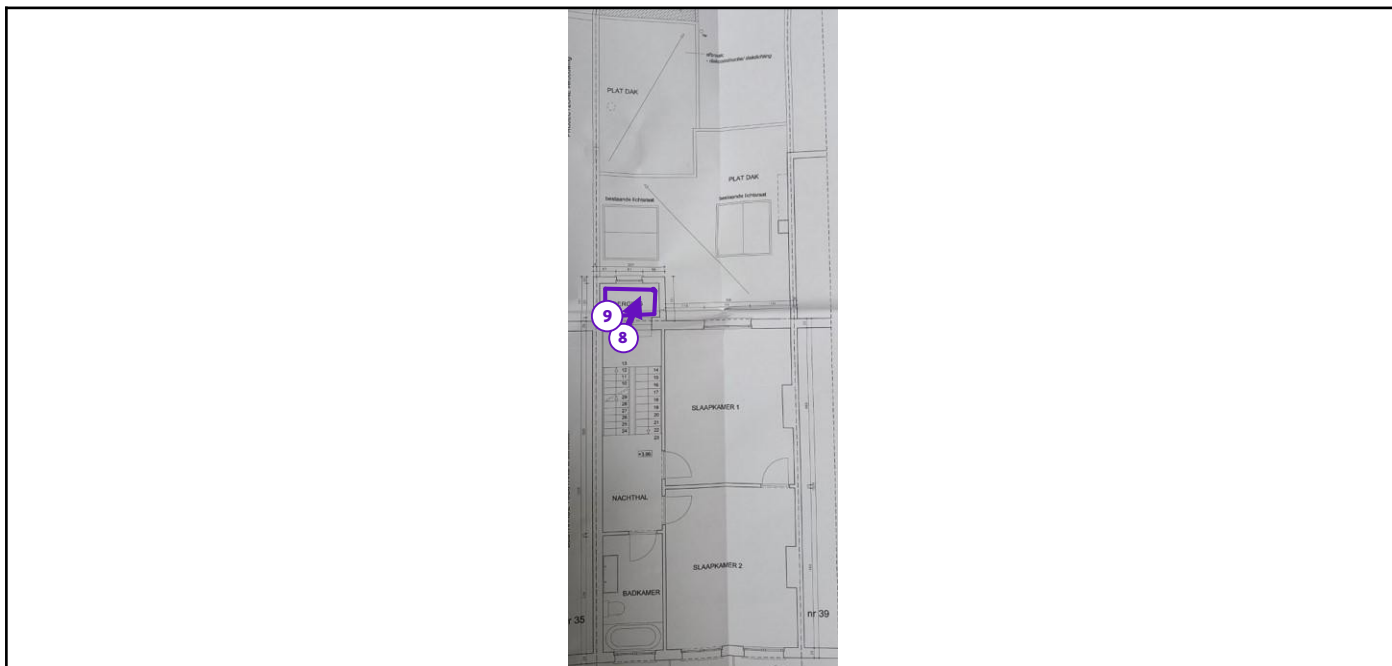
Plan 1.7: plan +1

Beschrijving	Type	Actie
8. Dichtingen gietijzeren radiatoren	Advies	-
9. tegellijm wandtegels badkamer en keuken	Advies	-

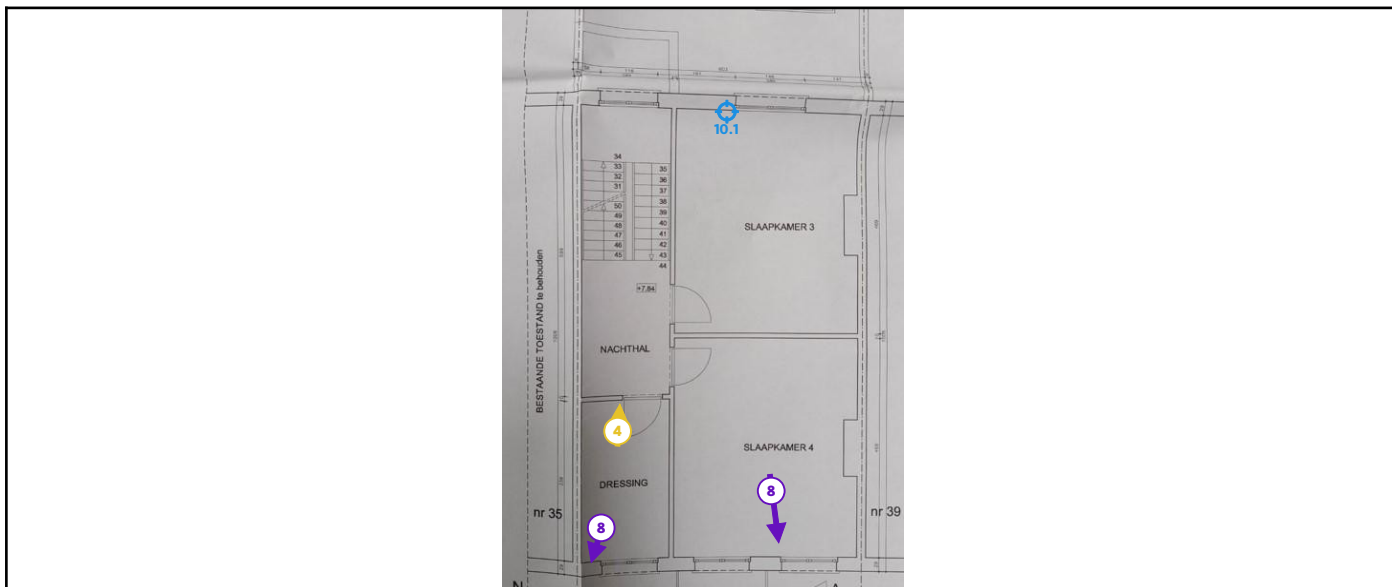
Plan 1.8: plan +2

Beschrijving	Type	Actie
4. Bakeliet schakelaars	Asbestmateriaal	Zorgvuldig beheren
8. Dichtingen gietijzeren radiatoren	Advies	-
10. Pleisterwerk muren (hoeveelheden)	Geen asbest	-
10.1 Code: M01	Mengmonster	-

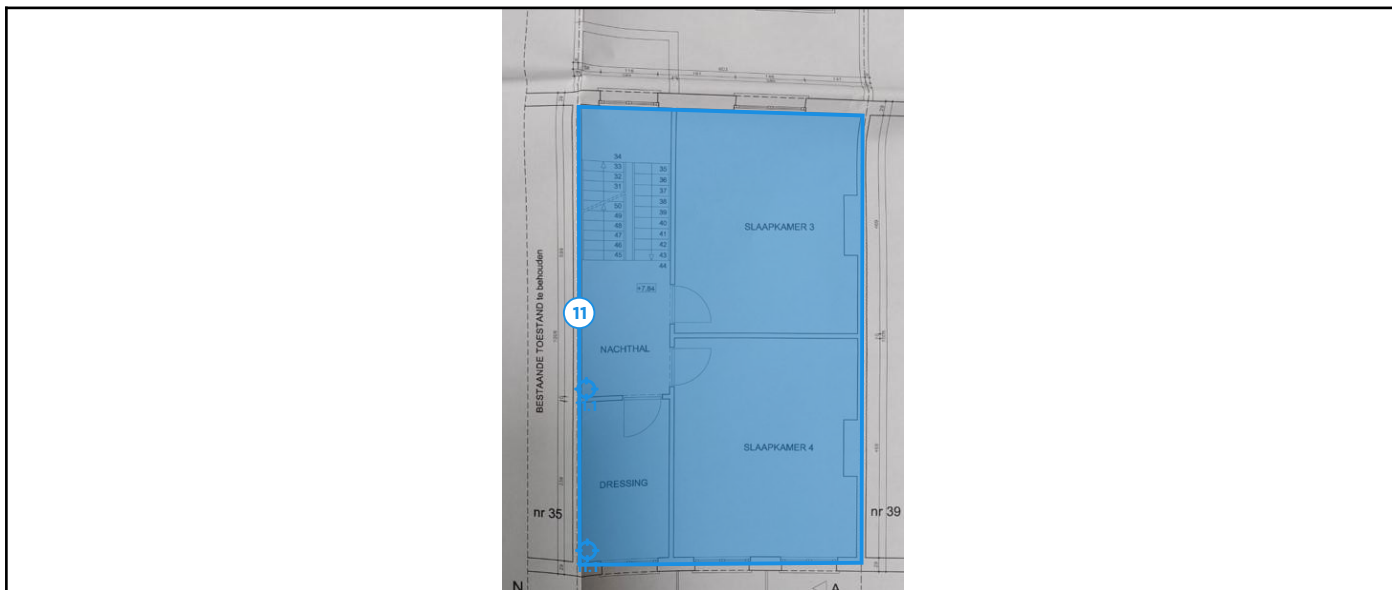
Plan 1.9: plan +2

Beschrijving	Type	Actie
11. Pleisterwerk plafonds	Geen asbest	-
11.1 Code: M02	Mengmonster	-

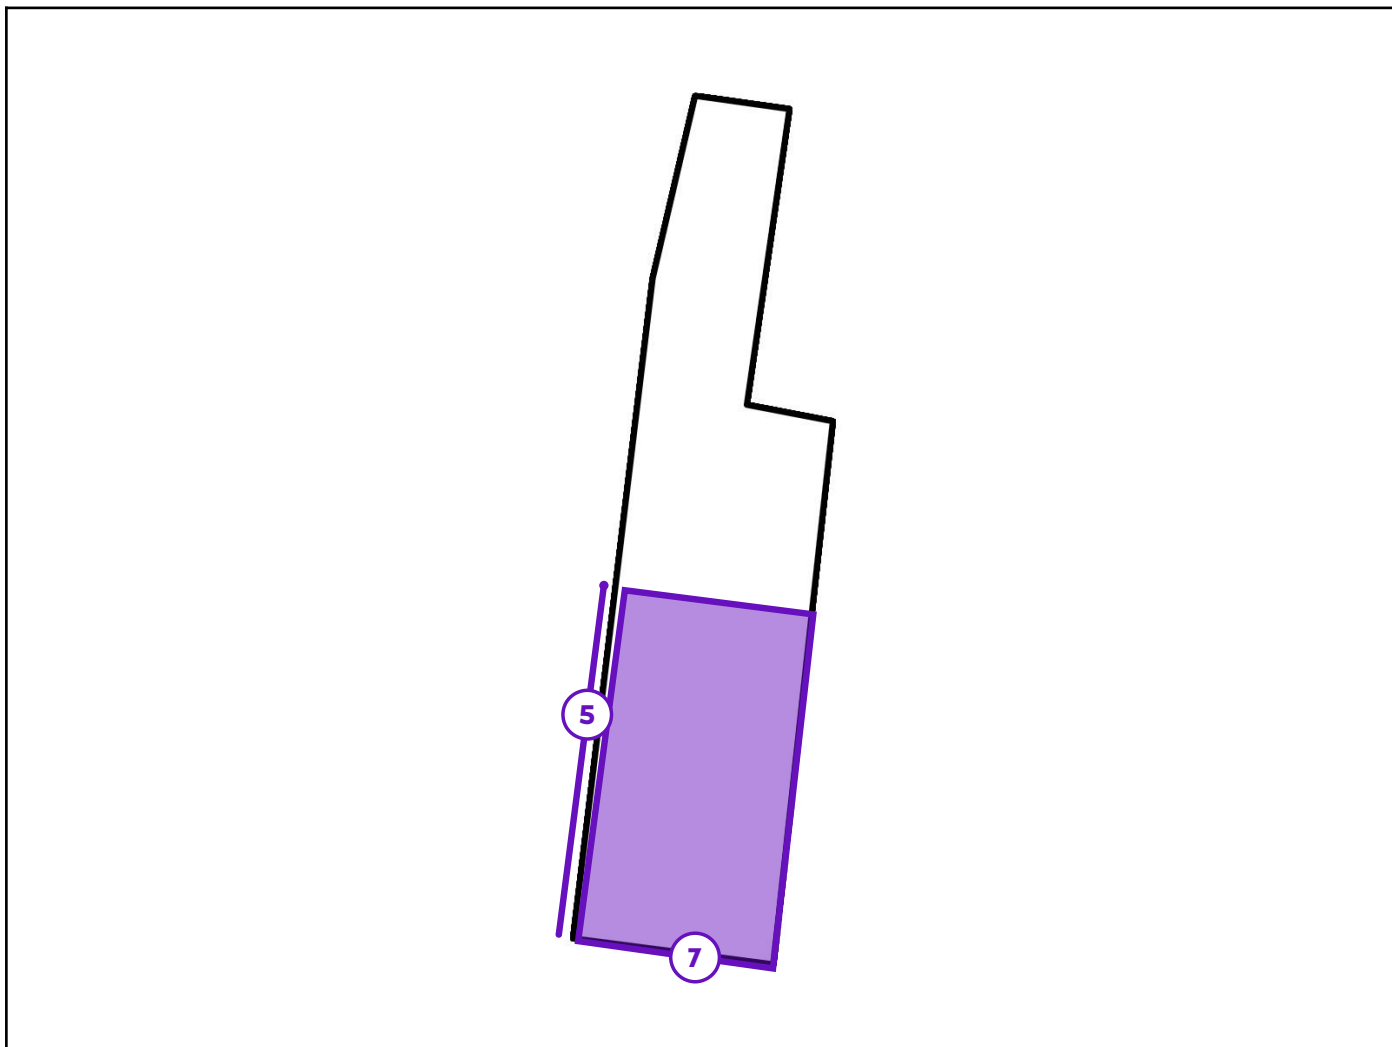
Plan 1.10: Hoofdgebouw plan

Beschrijving	Type	Actie
5. asbestleien op zijgevel van buur	Advies	-
7. Hellend dak	Advies	-
