# Asbestinventarisatetest

Vredeborgstraat 12, 2530 Boechout

Attestnummer : 20250204-000233.000

Uitgegeven op : 04.02.2025

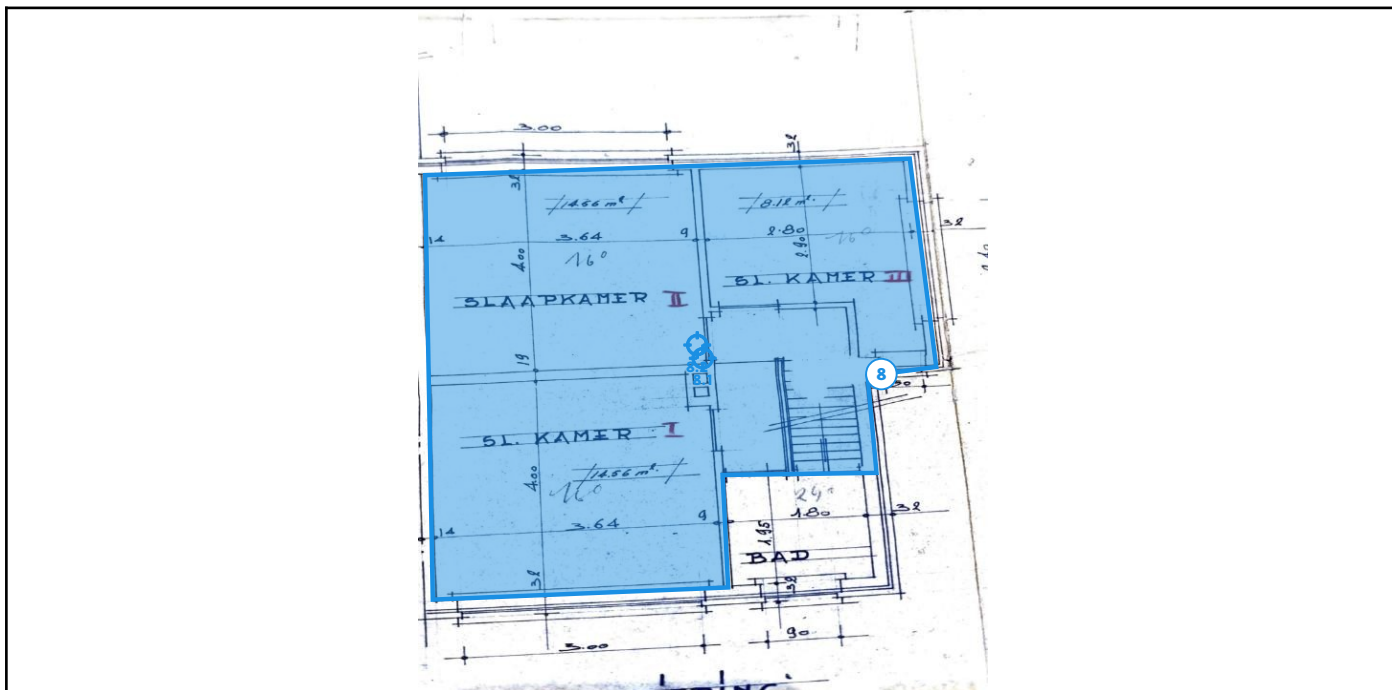
## Plan 1.2: 1ste verdieping

Beschrijving	Type	Actie
8. Pleisterwerk wanden en plafonds	Geen asbest	-
8.1 Code: MM01 Pleisterwerk wanden	Mengmonster	-
8.2 Code: MM02 Pleisterwerk plafonds	Mengmonster	-

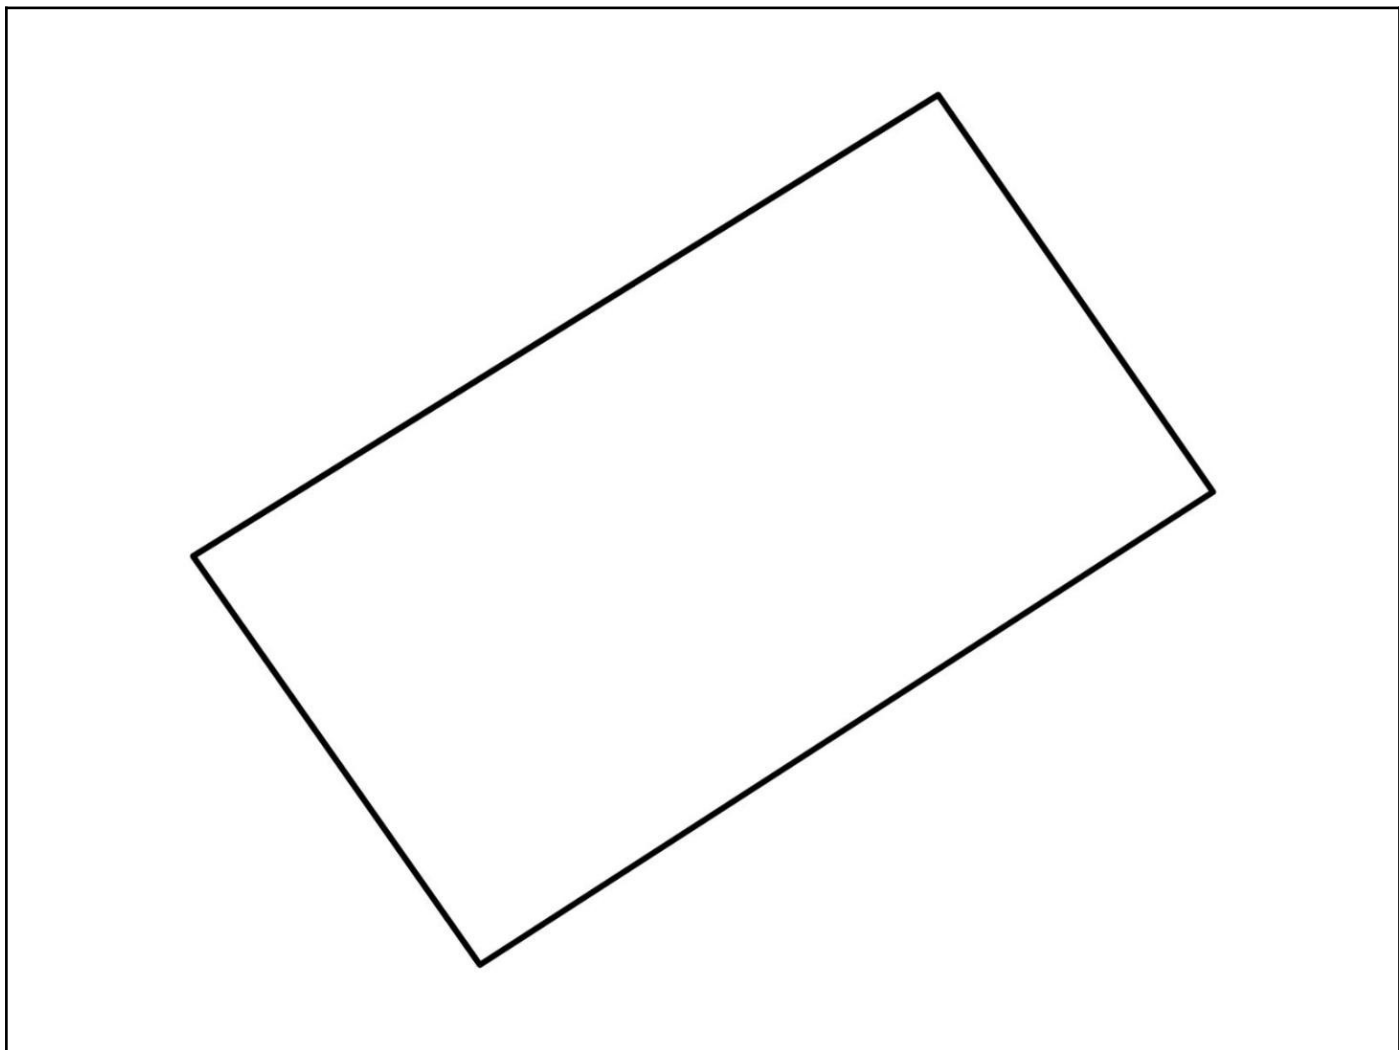
## Plan 2.1: Serre plan

- 0 Asbestmaterialen
- 0 Beperkingen
- 0 Uitsluitingen
- 0 Roerende goederen
- 0 Puin, steenslag, (water)bodem
- 0 Adviezen
- 0 Geen asbest
