Asbestinventarisatetest

Ridder Gerardilaan 62, 2650 Edegem

Attestnummer : 20241203-000101.000

Uitgegeven op : 03.12.2024

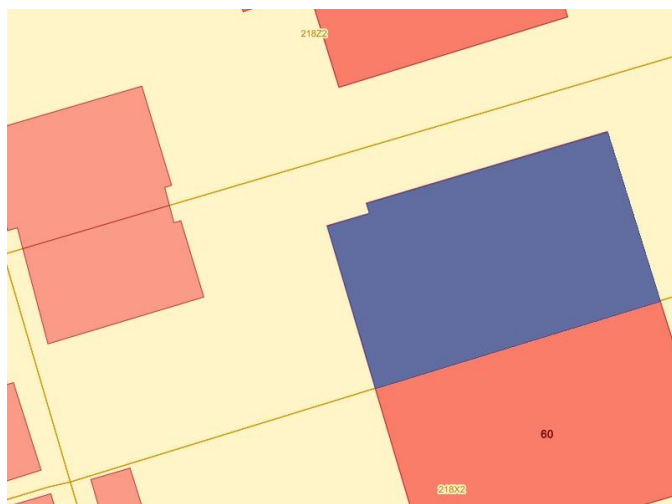
Zone 1: Hoofdgebouw

- 1 Asbestmateriaal**
- 0 Beperkingen
- 0 Uitsluitingen
- 0 Roerende goederen
- 0 Puin, steenslag, (water)bodem
- 1 Advies**
- 1 Geen asbest**

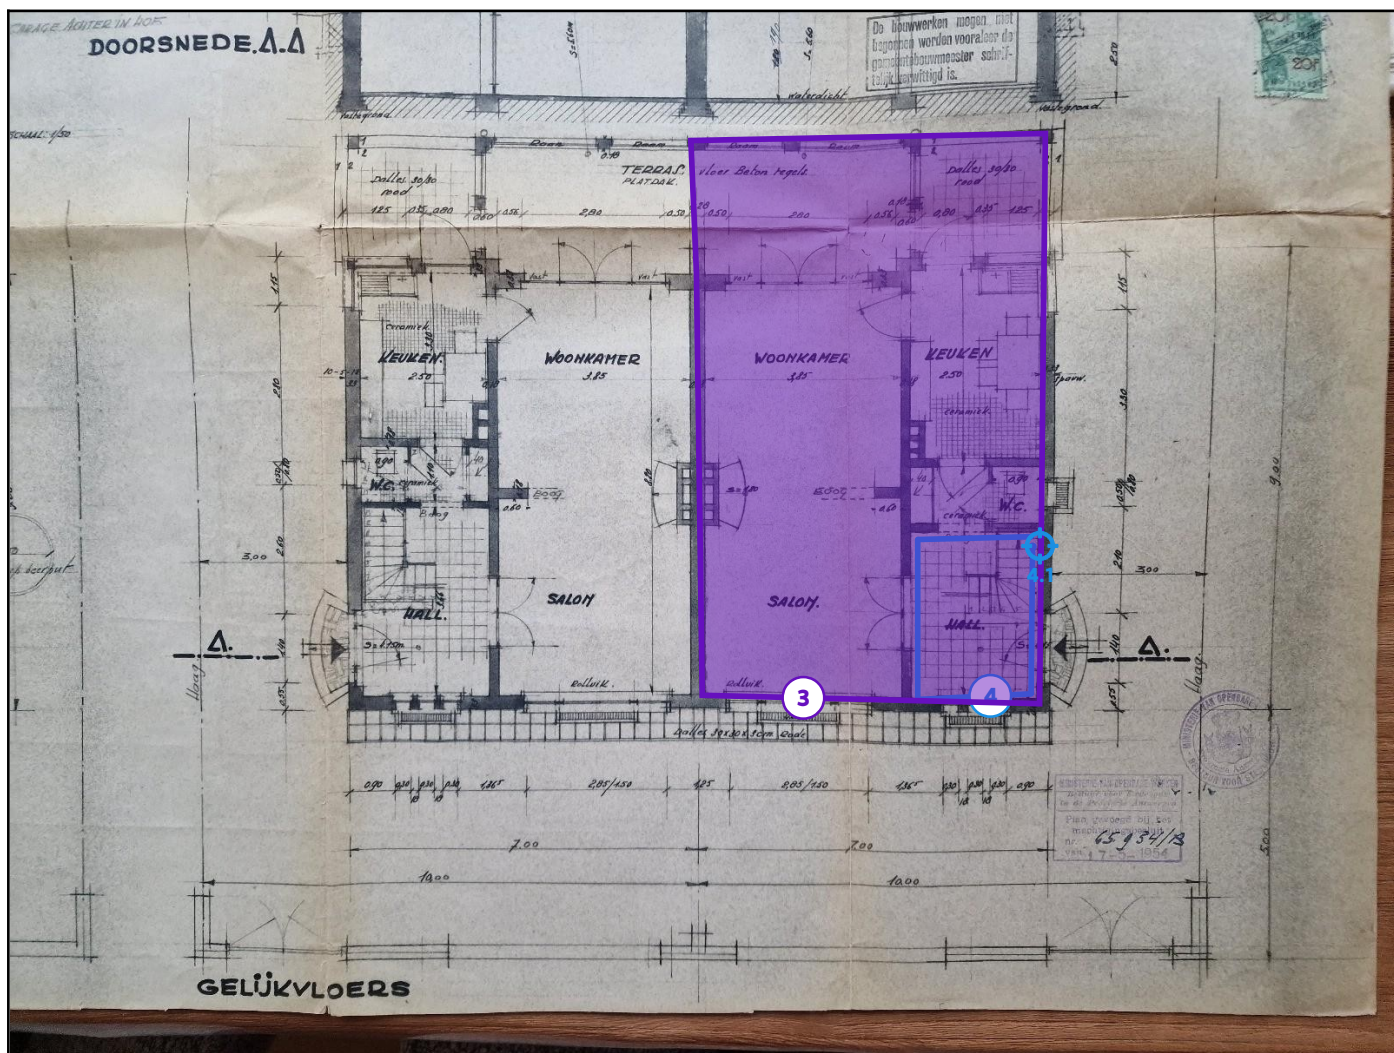
Plan 1.1: GLV

Beschrijving	Type	Actie
3. Pleisterwerk plafond	Advies	-
4. Pleisterwerk muren	Geen asbest	-
4.1 Code: 1	Mengmonster	-

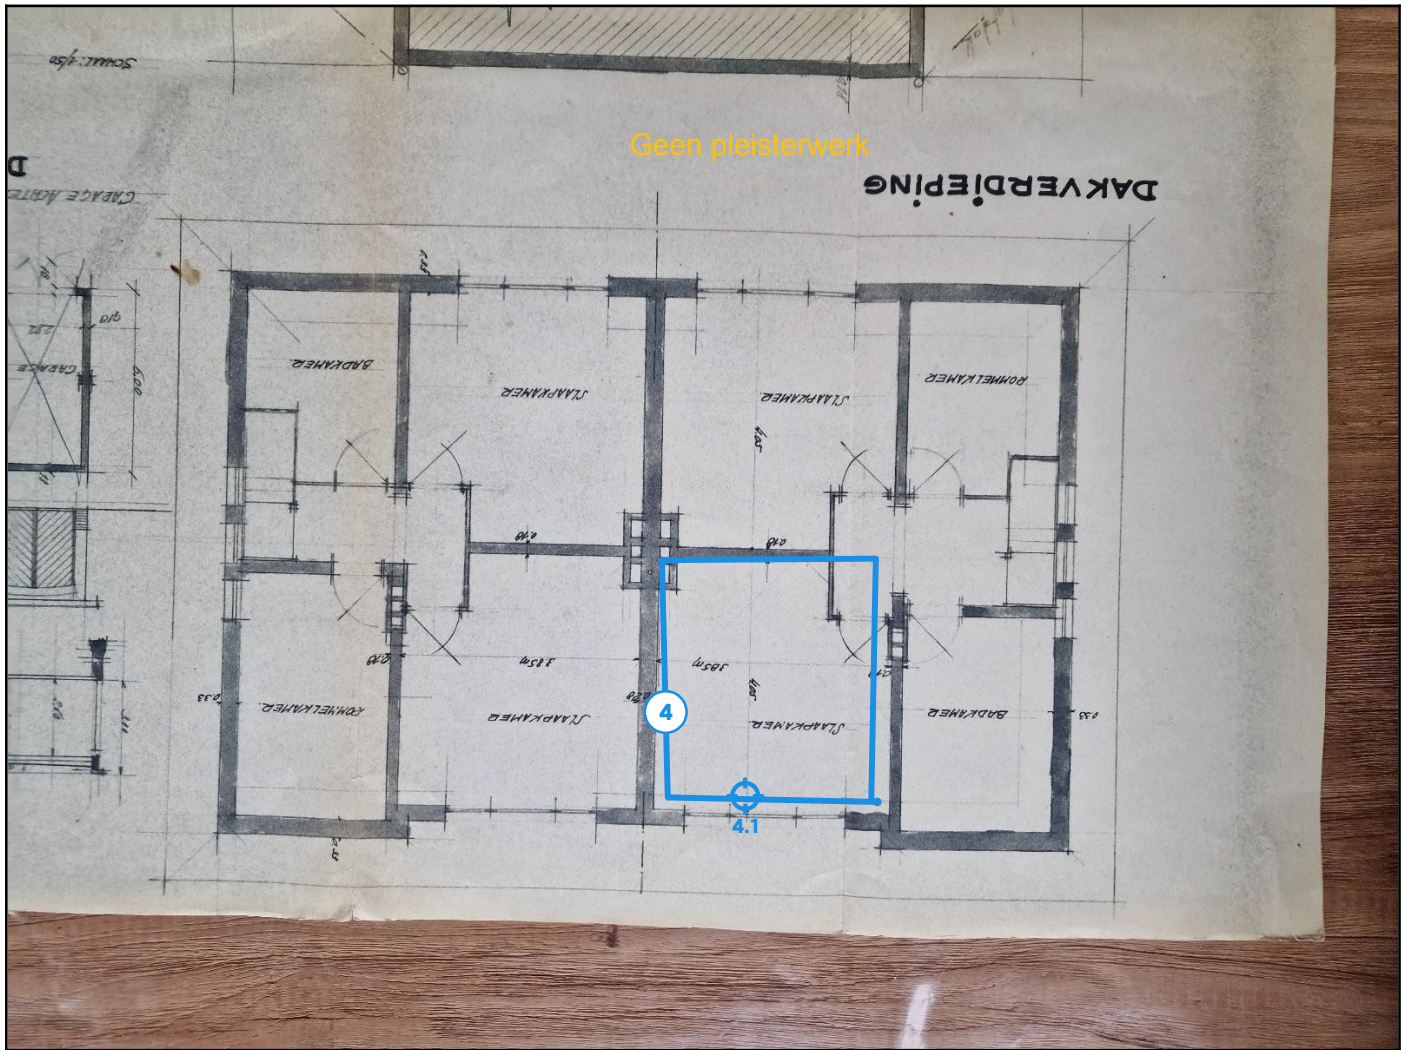
Plan 1.2: Dakverdieping

Beschrijving	Type	Actie
3. Pleisterwerk plafond	Advies	-
4. Pleisterwerk muren	Geen asbest	-
4.1 Code: 1	Mengmonster	-

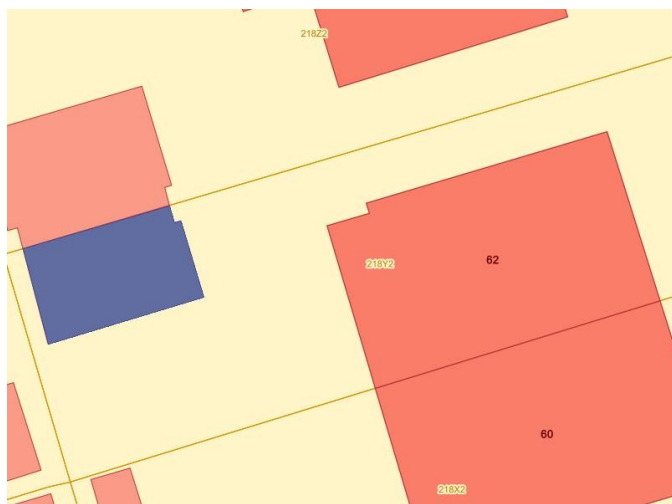
Zone 2: Bijgebouw

- 1 Asbestmateriaal**
- 0 Beperkingen
- 0 Uitsluitingen
- 0 Roerende goederen
- 0 Puin, steenslag, (water)bodem
- 0 Adviezen
- 0 Geen asbest
