Asbestinventarisatetest

Volhardingsstraat 24, 2650 Edegem

Attestnummer : 20230312-000085.000

Uitgegeven op : 12.03.2023

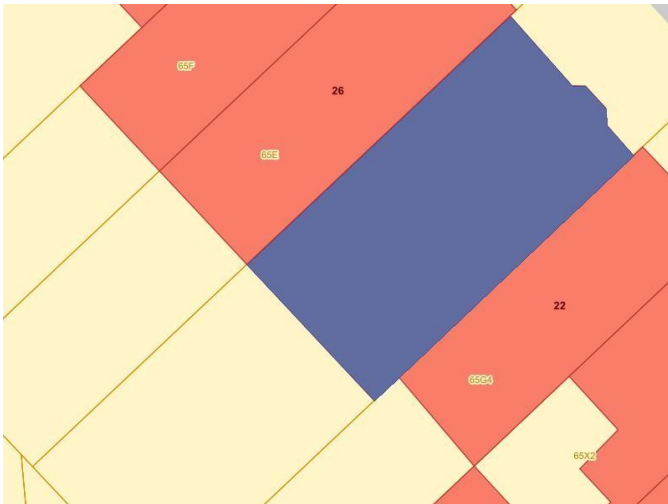
Zone 1: Hoofdgebouw

- 1 Asbestmateriaal**
- 2 Beperking**
- 0 Uitsluiting
- 0 Roerend goed
- 0 Puin, steenslag, (water)bodem
- 0 Advies
- 3 Geen asbest**

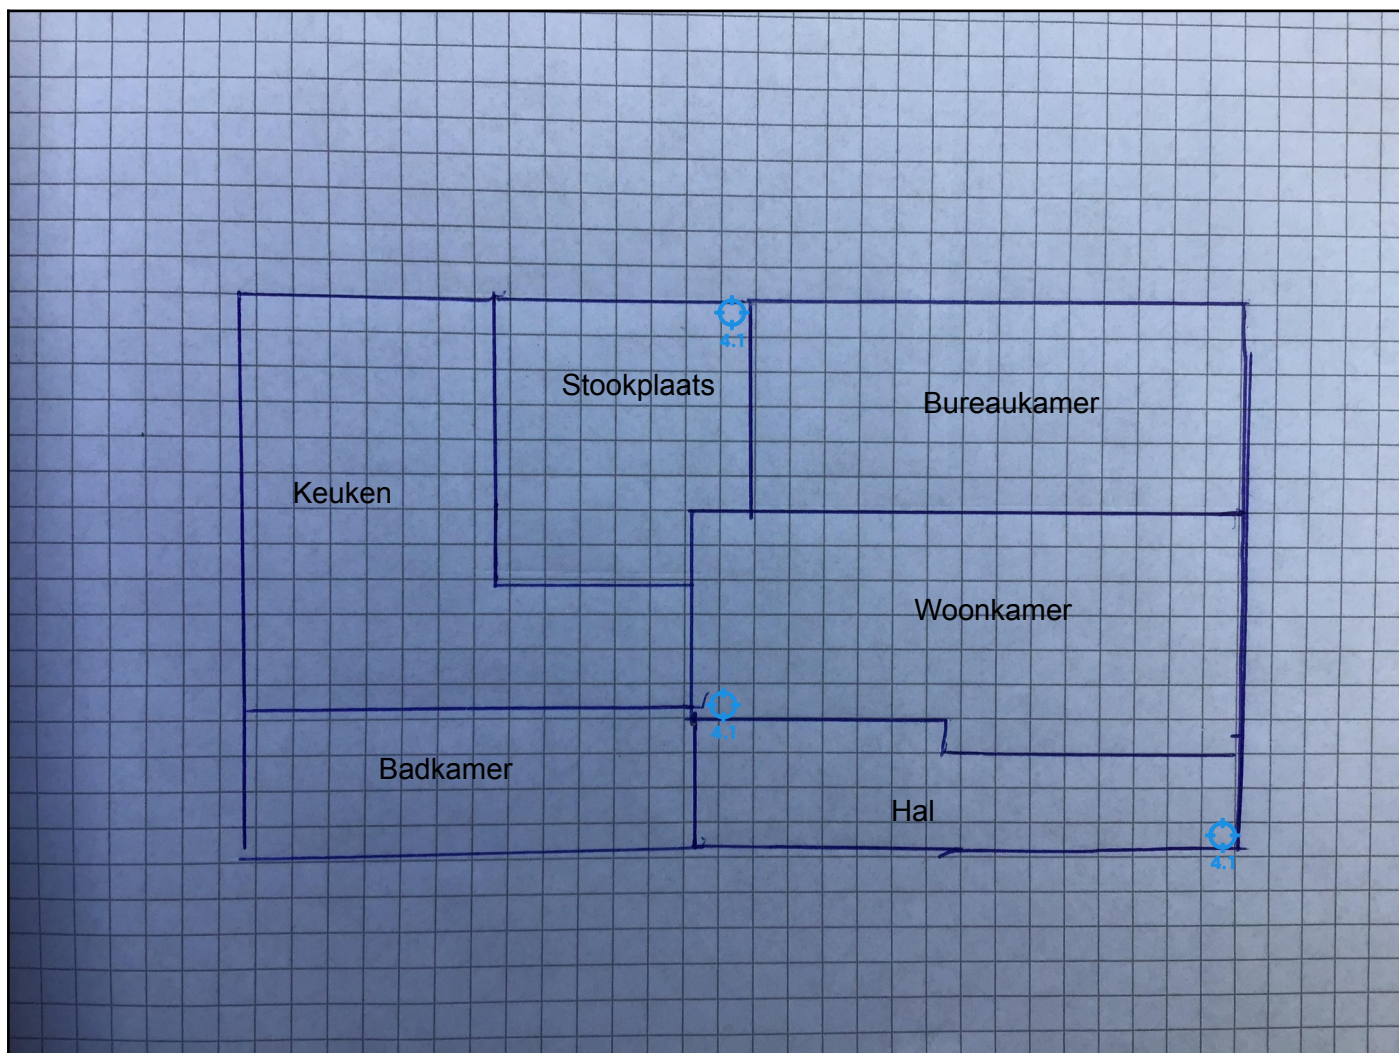
Plan 1.3: Gelijkvloers

Beschrijving	Type	Actie
4. Pleisterwerk muren	Geen asbest	-
4.1 Code: MM01	Mengmonster	-

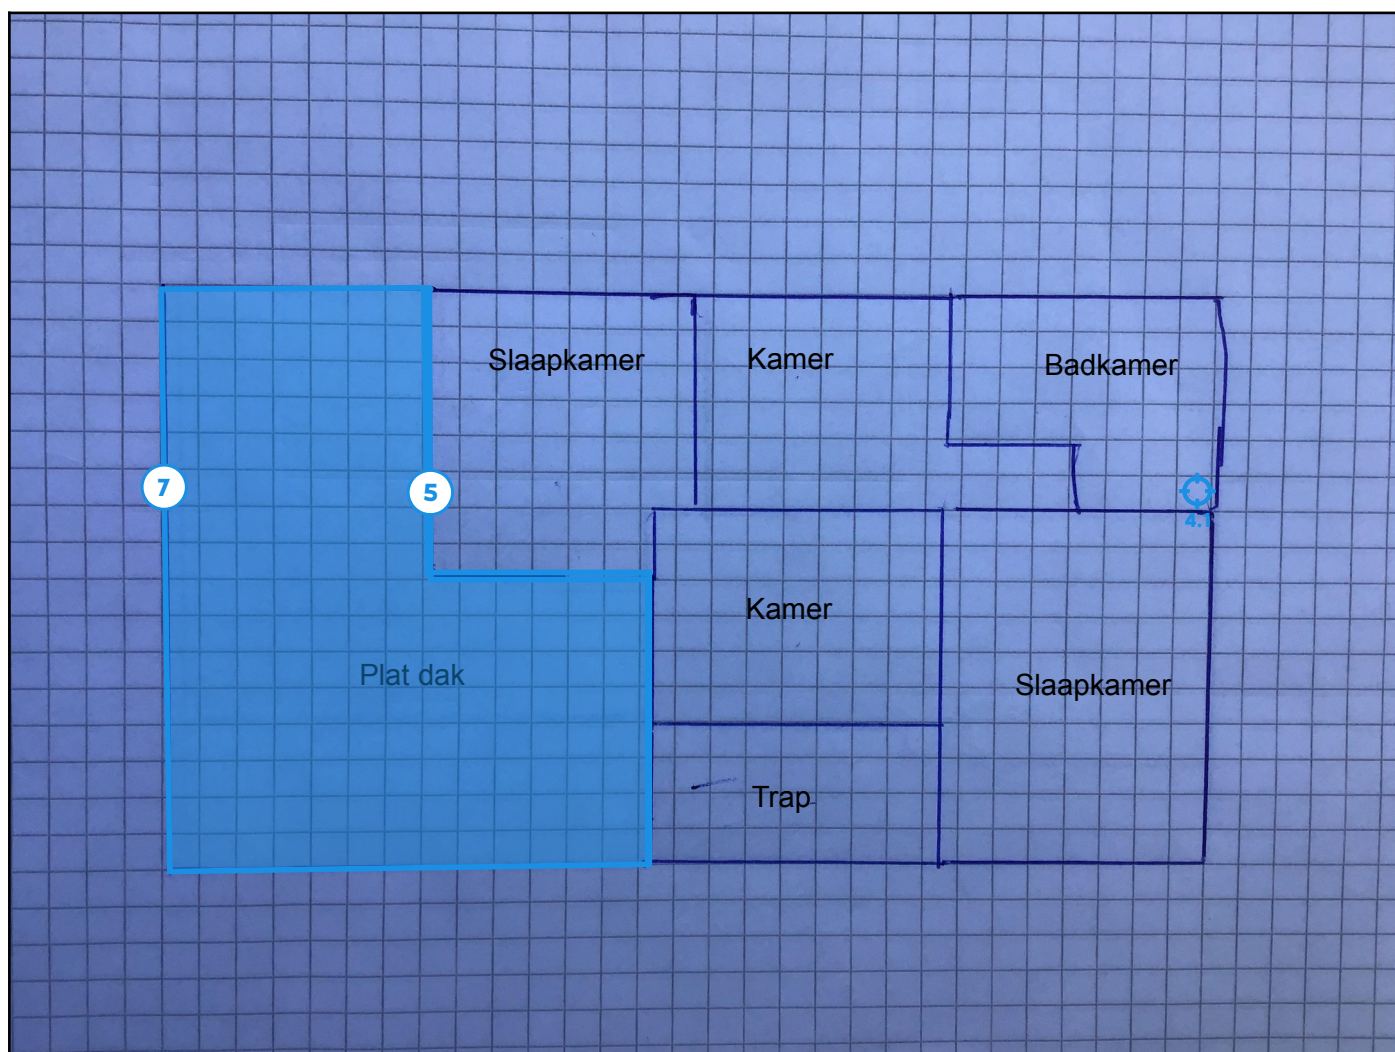
Plan 1.4: 1ste verdieping

Beschrijving	Type	Actie
4. Pleisterwerk muren	Geen asbest	-
4.1 Code: MM01	Mengmonster	-
5. Crepi	Geen asbest	-
7. Roofing uitbouw	Geen asbest	-

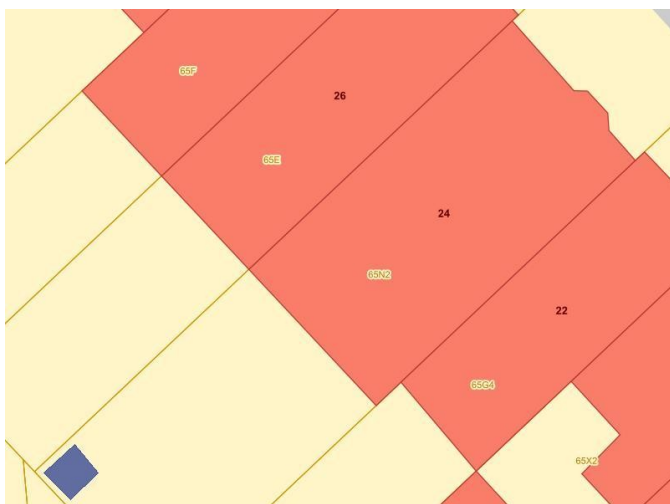
Zone 2: Constructie

- 0 Asbestmaterialen
- 0 Beperkingen
- 0 Uitsluitingen
- 0 Roerende goederen
- 0 Puin, steenslag, (water)bodem
- 0 Adviezen
- 1 Geen asbest**

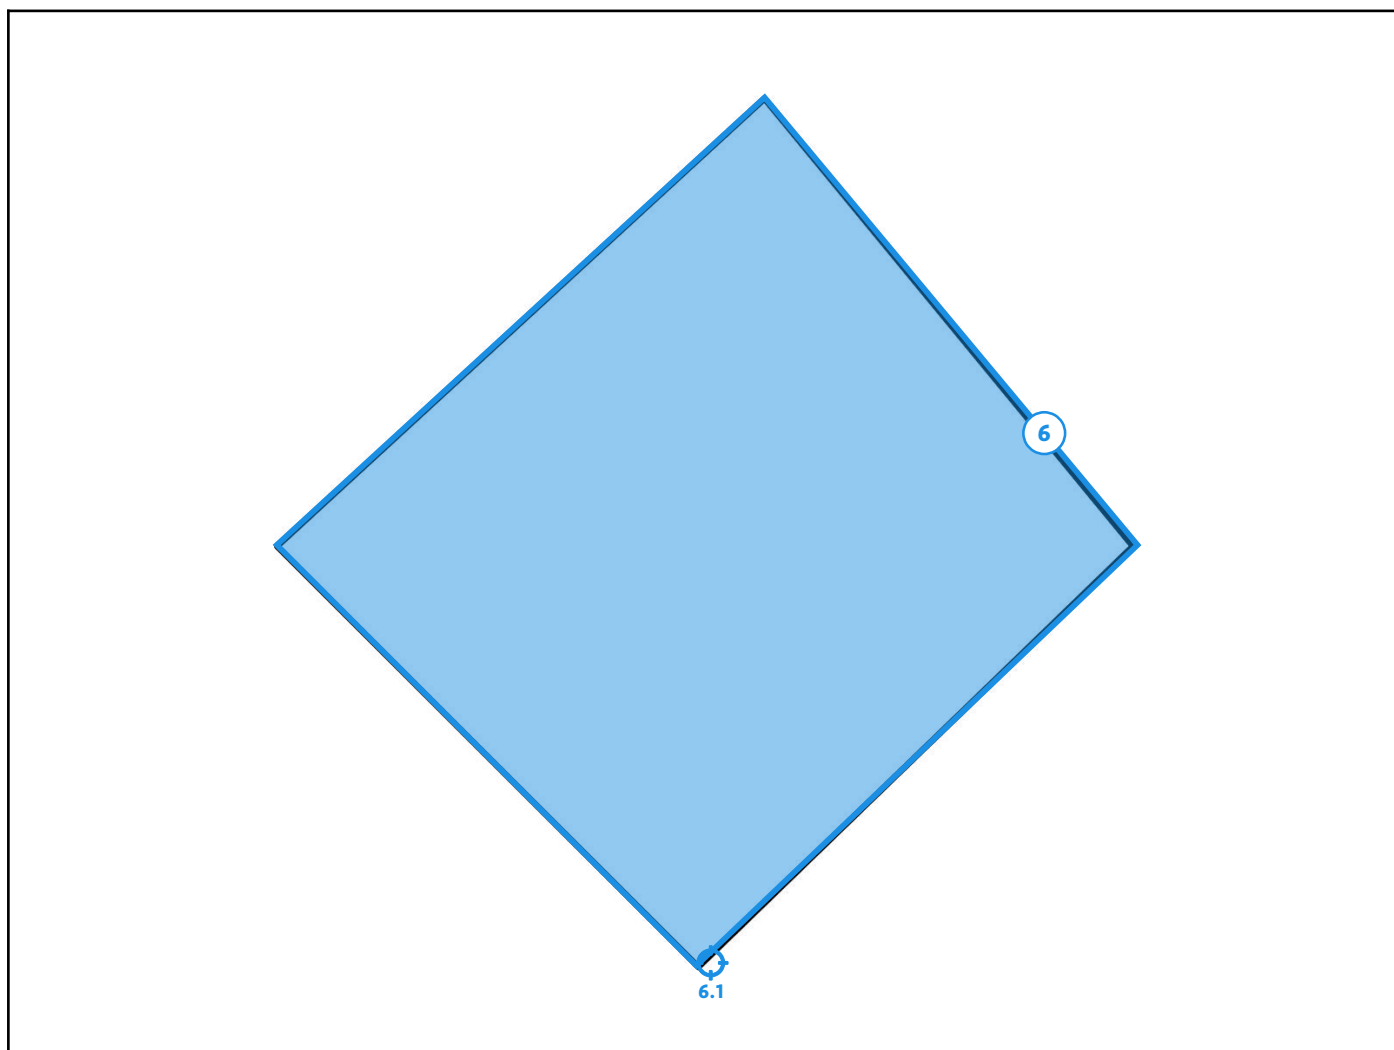
Plan 2.1: Tuinhuis

Beschrijving	Type	Actie
6. Roofing tuinhuis	Geen asbest	-
6.1 Code: MM02	Puntmonster	-
