Asbestinventarisatetest

Bollebeke 18, 2540 Hove

Attestnummer : 20241011-000119.000

Uitgegeven op : 11.10.2024

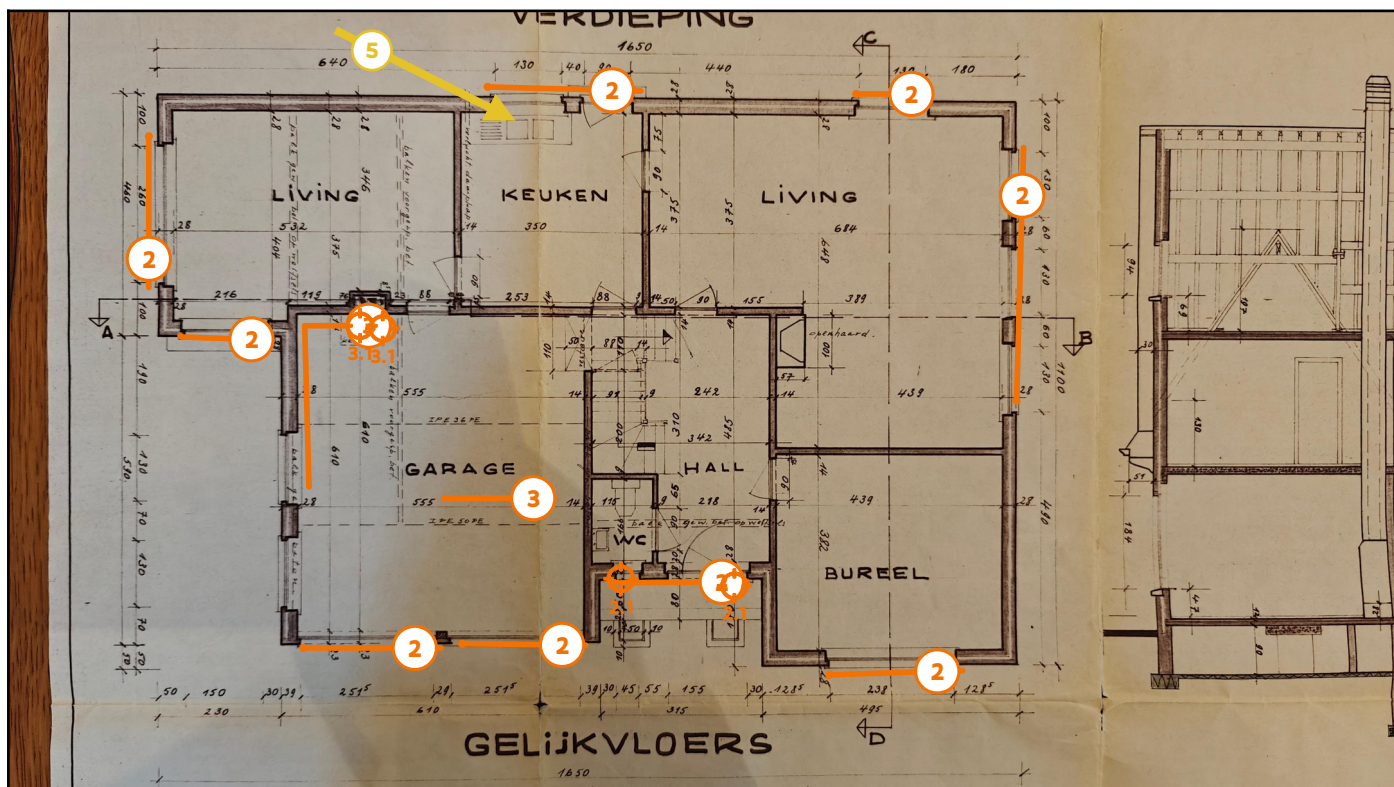
Plan 1.3: GLV 3

Beschrijving	Type	Actie
2. Kit tussen glas en profiel	Asbestmateriaal	Verwijderen
2.1 Code: 4	Mengmonster	-
3. Leidingisolatie	Asbestmateriaal	Verwijderen
3.1 Code: 3	Mengmonster	-
5. Antidreun	Asbestmateriaal	Zorgvuldig beheren

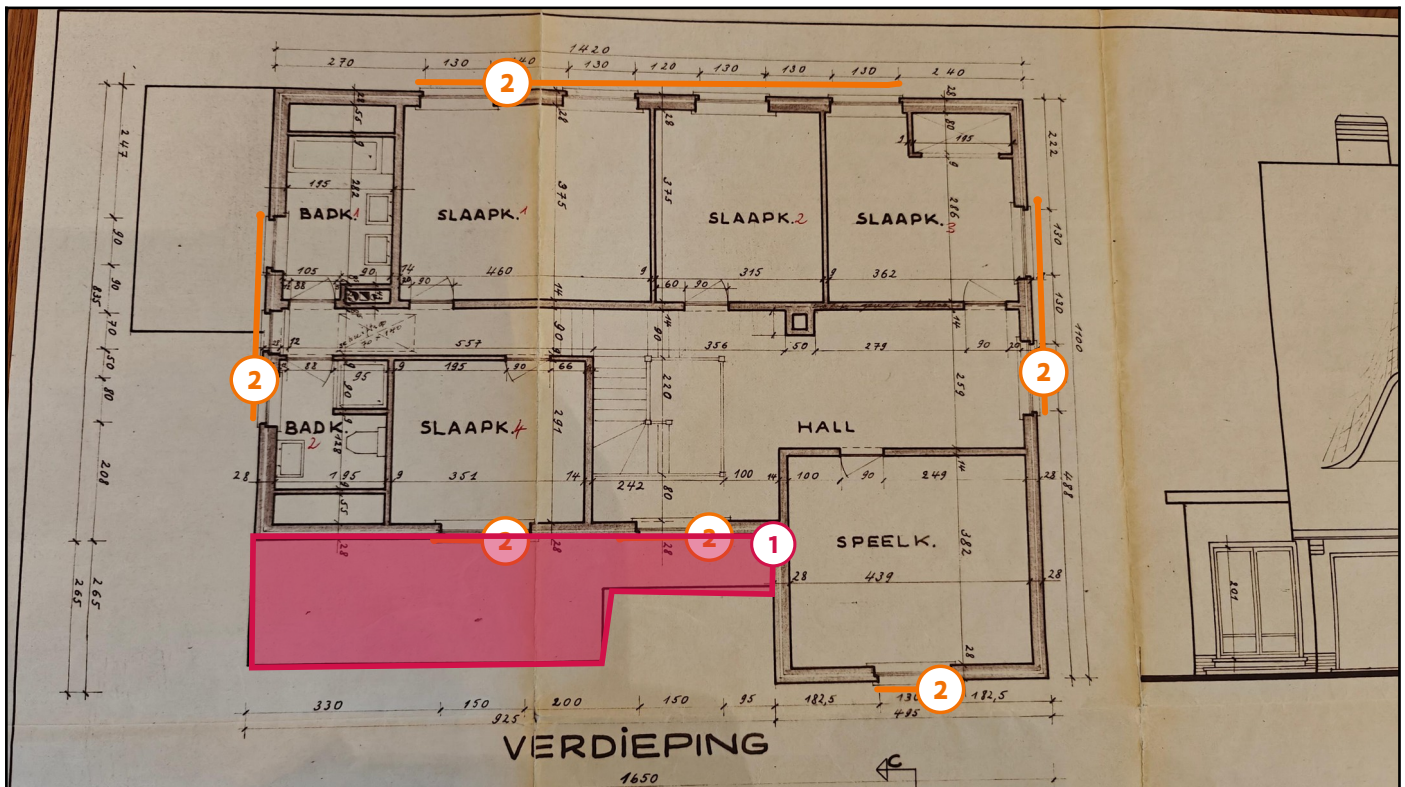
Plan 1.6: Verdieping 1 - 3

Beschrijving	Type	Actie
1. Leien	Asbestmateriaal	Dringend verwijderen
2. Kit tussen glas en profiel	Asbestmateriaal	Verwijderen

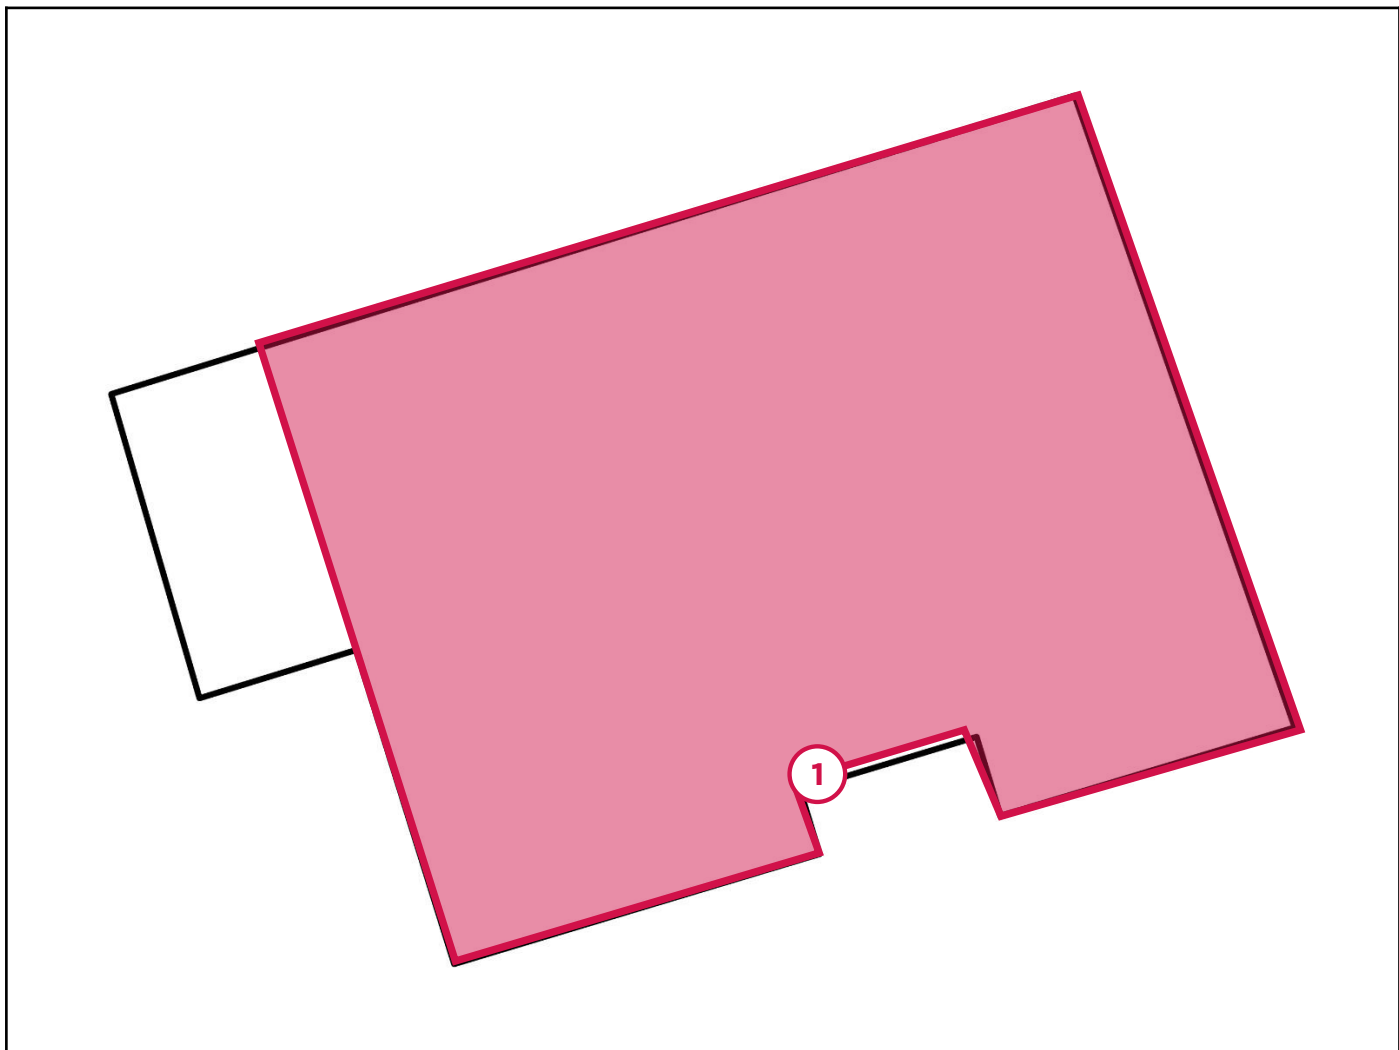
Plan 1.7: DAK

Beschrijving	Type	Actie
1. Leien	Asbestmateriaal	Dringend verwijderen

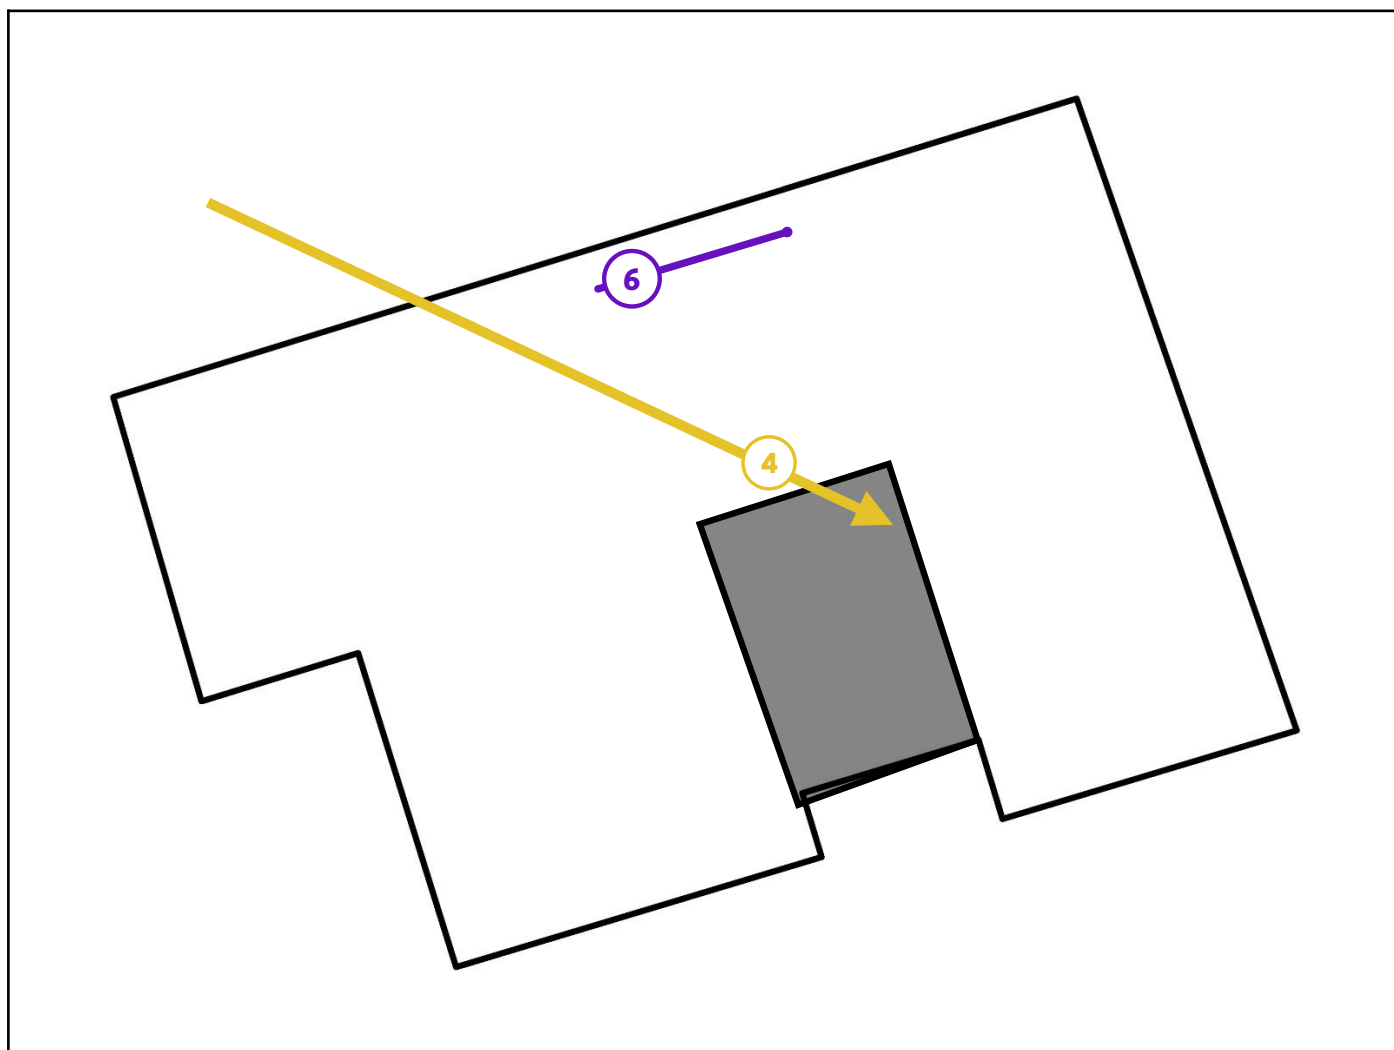
Plan 1.8: Kelder

Beschrijving	Type	Actie
4. Schouwschuif kelder	Asbestmateriaal	Zorgvuldig beheren
6. Roofing kruipkelder	Beperking	-
