# Asbestinventarisatetest

Jan Frans Willemsstraat 1, 2530 Boechout

Attestnummer : 20250220-000158.000

Uitgegeven op : 20.02.2025

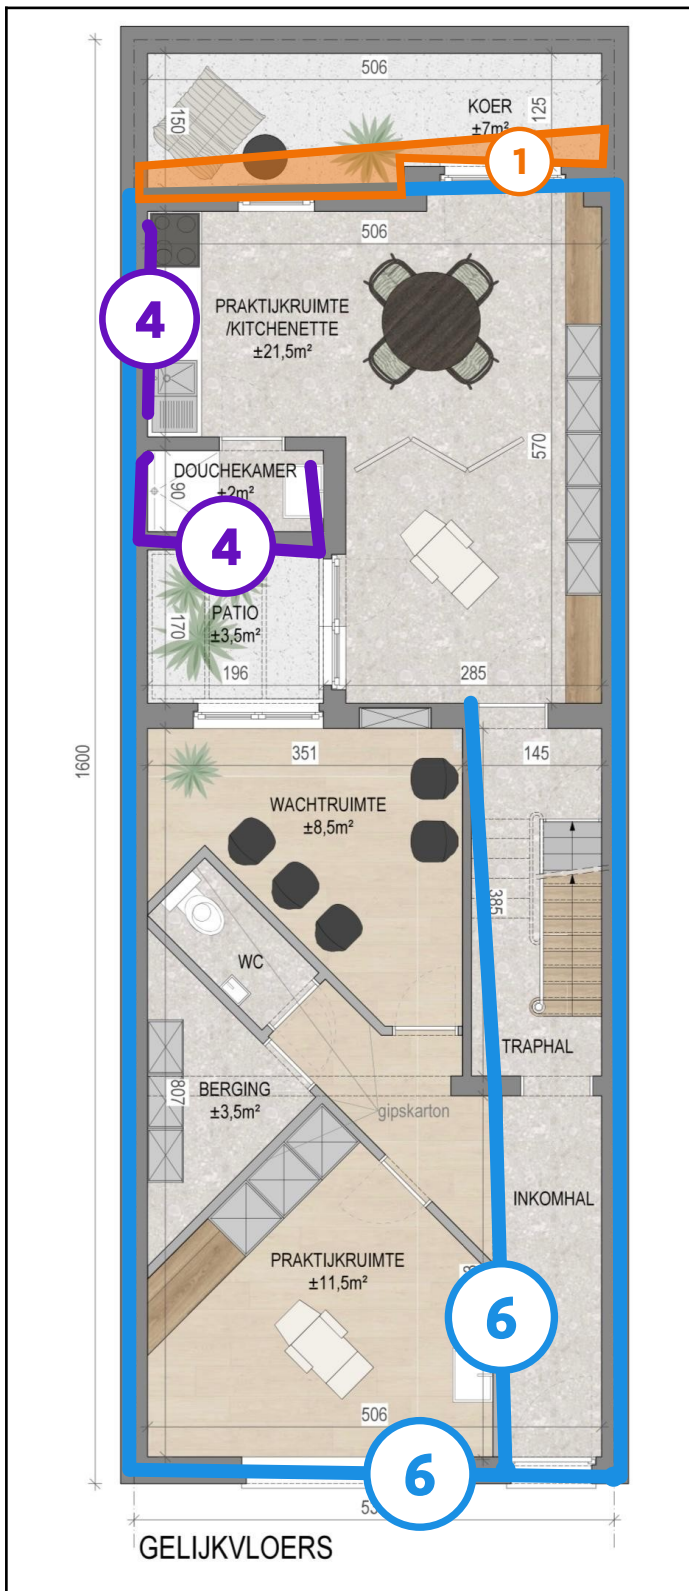
# Plan 1.1: Gelijkvloers

1. Asbestverdachte leien (zonder staalname)	Asbestmateriaal	<a href="#">Verwijderen</a>
4. Tegels en lijm	Advies	-
6. Pleisterwerk muren	Geen asbest	-

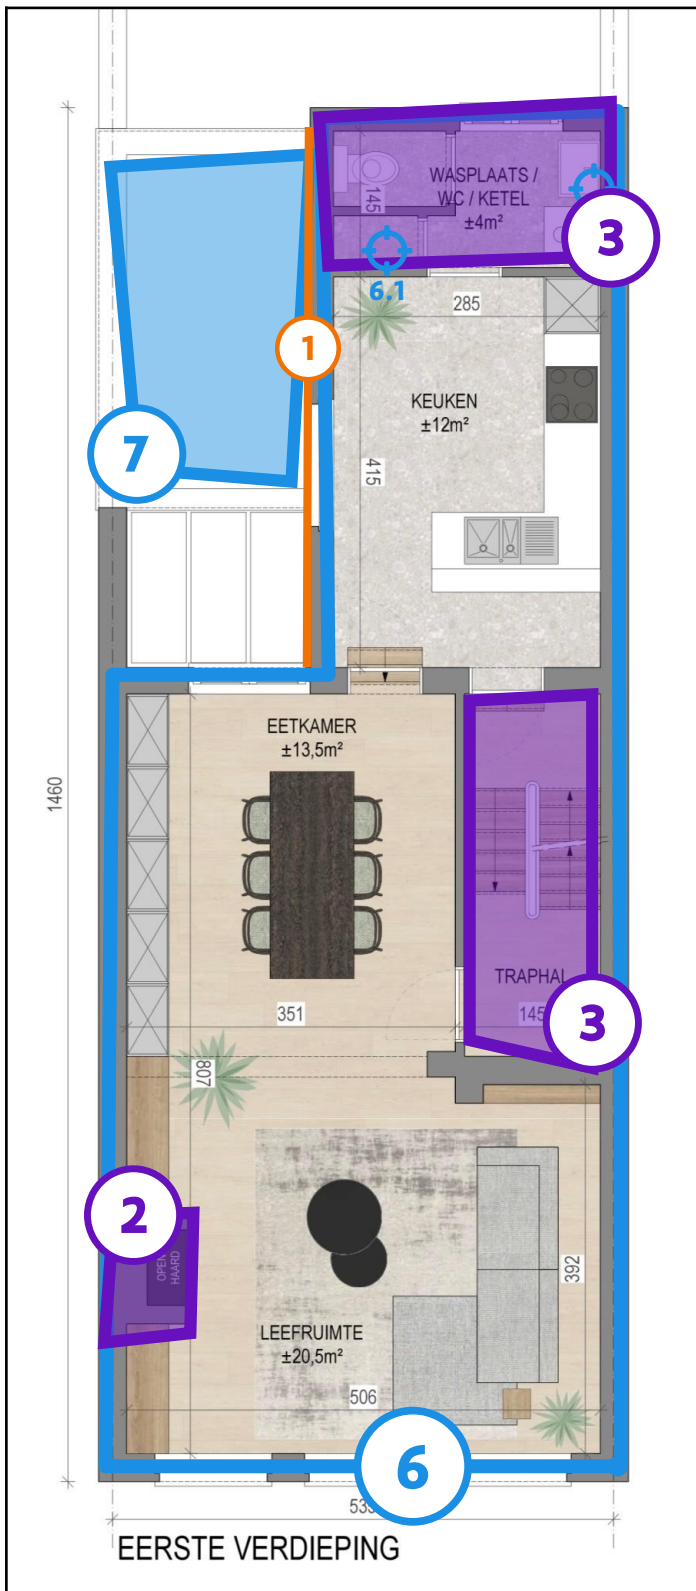
## Plan 1.2: Eerste verdieping

1. Asbestverdachte leien (zonder staalname)	Asbestmateriaal	<a href="#">Verwijderen</a>
2. Schoorsteen rookgaskanaal - beoordeling	Beperking	-
3. Vloerzeil ( niet asbestverdacht)	Advies	-
6. Pleisterwerk muren	Geen asbest	-
6.1 Code: M01	Mengmonster	-
7. Roofing plat dak	Geen asbest	-

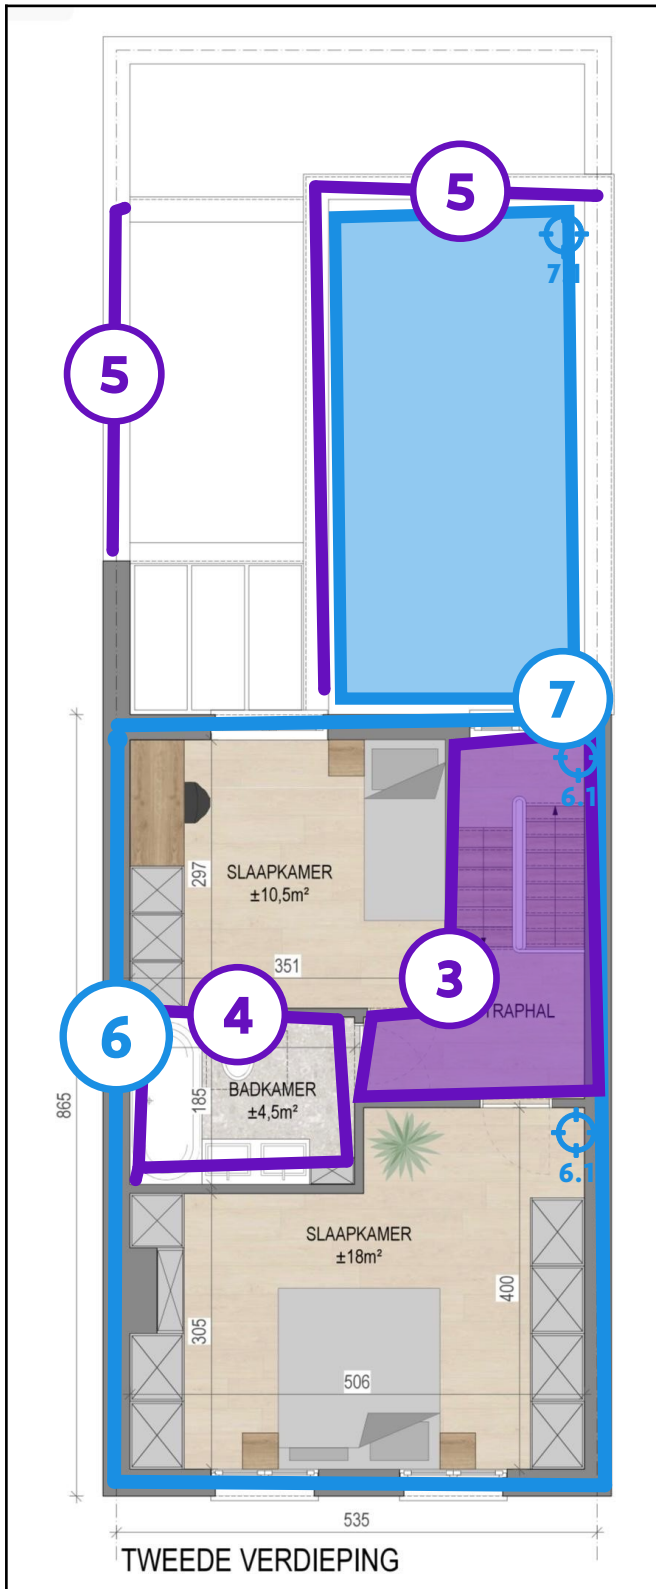
## Plan 1.3: Tweede verdieping

3. Vloerzeil ( niet asbestverdacht)	Advies	-
4. Tegels en lijm	Advies	-
5. Dekstenen	Advies	-
6. Pleisterwerk muren	Geen asbest	-
6.1 Code: M01	Mengmonster	-
7. Roofing plat dak	Geen asbest	-
7.1 Code: M02	Puntmonster	-

Tijdens het plaatsbezoek werden er vermoedelijk oudere tegels vastgesteld, deze of de tegellijm kunnen in sommige gevallen asbesthoudend zijn. Dit werd niet bemonsterd omdat de tegels zich nog in goede staat bevonden, kans op schade is te groot. Indien men deze tegels ooit wenst te verwijderen, is het aangeraden om extra onderzoek uit te voeren naar de aanwezigheid van asbest in de tegels of de lijm.

Er werden dekstenen aangetroffen tijdens de rondgang, deze bevatten in sommige gevallen asbest. Door de moeilijke bereikbaarheid en kans op schade werd hier geen staal van genomen. Zorg voor een veilig beheer en controleer regelmatig de toestand van deze dekstenen, indien deze beginnen af te brokkelen of te ververen, zouden de deksten best preventief verwijderd worden.
