# Asbestinventarisatetest

Acht Eeuwenlaan 18/3, 2650 Edegem

Attestnummer : 20250216-000098.000

Uitgegeven op : 16.02.2025

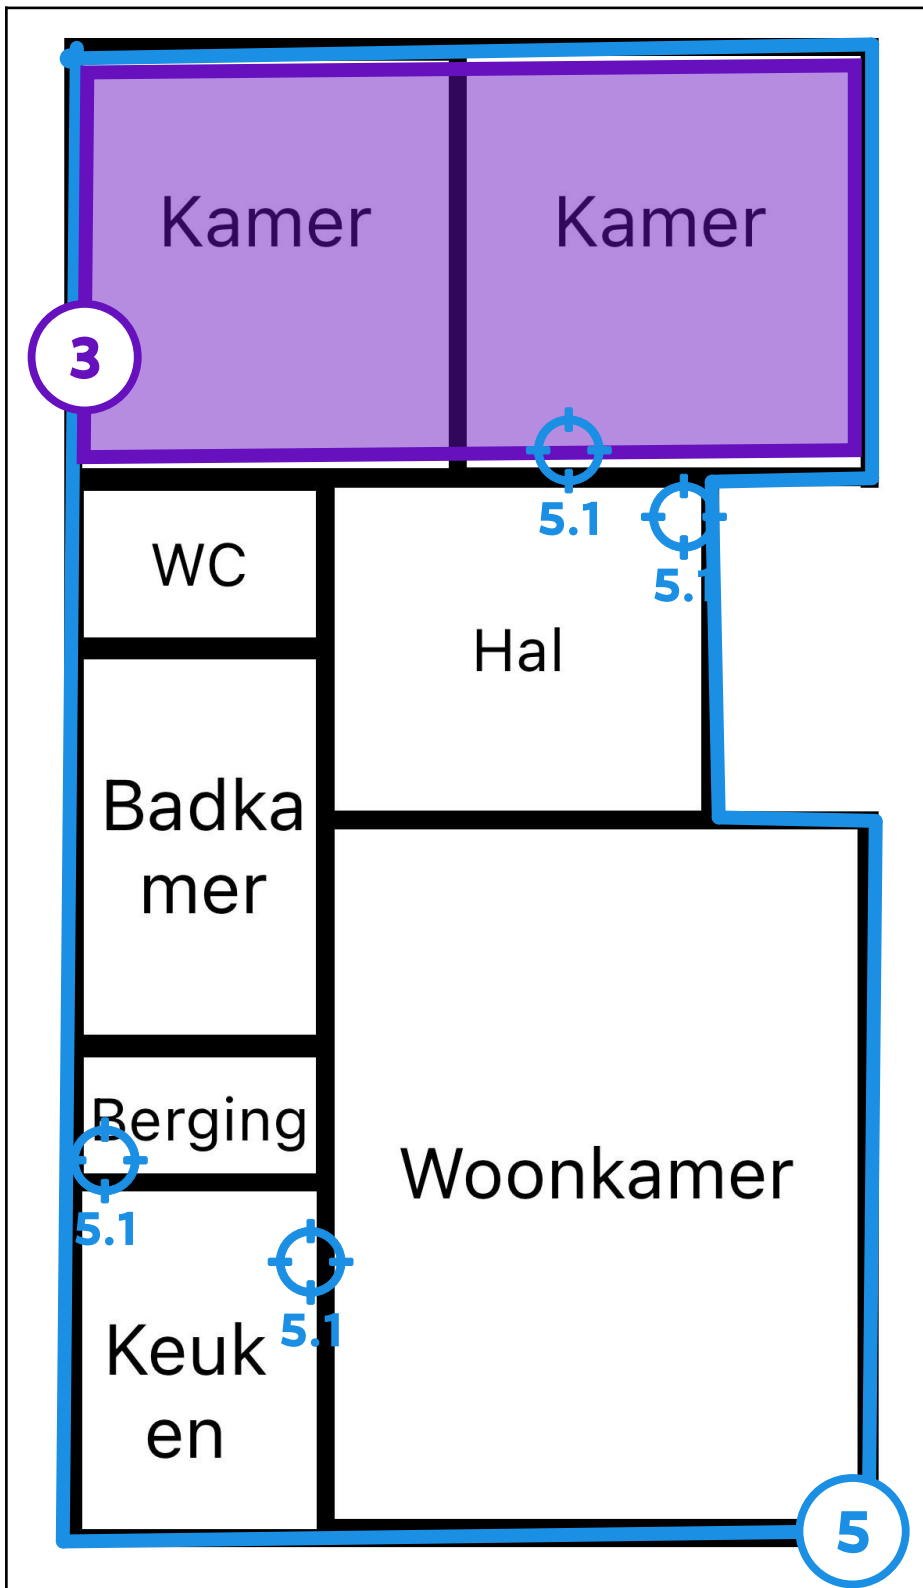
## Plan 1.1: Appartement

3. Vloerzeil en vinyltegels (niet asbestverdacht)	Advies	-
5. Pleisterwerk muren	Geen asbest	-
5.1 Code: M01	Mengmonster	-

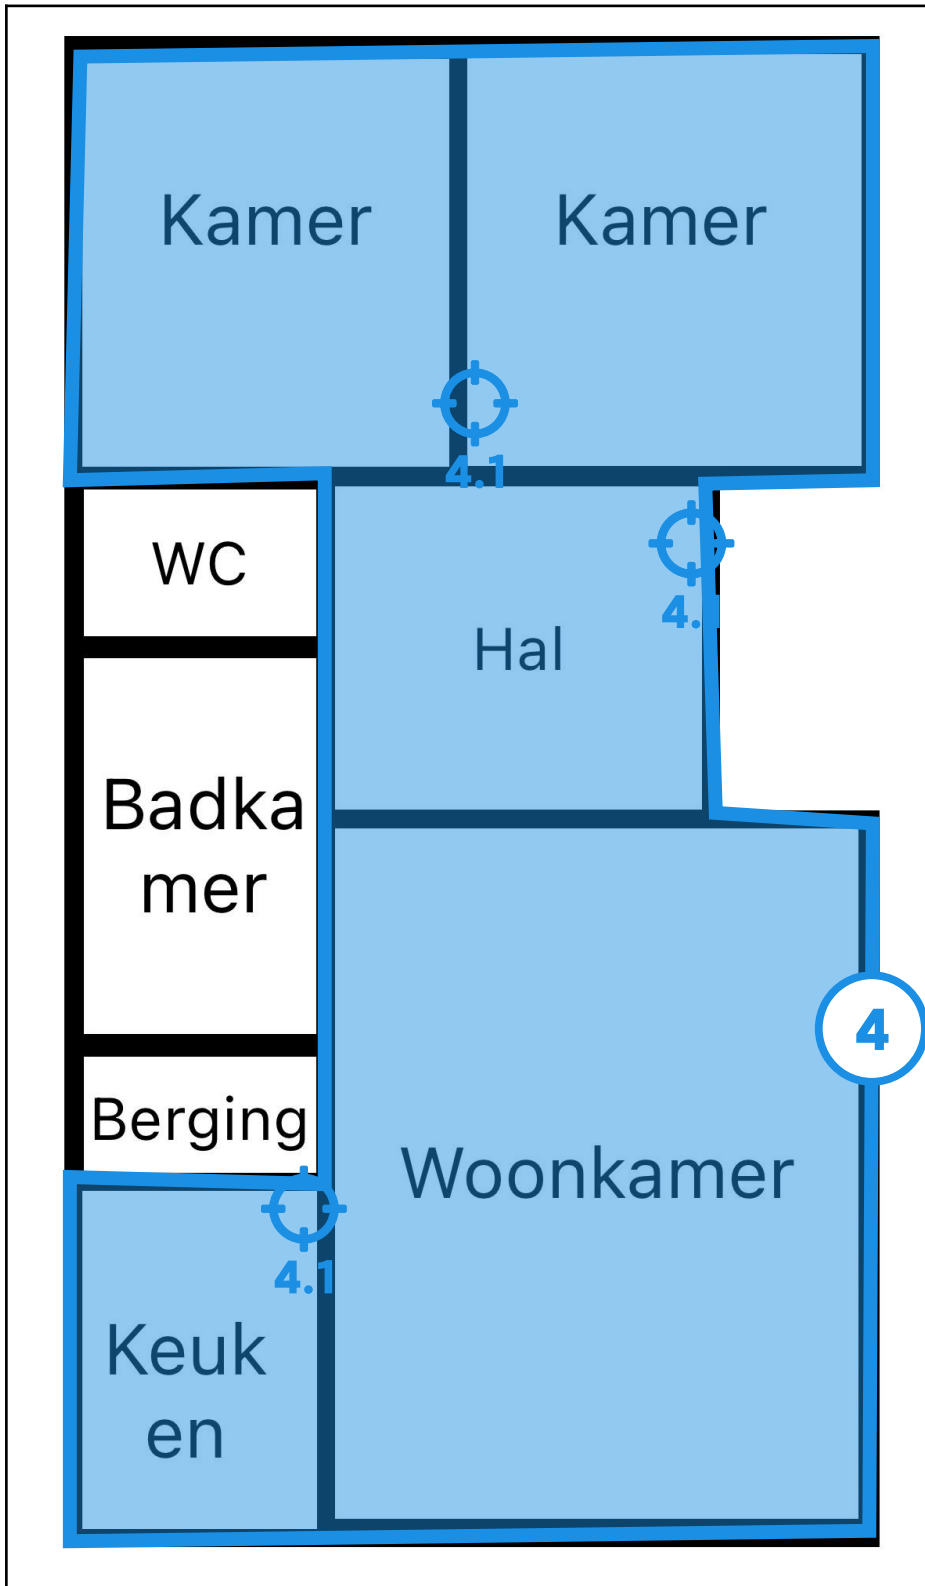
## Plan 1.2: Pleister appartement

4. Pleisterwerk plafonds	Geen asbest	-
4.1 Code: M02	Mengmonster	-

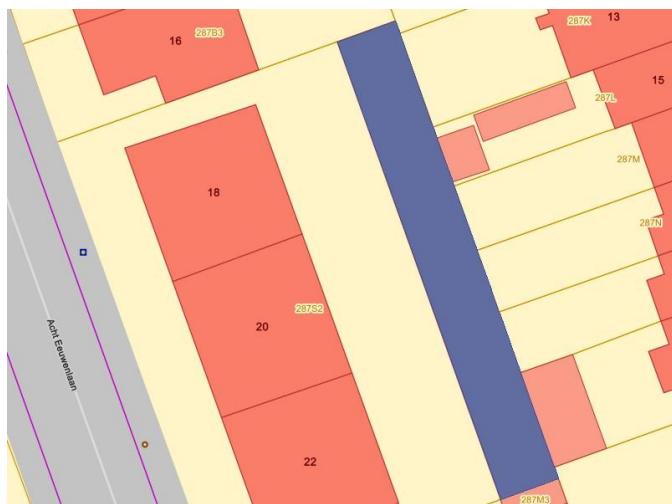
## Zone 2: Bijgebouw

- 1 Asbestmateriaal**
- 0 Beperkingen
- 0 Uitsluitingen
- 0 Roerende goederen
- 0 Puin, steenslag, (water)bodem
- 1 Advies**
- 0 Geen asbest

Beschrijving	Type	Actie
1. Roofing plat dak	Asbestmateriaal	Zorgvuldig beheren
2. Dekstenen	Advies	-

Er werden dekstenen aangetroffen tijdens de rondgang, deze bevatten in sommige gevallen asbest. Door de moeilijke bereikbaarheid en kans op schade werd hier geen staal van genomen. Zorg voor een veilig beheer en controleer regelmatig de toestand van deze dekstenen, indien deze beginnen af te brokkelen of te ververen, zouden de deksten best preventief verwijderd worden.
