# Asbestinventarisatetest

Gitschotellei 245/201, 2140 Antwerpen

Attestnummer : 20250117-000058.000

Uitgegeven op : 17.01.2025

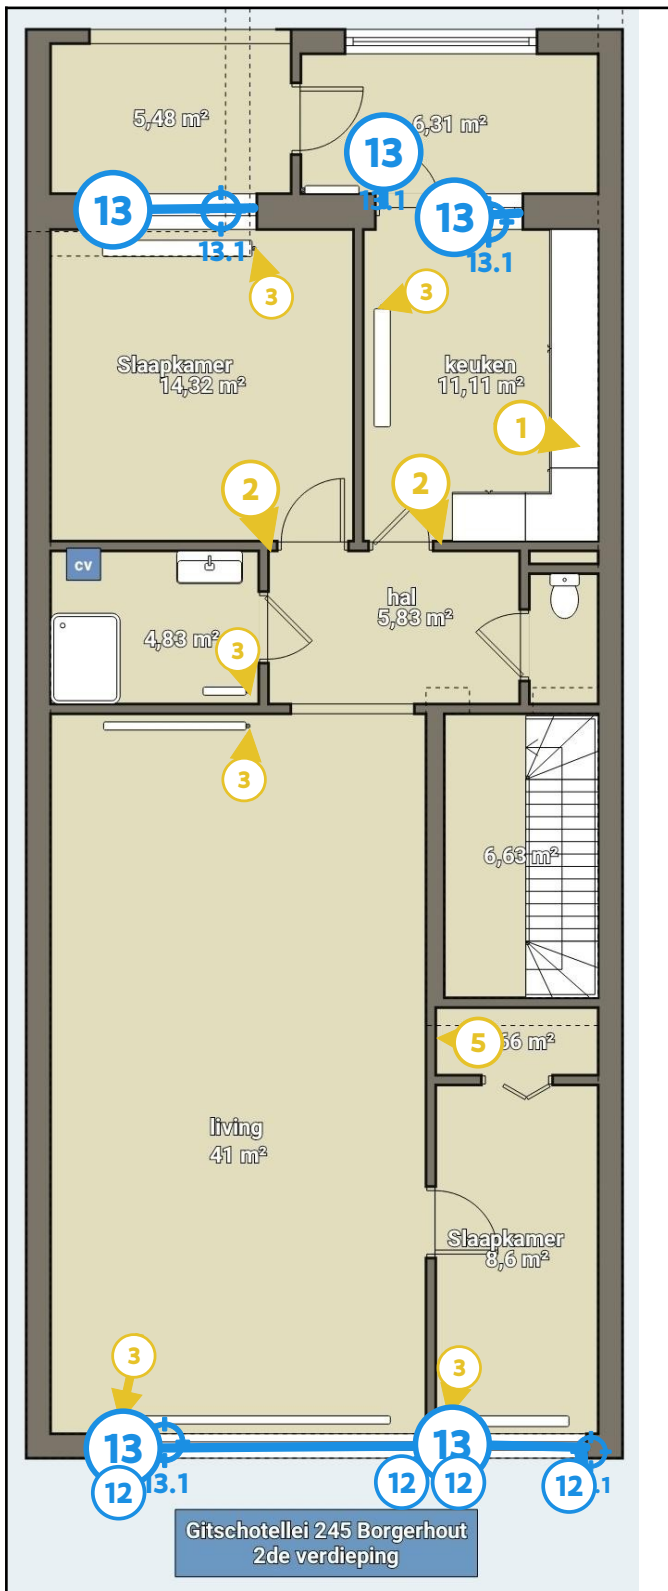
# Plan 1.1: Appartement

1. Ontdreningsplaat gootsteen	Asbestmateriaal	Zorgvuldig beheren
2. Oude elektrische schakelaars en stopcontacten (bakeliet)	Asbestmateriaal	Zorgvuldig beheren
3. Radiatorkranen bakeliet	Asbestmateriaal	Zorgvuldig beheren
5. Oude elektrische zekeringkast (bakeliet)	Asbestmateriaal	Zorgvuldig beheren
12. Mastiek tussen ramen en gevelsteen	Geen asbest	-
12.1 Code: Mm04	Mengmonster	-
13. Mastiek ramen tussen glas en aluminium	Geen asbest	-
13.1 Code: Mm03	Mengmonster	-

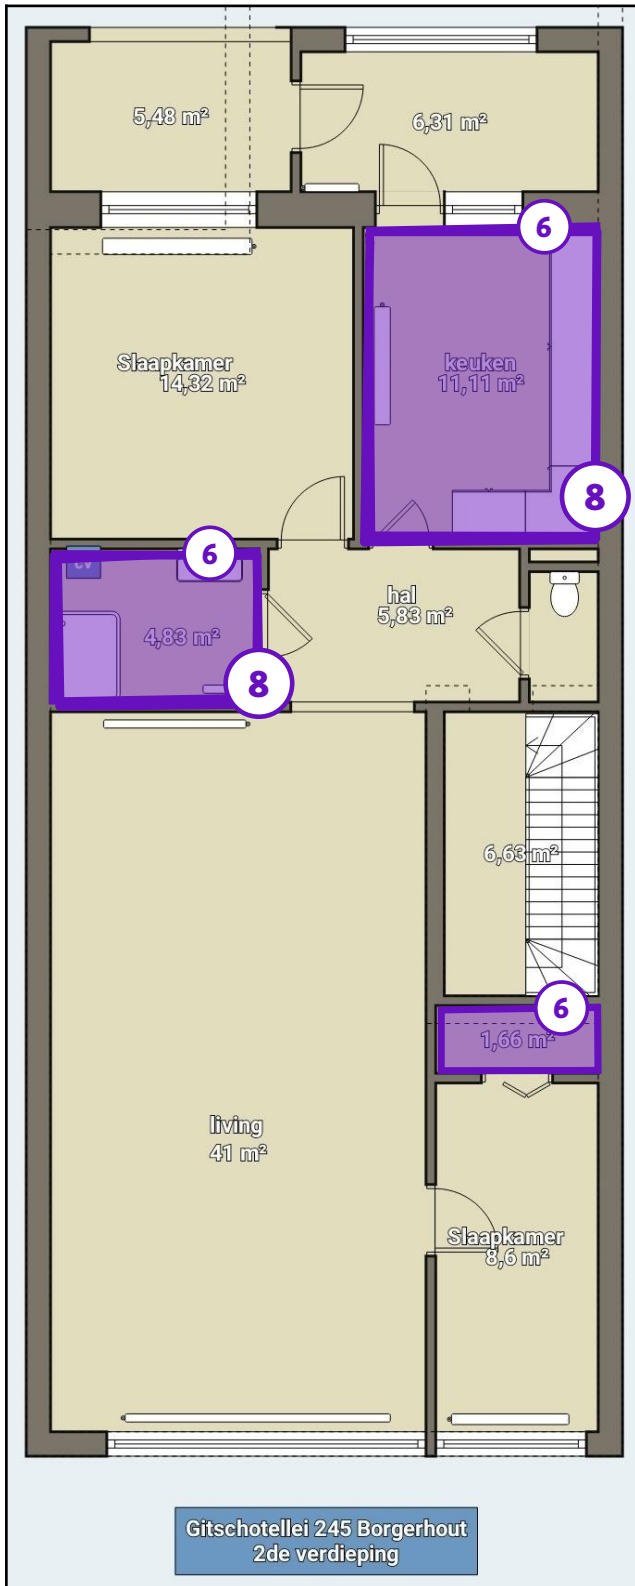
## Plan 1.2: Appartement betegeling

6. Tegellijm vloertegels	Advies	-
8. Tegellijm Wandtegels	Advies	-

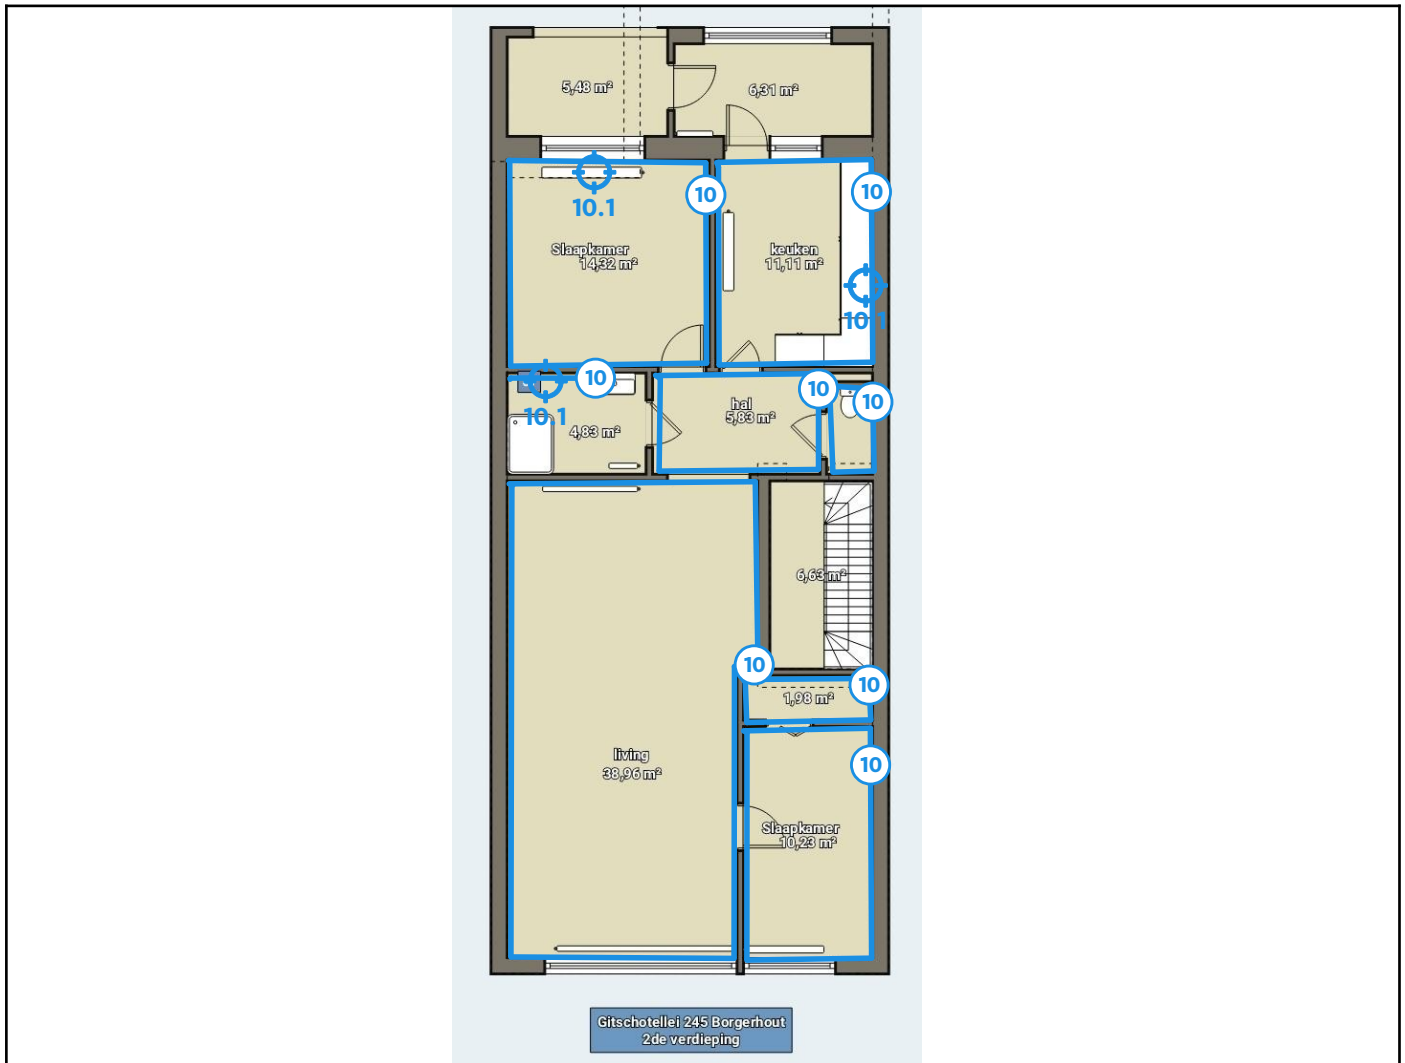
## Plan 1.3: Appartement bepleistering muren

Beschrijving	Type	Actie
10. Pleisterwerk muren	Geen asbest	-
10.1 Code: Mm01	Mengmonster	-

Beschrijving	Pleisterwerk muren
Omgeving	Binnen
Primaire drager	Binnenwand
Bindmiddel van materiaal	Gips - kalk
Gebondenheid op basis van bindmiddel	Niet-hechtgebonden
Hoeveelheid (oppervlakte - dikte - aantal)	• 285,00 m <sup>2</sup> - 1,00 cm - 1 stuk
Totaal volume	2,85 m <sup>3</sup>
Identificatiemethode	Vaststelling met monsternamen
Destructieve handeling voor identificatie	Nee
Opmerking	<p>Staalname Leefruimte: staal genomen in slaapkamer</p> <p>Staalname Vochtige ruimte: staal genomen in keuken en badkamer</p> <p>Staalname Trappenhal: nvt</p> <p>Staalname CV ruimte: staal genomen in badkamer waar cv hangt</p> <p>De hoeveelheid is een schatting en kan afwijken van de werkelijke toestand.</p> <p>De analyse is gedaan adhv een steekproef zoals voorgeschreven in het inspectieprotocol. Pleister is een in situ bereid heterogeen mengsel en kan variëren in samenstelling. Deze analyse waarbij geen asbest gedetecteerd is, geeft een indicatie, maar sluit de aanwezigheid van asbest niet uit. Wanneer er grote werken gepland zijn in bepaalde ruimten waarbij pleisterwerken beschadigd of verwijderd zullen worden is het raadzaam om destructief onderzoek te doen om het risico verder in te perken.</p>

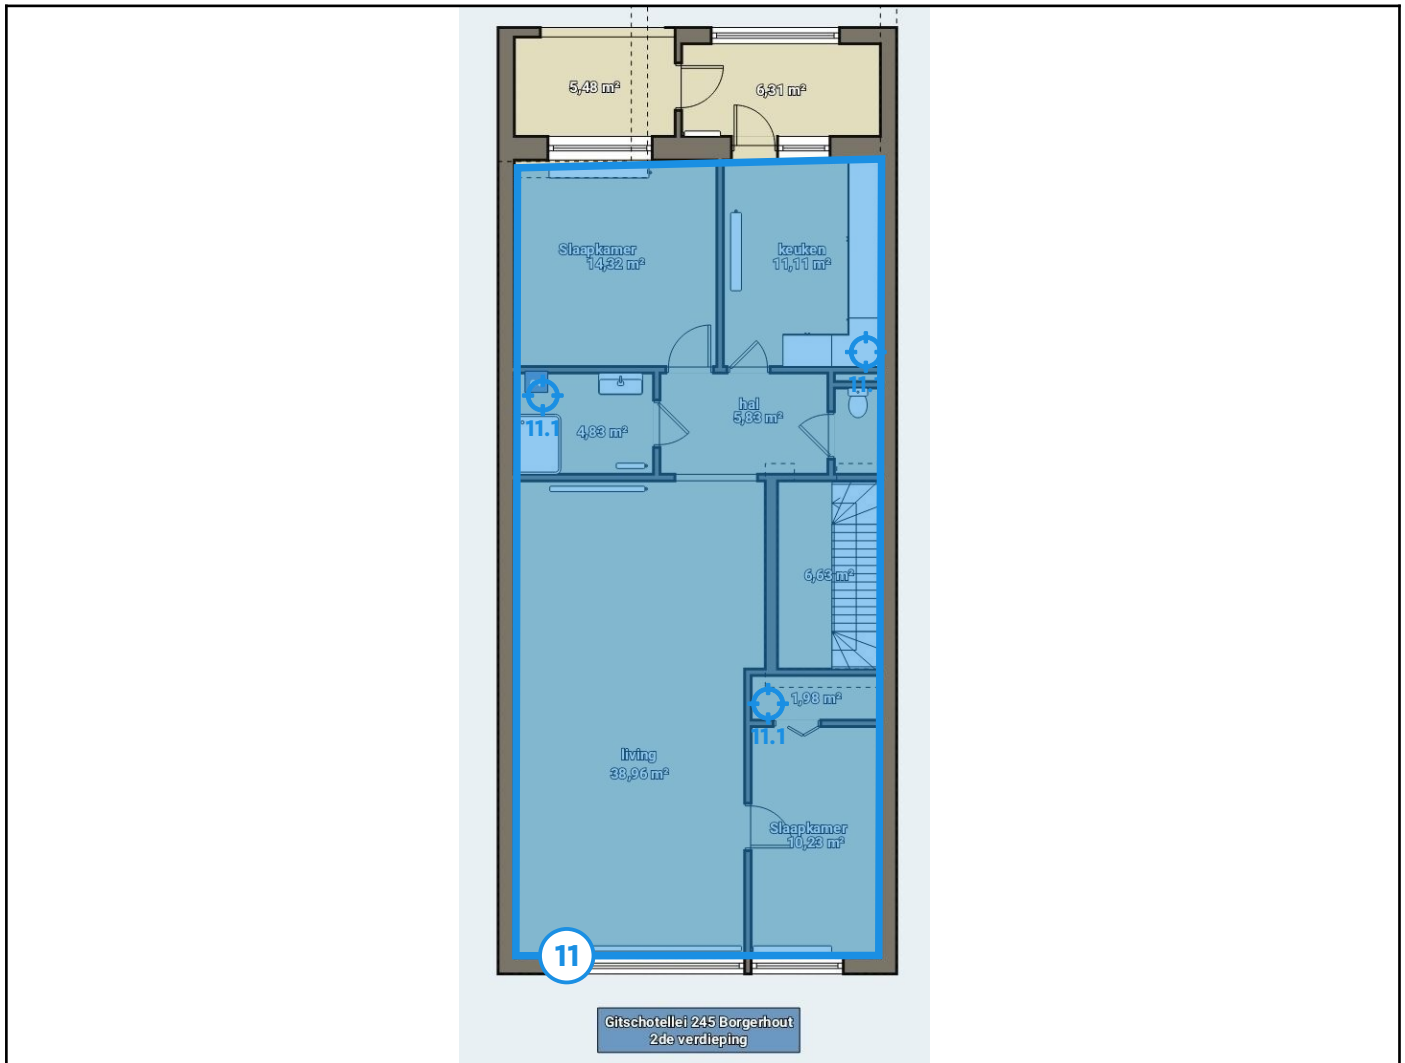
## Plan 1.4: Appartement bepleistering plafond

Beschrijving	Type	Actie
11. Pleisterwerk plafond	Geen asbest	-
11.1 Code: Mm02	Mengmonster	-

Beschrijving	Pleisterwerk plafond
Omgeving	Binnen
Primaire drager	Plafond
Bindmiddel van materiaal	Gips - kalk
Gebondenheid op basis van bindmiddel	Niet-hechtgebonden
Hoeveelheid (oppervlakte - dikte - aantal)	• 102,00 m <sup>2</sup> - 1,00 cm - 1 stuk
Totaal volume	1,02 m <sup>3</sup>
Identificatiemethode	Vaststelling met monstername
Destructieve handeling voor identificatie	Nee
Opmerking	<p>Staalname Leefruimte: staal genomen in berging</p> <p>Staalname Vochtige ruimte: staal genomen in keuken en badkamer</p> <p>Staalname Trappenhal: nvt</p> <p>Staalname CV ruimte: staal genomen in badkamer waar cv hangt</p> <p>De hoeveelheid is een schatting en kan afwijken van de werkelijke toestand.</p> <p>De analyse is gedaan adhv een steekproef zoals voorgeschreven in het inspectieprotocol. Pleister is een in situ bereid heterogeen mengsel en kan variëren in samenstelling. Deze analyse waarbij geen asbest gedetecteerd is, geeft een indicatie, maar sluit de aanwezigheid van asbest niet uit. Wanneer er grote werken gepland zijn in bepaalde ruimten waarbij pleisterwerken beschadigd of verwijderd zullen worden is het raadzaam om destructief onderzoek te doen om het risico verder in te perken.</p>

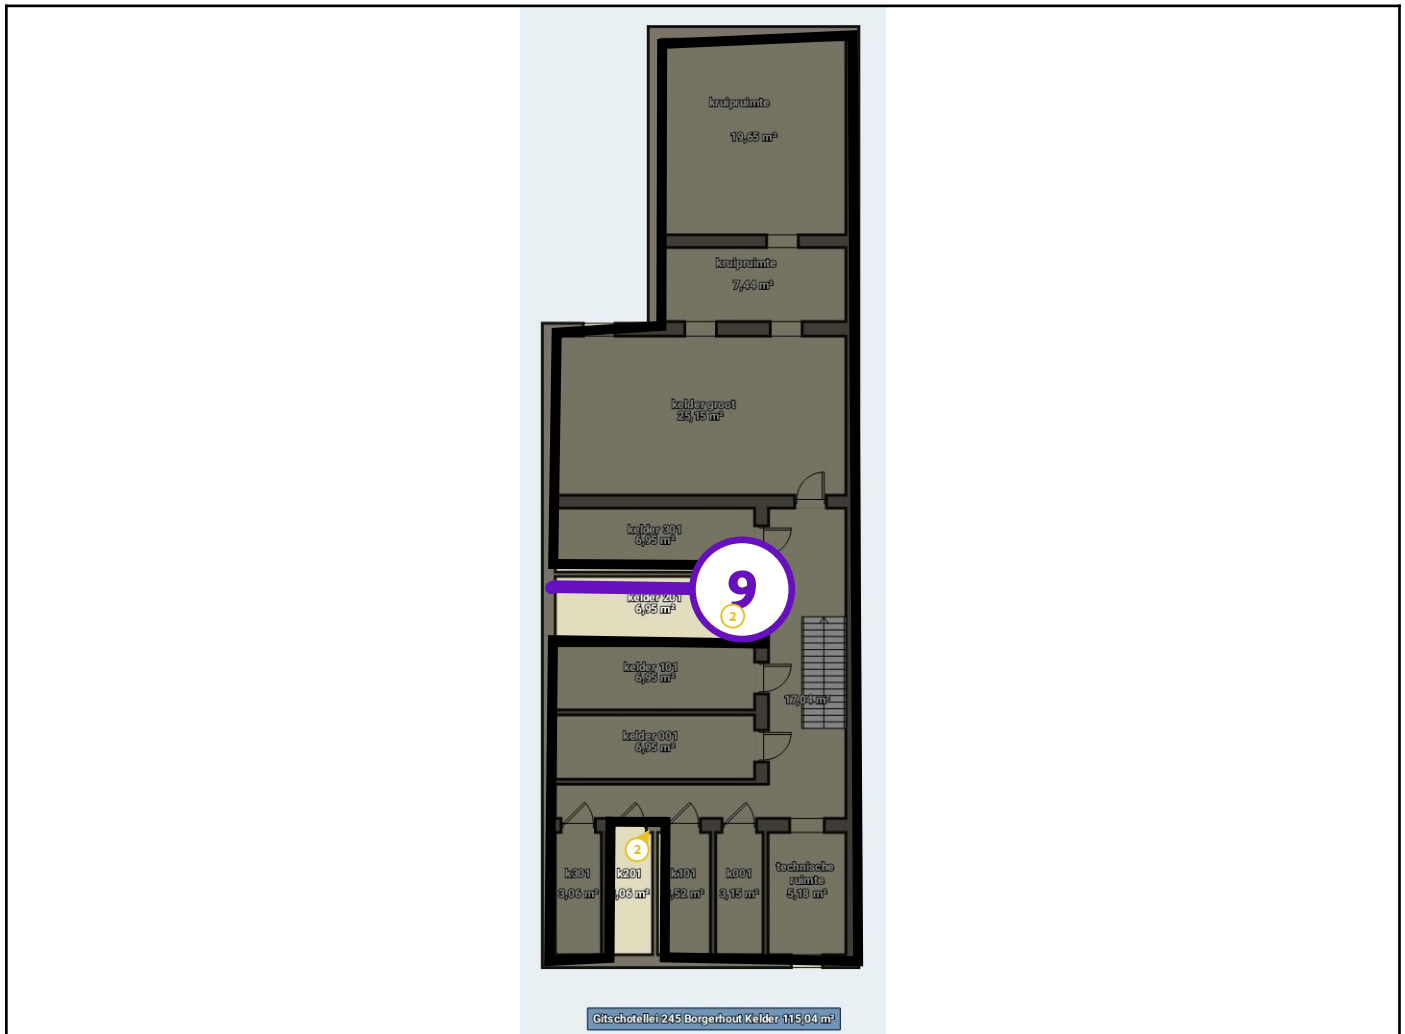
## Plan 2.1: Kelderbergingen

Beschrijving	Type	Actie
2. Oude elektrische schakelaars en stopcontacten (bakeliet)	Asbestmateriaal	Zorgvuldig beheren
9. Afvoerbuis gemene delen door privatieve kelder	Advies	-

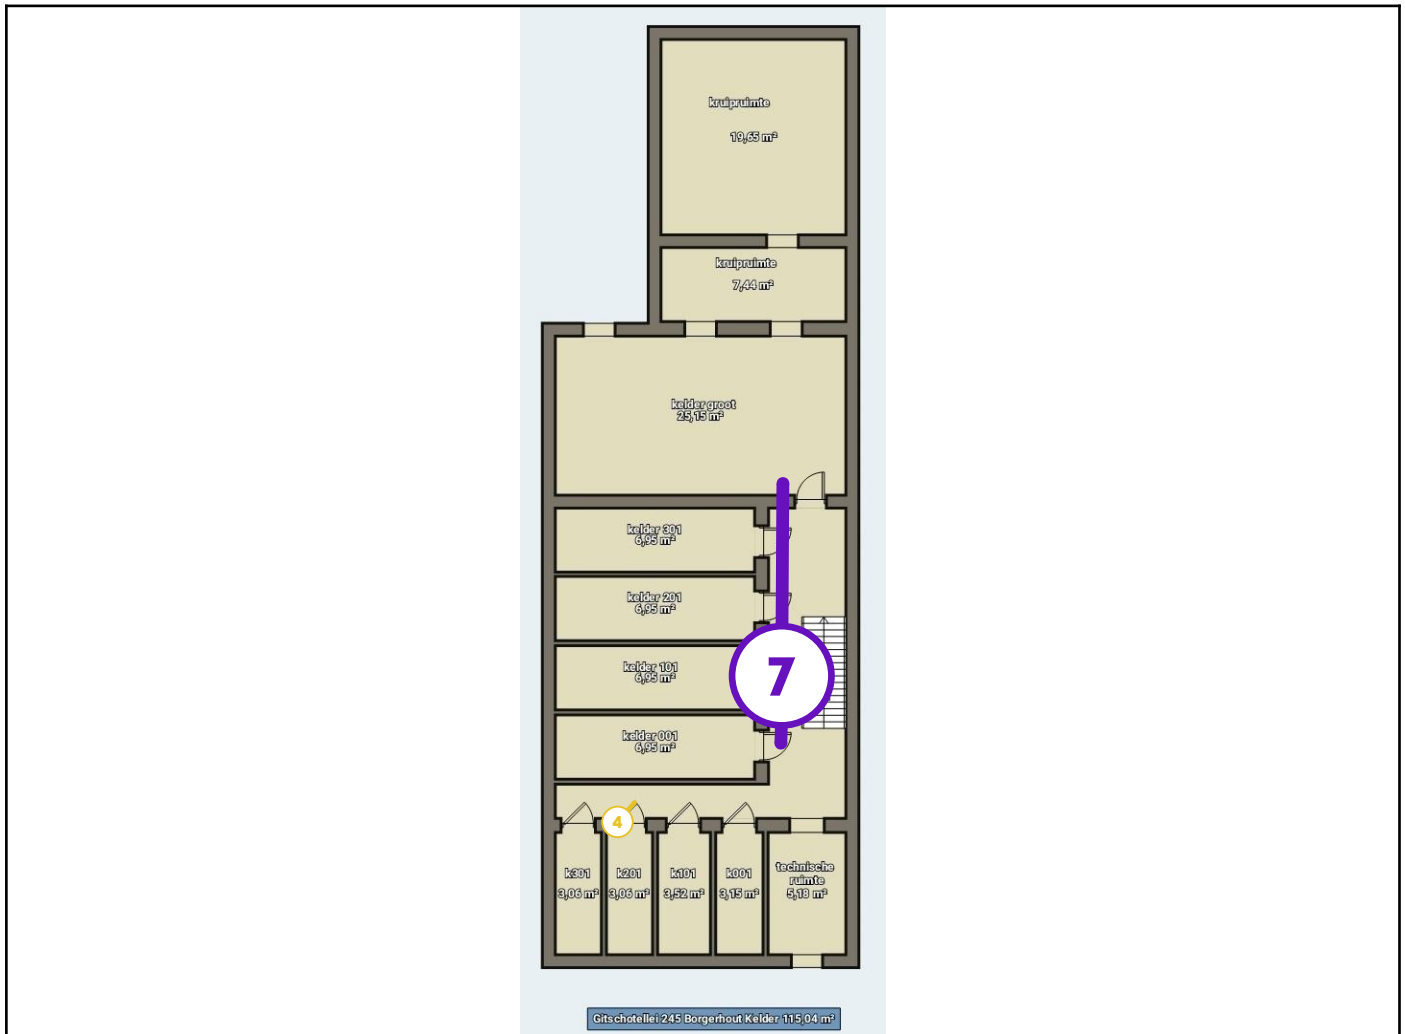
## Plan 2.2: Kelder

Beschrijving	Type	Actie
4. Vezelcementplaat deur kelderberging	Asbestmateriaal	Zorgvuldig beheren
7. Leiding isolatie cv in gemene delen	Advies	-
