Energieprestatiecertificaat

Niet-residentiële eenheid (oppervlakte $\leq 500 \text{ m}^2$)

Van Eycklei 10A, 2018 Antwerpen

certificaatnummer: 20241022-0003420516-KNR-1

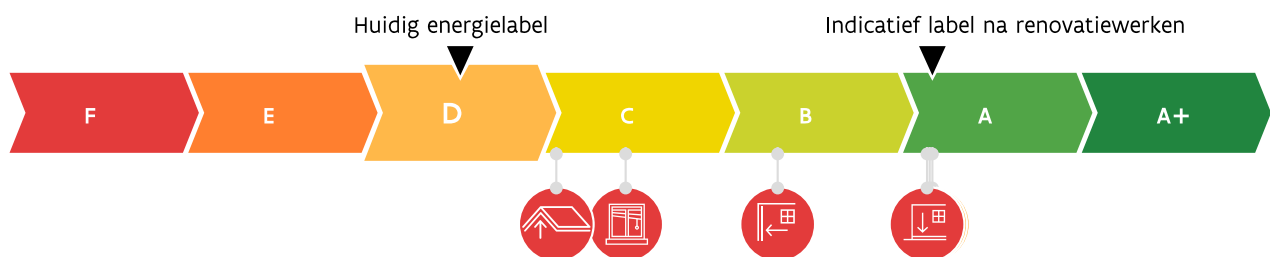
Energielabel na uitvoering van de aanbevelingen

Als u beslist om uw eenheid stapsgewijs te renoveren in de hierboven gesuggereerde volgorde, geeft de onderstaande energieschaal een overzicht van waar uw eenheid zich na elke stap zal bevinden op de energieschaal. Verandert u de volgorde, dan verandert ook de impact van elke maatregel. Dat kan hier niet weergegeven worden. Bij de plaatsing van een installatie op zonne-energie zal het energielabel nog verder verbeteren.
